AVRUPA KONSEYİ	DOĞAL VE KÜLTÜREL VARLIKLARI KORUMA ENVANTERİ D.K.V.K.E		SİT	ENVANTER NO:
TÜRKİYE	KÜLTÜR VARLIKLARI VE MÜZELER GENEL MÜDÜRLÜĞÜ			HARİTA NO:
İLİ: KARS	İLÇESİ: MERKEZ	MAHALLE KÖY: ÇAKMAK KÖYÜ	KADASTRO PAFTA: ADA: 183 PARSEL:1-2-3-4-5- ADA: 140 PARSEL: 3

ADI: ÇAKMAK KÖYÜ KALESİ VE MEZARLIK ALANLARI

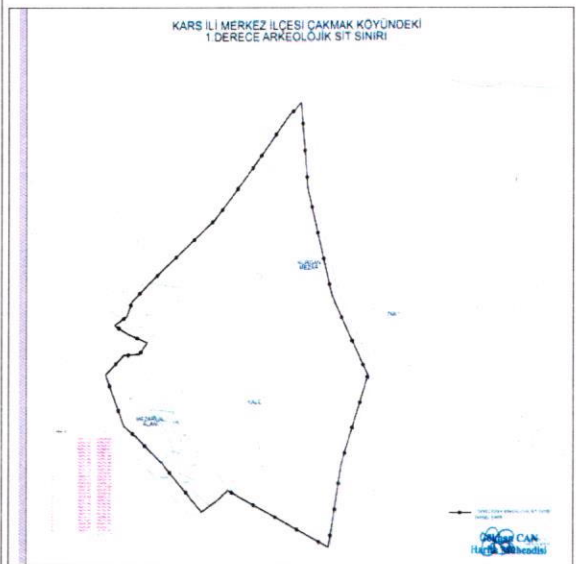
Vaziyet Planı:

GÖZLEMLER
Alanın topografik yapısı ve tespit edilen mimari yapı kalıntıları ve seramik buluntular alanın yerleşim yeri olarak kullanıldığını göstermektedir. Kalenin temel seviyesine kadar olan bölümü yıkılmış olup sadece birkaç sıra büyük taşlardan meydana gelen duvar kalıntıları mevcuttur. Mezarlık alanda yeni ve eski olduğu görülen kaçak kazı çukurları tespit edilmiştir.

ÖNERİLEN KORUMA : I. Derece Arkeolojik Sit
