| AVRUPA KONSEYİ T Ü R K İ Y E | DOĞAL VE KÜLTÜREL VARLIKLARI KORUMA ENVANTERİ KÜLTÜR VARLIKLARI VE MÜZELER GENEL MÜDÜRLÜĞÜ | D.K.V.K.E. | ANIT | ENVANTER NO |
| İLİ: KARS | İLÇESİ :SARIKAMIŞ | MAHALLE KÖY VEYA MEVKİİ : İSTASYON MAHALLESİ | KORUMA | HARİTA NO. |
| ADI: İki KatlıTaşınmaz | YAPIM TARİHİ : | PAFTA | II. Grup | ÇEVRESEL 1 2 3 |

GENEL TANIMI: İki katlı, dikdörtgen planlı, düzgün kesme bazalt taşından inşa edilmiştir.

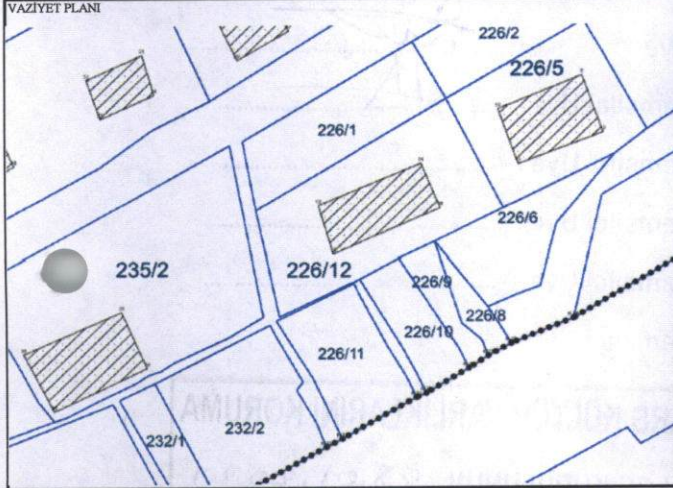
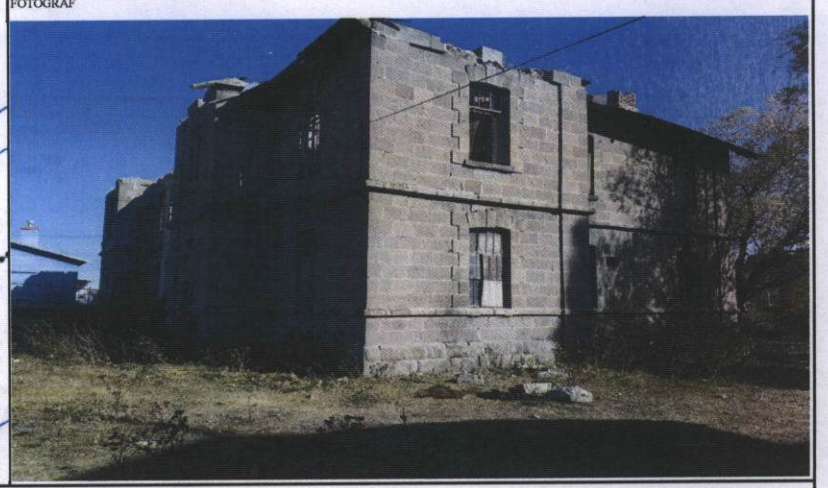
GÖZLEMLER
Taşınmaz yangın geçirmiş olup, iç kısmının tamamına yakını bu yangın sonucunda yok olmuştur.

| AYRINTILI TANIM: | Kars ili, Sarıkamış İlçesi, İstasyon Mahallesi, 226 ada, 5 parselde yer alan taşınmaz, iki katlı, düzgün kesme bazalt taşından inşa edilmiştir. Taşınmazın üzeri kırma çatı ile örtülmüş ancak binada çıkan yangın nedeniyle çatının büyük bir bölümü yok olmuştur. Kuzeydoğu-güneybatı yönünde uzanan taşınmazın kuzeybatı cephesinin alt katında altı adet pencere ve iki adet giriş kapısı yer almakta olup giriş kapılarının bulunduğu kısım, cepheden daha önde inşa edilerek cepheye derinlik kazandırılmıştır. Cephenin giriş kapılarının arasında kalan kısmının sıvalı olması ve kat silmesinin kesinti göstermesi, burada önceden ahşap bir balkon olabileceğini göstermektedir. Yine bu cephenin üst katında sekiz adet pencere mevcuttur. Taşınmazın güneydoğu cephesinin her iki tarafı orta gövdeden daha önde inşa edilerek cepheye derinlik kazandırılmış ve hantallıktan kurtarılmıştır. Taşınmazın kuzeydoğu ve güneybatı cephelerinde, üçer tanesi alt katta üçer tanesi de üst katta olmak üzere on iki pencere mevcuttur. Taşınmazın tüm cephelerinde kat silmesi ve pencere altlarından silme geçmekte olup tüm kapı ve pencereleri basık kemerlidir. Taşınmazın iç cephe bağdadı duvarları ve ahşap üst katın büyük bir bölümü yanarak tahrip olmuştur. İç cephe taşıyıcı bölme duvarları yığma moloz taştan ve ateş tuğladan inşa edilerek sıvanmıştır. | TEKNİK BİLGİLER | SU | ELEKTRİK | ISITMA | Kanalizasyon |
