T.C.
KÜLTÜR VE TURİZM BAKANLIĞI
DIYARBAKIR KÜLTÜR VARLIKLARINI
KORUMA BÖLGE KURULU
KARAR

Diyarbakır İli, Sur İlçesi, Camiikebir Mahallesi sınırları dahilinde bulunan, Koruma Amaçlı İmar Planında, Kentsel Sit Alanı içerisinde yer alan, tapunun 332 ada, 11 no.lu parselinde kayıtlı, mülkiyeti Hüsnü DURGUN'a ait konutun tescil talebine ilişkin; Hüsnü DURGUN'un 28.06.2013 tarihli başvurusu, Koruma Bölge Kurulu Müdürlüğünün 08.07.2013 tarih ve 1647 sayılı yazısı ile Diyarbakır Sur Belediye Başkanlığından Kurum görüşünün istenmesi, Diyarbakır Sur Belediye Başkanlığının 15.07.2013 tarih ve 898-1944 sayılı yazısı, Diyarbakır Kültür Varlıklarını Koruma Bölge Kurulunun 17.07.2013 tarih ve 1554 sayılı kararı ile tescil talebinin uygun görülmediği, Hüsnü DURGUN'un 11.03.2021 tarihli başvurusu ve Diyarbakır Kültür Varlıklarını Koruma Bölge Kurulu Müdürlüğünün 17.03.2021 tarih ve E.664250 sayılı uzman raporu okundu. Ekleri (rapor, fotoğraf, tescil fişi vb.) ve konuya ilişkin bilgi, belgeler incelendi. Yapılan görüşmeler sonunda;

AVRUPA KONSEYİ	DOĞAL VE KÜLTÜREL VARLIKLARI KORUMA ENVANTERİ (D.K.V.K.E)		ENVANTER NO:
TÜRKİYE	KÜLTÜR VARLIKLARI VE MÜZELER GENEL MÜDÜRLÜĞÜ	ANIT	HARİTA NO:
İLİ: DİYARBA

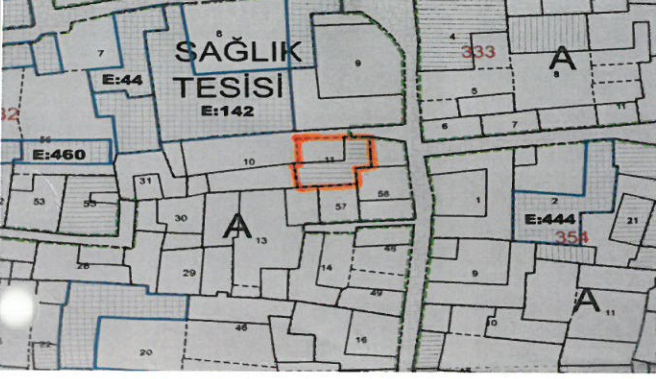
VAZİYET PLANI:

AYRINTILI TANITIM: Diyarbakır İli, Sur İlçesi, Camiikebir Mahallesi sınırları dahilinde, Kentsel Sit Alanı içinde yer almaktadır. L planlı olan geleneksel kütle taşınmazın güney ve doğu kanadında yer almaktadır. Konutun güney kanadı B+Z+1 katlı, doğu kanadı ise Z+1 kattan oluşmaktadır. Avluya girişin hemen solunda ahşap doğrama kapısı olan w.c bulunmaktadır. Zemini taş kaplama olan avlunun içerisinde daha sonraları yapılmış bir havuz bulunmaktadır. Güney kanadında bursa kemerli bir eyvan bulunmaktadır. Kemer yapısının ayak kısımlarında sağda ve solda olmak üzere iki tane kaş kemerli niş bulunmaktadır. Eyvanın güney duvarında kare formunda üç tane niş bulunmaktadır. Eyvan ile odanın birleştiği kısım ahşap doğramalarla kapatılmış olup kapı açıklığı bulunmaktadır. Eyvanın bitişiğinde bulunan odanın eyvandan ve avludan girişi birer kapı ile sağlanmaktadır. Bu odanın güney duvarında dört adet kare formulu niş bulunmaktadır. Doğu duvarında ise ortada büyük kare formulu bir niş ve bu nişin sağında ve solunda olmak üzere birer adet küçük kare formulu niş bulunmaktadır. Bu odanın avluya bakan kısmında dört adet dikdörtgen formulu, basık kemerli pencere bulunmaktadır. Yapının doğu kanadında daha önce mutfak olarak kullanılan kısım bulunmaktadır. Bu kısım dikdörtgen formulu bir kapıdan girilmektedir. Kapının solunda basık kemerli, dikdörtgen formulu, kapının üst kısmında ise yine dikdörtgen formulu bir pencere açıklığı bulunmaktadır. Mekanın güney duvarında kare bir niş, doğu duvarında ise alta basık kemerli üç adet niş bu nişlerin üst kısmında ise iki adet kare formulu niş bulunmaktadır. Birinci kata avludan, bazalt taşından yapılmış olan merdivenden çıkılmaktadır. Birinci katta bulunan gezemektan odaya geçiş sağlanmaktadır. Sağdaki odaya basık kemerli bir kapıdan sağlanmaktadır. Bu odanın güney duvarında bir adet kare formulu büyük bir niş ve bu nişin sağında iki adet kare formulu niş bulunmaktadır. Odanın avluya bakan kısmında basık kemerli, dikdörtgen formulu iki adet pencere bulunmaktadır. Bu odanın bir kısmı sivanmış olup, üst kısmı asma tavan yapılmıştır. Zemin ise kalebodurdur. Solda bulunan odaya basık kemerli bir kapıdan girilmektedir. Kapının hemen solunda basık kemerli, dikdörtgen formulu ve demir parmaklıklı bir pencere bulunmaktadır. Odanın güney duvarında iki adet kare formulu niş, doğu duvarında ise biri büyük diğeri ise kare formulu küçük bir niş bulunmaktadır. Bu odanın üst kısmı ise asma tavan yapılmıştır. Birinci katın kapılarının üzerinde damla formulu iki adet üst aydınlatma penceresi bulunmaktadır. Bu iki damla formulu aydınlatma pencerelerinin ortasında bir kitabe yer almaktadır. Birinci katın doğu kanadında bulunan eyvan basık kemerlidir. Bu eyvanın daha sonraları odaya çevrildiği tespit edilmiştir. Eyvan ahşap doğrama ile kapatılmıştır. Odanın güney duvarında kare formulu iki adet niş bulunmaktadır. Doğu duvarında ise dilimli kemer formunda bir niş ve bu nişin alt kısmında basık kemerli bir niş bulunmaktadır. Dilimli kemer formunda olan nişin solunda alta iki ve üstte iki olmak üzere dört adet kare formulu niş bulunmaktadır. Bu odanın avluya bakan kısmında bir adet pencere, doğu duvarında ise bir adet pencere bulunmaktadır. Bu pencerelerin daha sonra açıldığı anlaşılmaktadır. Odanın üst kısmı asma tavan ile kapatılmıştır.

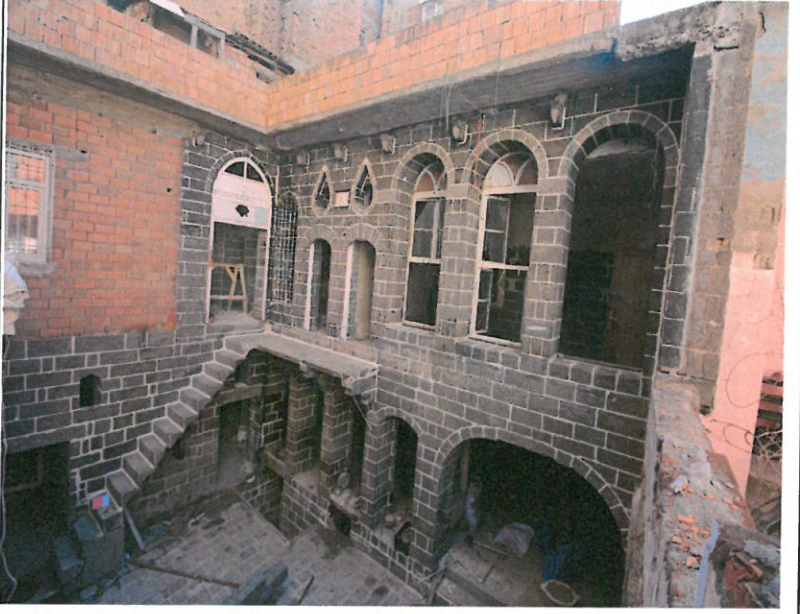
FOTOĞRAF:

GENEL TANIM: Taşınmaz L Plan şemasında, siyah bazalt taşından inşa edilmiş olup avluludur.

KORUNMUŞLUK DURUMU: İYİ	TAŞIYICI YAPI: İYİ	CEPHE DURUMU: İYİ	ÖRTÜ DURUMU: İYİ	İÇ YAPI DURUMU: İYİ	BEZEME DURUMU: KÖTÜ	RUTUBET DURUMU: İYİ
-------------------------	--------------------	-------------------	------------------	---------------------	---------------------	---------------------

GÖZLEMLER: "Korunması Gerekli Taşınmaz Kültür Varlığı" özelliği göstermektedir.
