**T.C.**  
**KÜLTÜR VE TURİZM BAKANLIĞI**  
**DİYARBAKIR KÜLTÜR VARLIKLARINI**  
**KORUMA BÖLGE KURULU**  
**KARAR**

Elazığ ili, Merkez Harput Mahallesi'nde bulunan, Harput Koruma Amaçlı İmar Planında ve Harput Kalesi 1. Derece Arkeolojik Sit Alanı sınırları içerisinde kalan, mülkiyeti Elazığ Belediyesi'ne ait, tapunun 400 ada 1 no.lu parselinde kayıtlı, Urartu Sarnıcı(Zindan)'nın tescil talebine ilişkin; Diyarbakır Kültür ve Tabiat Varlıklarını Koruma Bölge Kurulu'nun 02.05.2007 gün ve 1033 sayılı 1. Derece Arkeolojik Sit kararı, Diyarbakır Kültür Varlıklarını Koruma Bölge Kurulu Müdürlüğü'nün 22.02.2021 tarih ve E.1148527 sayılı görüş yazısı, Harput İç Kale Kazısı Başkanlığı'nın 15.03.2021 tarih ve 2021/14 sayılı görüş yazısı, Diyarbakır Kültür Varlıklarını Koruma Bölge Kurulu Müdürlüğü'nün 18.03.2021 tarih ve E.667833 sayılı uzman raporu okundu. Ekleri ve konuya ilişkin bilgi, belgeler incelendi. Yapılan görüşmeler sonunda;

ADI : Urartu Sarnıcı(Zindan)	YAPTIRAN:	YAPAN:	MİMARİ ÇAĞI:
	YAPIM TARİHİ:	KİTABE:	VAKFIYE:

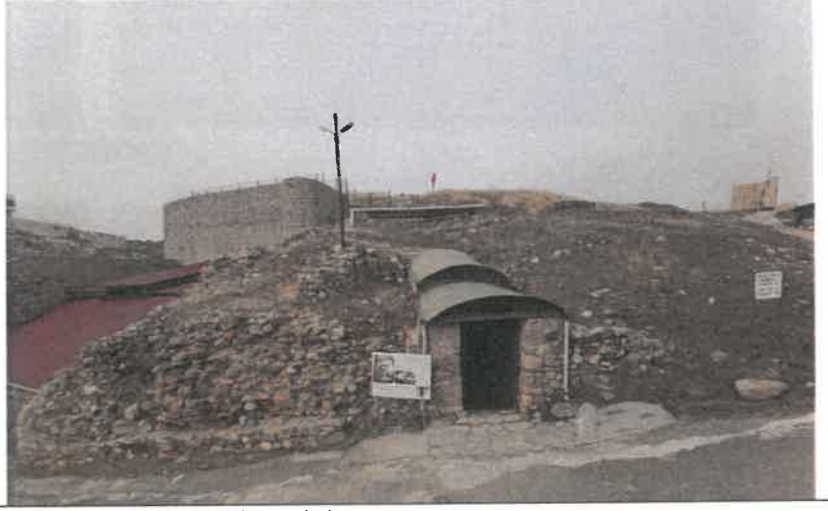
VAZİYET PLANI:	FOTOĞRAF:

KORUNMUŞLUK DURUMU: ORTA	TAŞIYICI YAPI: ORTA	CEPHE DURUMU: ORTA	ÖRTÜ DURUMU: KÖTÜ	İÇ YAPI DURUMU: İYİ	BEZEME DURUMU: -	RUTUBET DURUMU: -
--------------------------	---------------------	--------------------	-------------------	---------------------	------------------	-------------------

GOZLEMLER: Sarnıç girişinin beşik tonozlu üst örtüsünün büyük bir kısmı yıkılmış durumdadır.
