**T.C.**  
**KÜLTÜR VE TURİZM BAKANLIĞI**  
**DIYARBAKIR KÜLTÜR VARLIKLARINI**  
**KORUMA BÖLGE KURULU**  
**KARAR**

**Toplantı Tarihi ve No : 21.04.2021-320**  
**Karar Tarihi ve No : 21.04.2021-8240**  
**Dosya No : 21.00.1345**

AVRUPA KONSEYİ	DOĞAL VE KÜLTÜREL VARLIKLARI KORUMA ENVANTERİ (D.K.V.K.E.)	ANIT	ENVANTER NO:
TÜRKİYE	KÜLTÜR VARLIKLARI VE MÜZELER GENEL MÜDÜRLÜĞÜ		HARİTA NO:
İLİ: DİYARBAKIR	İLÇESİ: SUR	MAHALLE/MEVKİ: ÖZDEMİR	KORUMA ANITSAL 1 2 3 DERECESİ ÇEVRESEL 1 2 3
SOKAK VE KAPI NO:	KADASTRO: PAFTA: ADA: 192 PARSEL:9

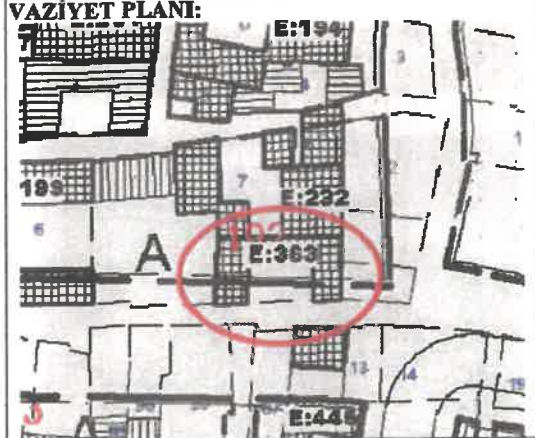
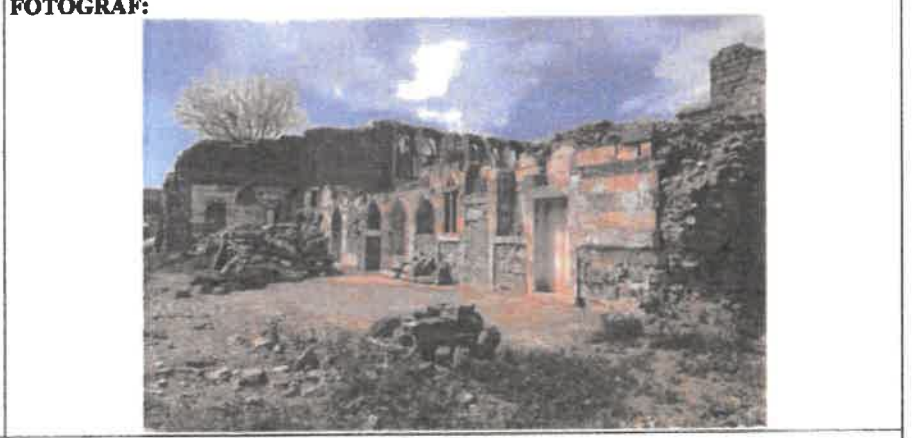
GENEL TANIM: Yapının mevcut durumda yerinde olan duvar kalıntılarında bodrum+zemin kattan oluştuğu ve bazalt ile kalker taş malzeme kullanılarak inşa edildiği tespit edilmiştir.

KORUNMUŞLUK DURUMU: KÖTÜ	TAŞIYICI YAPI: KÖTÜ	CEPHE DURUMU:-	ÖRTÜ DURUMU:-	İÇ YAPI DURUMU: KÖTÜ	BEZEME DURUMU: ORTA	RUTUBET DURUMU:-
--------------------------	---------------------	----------------	---------------	----------------------	---------------------	------------------

GÖZLEMLER: Kuzey ve batı duvar kalıntıları dışında yapının büyük bir bölümü yıkılmış durumdadır.

**AYRINTILI TANITIM:** Yapının mevcut durumda yerinde olan duvar kalıntılarında bodrum+zemin kattan oluştuğu ve bazalt ile kalker taş malzemenin yapıldığı görülmektedir. Koruma Amaçlı Uygulama İmar Planında 192 ada 9 nolu parselin bir kısmının yolda kaldığı görülmüştür. Yolda kalan kısım parselin güney kısmını teşkil etmektedir. Koruma Amaçlı İmar planında U plan şemasında ve avlulu olduğu gözlenen taşınmazın doğu-batı yönlü uzanan kuzey duvarının tamamı ve kuzey-güney yönlü uzanan batı duvarının bir bölümü halihazırda ayakta durmakta ve bu kalıntıların kuzeyde 192 ada 7 nolu parselde yer alan tescilli taşınmaz ile batıda 192 ada 5 nolu parselde yer alan tescilli taşınmaza bitişik durumda olduğu görülmüştür. Yapının Bodrum kat girişi yıkım sonrasında molozlar ile kapanmış olup incelenememiştir ancak bir kısmında bodrumun tavan döşemesinde betonarme döşemenin kullanıldığı ve duvarların bazalt taş duvar olduğu tespit edilmiştir. Yapının güney ve doğu cephe duvarları tamamen yıkılmış olup, kısmen ayakta olan kuzey ve batı duvarlarında ise müdahaleler tespit edilmiştir. Batı duvarında dikdörtgen formlu ve üzerinde sivri kemerli bir niş bulunan sonradan kapatılmış bir kapı açıklığı ve bu kapının her iki yanında bursa tipi kemerli iki niş mevcuttur. Batı duvarında bazalt ve kalker taş alması örgüde kullanılmıştır. Batı duvarında bulunan nişlerin ve kapının üst kesiminde betonarme bir hatılın olduğu ve bu hatıl üzerine oturan duvarın sonradan yapıldığı ve moloz bazalt taştan yapıldığı anlaşılmaktadır. Batı ve kuzey duvarında boya ile bilinçsiz müdahalelerin olduğu görülmektedir. Kuzey duvarında sivri kemerli ve kemer taşlarında motifler olan kapı, pencere ve nişler mevcuttur. Sivri kemerlerin bitimi hizasında büyük oranda tahrip olmuş mukarnash bir silme mevcuttur. Sivri kemerli açıklıkların 4 adedinde kemer, iki adet geometrik formlarla işli başlığı dikdörtgen formlu olan ve duvar ile bitişik süsleme amaçlı inşa edilmiş sütüncelere oturmaktadır. Bu duvarda yer alan açıklıkların kemerlerinde bazalt ve kalker taşı alması örgüde kullanılmıştır. Doğu batı doğrultulu kuzey duvarının batı kesiminde ve doğu kesiminde dikdörtgen formlu 2'şer adet kapı olduğu düşünülen açıklık ile 2'şer adet niş olmak üzere toplam 4 kapı ve 4 niş mevcuttur. Kuzey duvarının orta kesiminde 4 adet sivri kemerli pencere olduğu düşünülen açıklığın ortasında dikdörtgen formlu ancak üzerinde sivri kemerli bir niş olan 1 adet kapı açıklığı mevcuttur. Doğu duvarında yer alan kapı pencere ve niş açıklıklarının bir kısmı bilinçsizce yapılan müdahalelerle duvar örülerek kapatılmış ve yüzeyi boyanmış durumda olduğu tespit edilmiştir.
