T.C.
KÜLTÜR VE TURİZM BAKANLIĞI
ESKİŞEHİR KÜLTÜR VARLIKLARINI KORUMA BÖLGE KURULU

KARAR

Toplantı Tarih ve no: 28.05.2021 – 372
Karar Tarih ve no : 28.05.2021 - 9675

AVRUPA KONSEYİ	KÜLTÜREL VARLIKLARI KORUMA ENVANTERİ		ANIT		ENVANTER NO:
TÜRKİYE	KÜLTÜR VARLIKLARINI KORUMA KURULU				HARİTA NO:
İL : Eskişehir	İLÇESİ : Odunpazarı	Köy / Mahalle:-Karamustafa Mahallesi		KORUMA DERECESESİ:	ANITSAL:
SOKAK VE KAPI NO:	KADASTRO PAFTA:	ADA:	PARSEL: 151	II. (929)	ÇEVRESEL:
ADI: Karamustafa Köyü Çeşmesi	YAPTIRAN:	YAPAN:	MİMARİ ÇAĞI (Üslup):-Osmanlı Dönemi	ÇEVREYE AYKIRI:	
	YAPIM TARİHİ:	KİTABE:	VAKFIYE: YOK

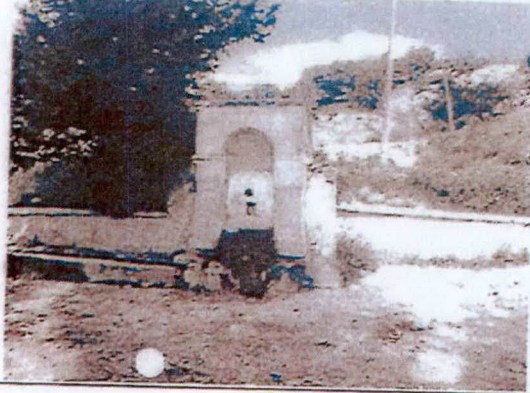
FOTOĞRAF:

GENEL TANIM: Çeşme taş ve mermer malzeme ile inşa edilmiş olup, çeşme inşaatında devşirme malzeme kullanılmıştır. Adı ve tarihi bilinmeyen çeşme, uzunlamasına dikdörtgen planlı, yuvarlak kemerli derin bir nişe sahip olup, hafif dışa taşkın taş saçağı bulunmaktadır. Yuvarlak kemeri iki adet devşirme malzeme olduğu anlaşılan paye ile taşmaktadır.

Eskişehir ili Odunpazarı ilçesi Kara Mustafa Mahallesi'nde tapunun 151 parselinde kayıtlı Çeşme taş ve mermer malzeme ile inşa edilmiş olup, çeşme inşaatında devşirme malzeme kullanılmıştır. Adı ve tarihi bilinmeyen çeşme, uzunlamasına dikdörtgen planlı, yuvarlak kemerli derin bir nişe sahip olup, hafif dışa taşkın taş saçağı bulunmaktadır. Yuvarlak kemeri iki adet devşirme malzeme olduğu anlaşılan paye taşmaktadır. Bu devşirme malzemelerin mermer olduğu, 2 adet Roma Dönemi adak stellerinin çeşmenin kemerini taşıyan destek payesi olarak kullanıldığı, çeşmenin alt bölümünde Roma Dönemi olabileceği düşünülen üzerinde bitkisel motifli kabartması bulunan yine mermer bir devşirme mimari parçanın çeşmenin aynalığı olarak kullanıldığı anlaşılmaktadır. Çeşmenin ön yüzündeki derin nişin sağında ve solunda yer alan ve kemeri taşıyan adak stellerinin hafif dışa taşkın bir kaide üzerinde yükselen dikdörtgen bloğun üst kısmı da tıpkı kaide gibi dışa taşkın bir alınlığa sahiptir. Sağdaki stelin üzerinde 13 satırlık Grekçe bir yazıt ve ortada çelenk motifli görünmektedir. Soldaki stelin üzerinde de 10 satırlık Grekçe bir yazıt ile üst kısmında salımlı üzüm motifli görünmektedir. Çeşmenin ayna bölümünde ise enine yatırılmış bir mimari parça bulunur ki bunun da üzerinde 2 adet ince sülize sütunun taşıdığı ince bir kemer kabartması bulunmaktadır. Tek bir lülesi bulunan çeşmenin dikdörtgen planlı bir yalağı bulunmaktadır. Bu yalağın solunda hayvanların da su içmesine yarayan uzun bir yalak daha eklenmiştir. Çeşme hala faaldir ve kullanılmaktadır.

Çeşme mimari plan açısından Klasik Osmanlı Çeşmesi görünümündedir. Çeşmenin gerek plan şeması, gerek malzemesi, gerekse kullanılan Roma Dönemi devşirme malzemeleri ile oldukça kıymetli bir eserdir. Bu nedenle tarafımızca bir kültür varlığı olduğu değerlendirilmekte ve tescile önerilmektedir.
