T.C.
KÜLTÜR VE TURİZM BAKANLIĞI
ÇANAKKALE KÜLTÜR VARLIKLARINI KORUMA BÖLGE KURULU
K A R A R

Çanakkale İli, Gökçeada İlçesi, Tepeköy Köyü, Livrohya Mevkii'nde yer alan, 1. Derece Doğal Sit alanında kalan Kültür Varlığı açısından Kurularca uygun bulunan sit alanları dışında kalan, Kurulumuzun 03.06.2021 tarih ve 6969 sayılı kararı ile 312 ada 17 parseldeki "dam ve tarla" niteliğindeki kâğır binanın, taş malzemesinin kâğır sistemle örüldüğü inşa kurgusu, dönemin sosyal ve ekonomik yaşam biçimini yansıtan "harman yeri" birimi vb. özellikleri ile yöresel yaşam biçimini yansıtmış, bu yönüyle çevre kimliğine katkı sunduğu anlaşıldığından, 2863 sayılı Yasa'nın 6 ve 7 nci maddeleri ile Korunması Gerekli Taşınmaz Kültür Varlıklarının ve Sitlerin Tespit ve Tescili Hakkında Yönetmelikte belirtilen tespit-tescil kriterlerinin taşadığı anlaşıldığından söz konusu taşınmaza yönelik tescil işlemlerinin başlatılmasına; bu doğrultuda hazırlanacak bilgi ve belgelerin Kurulumuza sunulmasına karar verilen; özel mülkiyet adına kayıtlı, 312 ada, 17 parseldeki taşınmaza yönelik Gökçeada Belediye Başkanlığı, Fen İşleri Müdürlüğü'nün 29.06.2021 tarih ve 1227 sayılı kurum görüşü yazısı, Çanakkale Çevre ve Şe

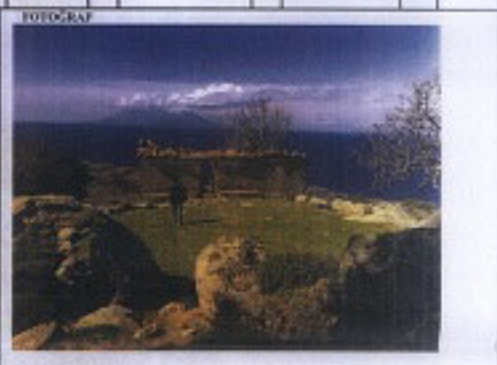
GÖZLEMLER: Dam yapısının, çatı bitirisi büyük ölçüde pikantlı yapıya sahip, bodur duvarlarında duvar çukurluğu görülmüştür.

Site konumu alan yapısının; Tepeköy Köyü, Livnoya Mevkii'nde; Fındıklı, Çarşıbaşı mevkiinde yaklaşık 650 m kuzeydoğusunda, Sarımedrese adanına bakarak yamaç üzerinde yer aldığı, manzaraya göre konumlanmış, değişikliğe plan amaçlı, yajma taş ve çamur harçla inşa edilmiş uçak serbestine kadar ayrıca bir yapı olduğu görülmüştür.

Zemin ve birinci katın oluşan tek mekânı sobalı yapıdır ön ve arka cephesinde olmak üzere iki girişi bulunmaktadır. Zemin kat girişi ön cephesinde bulunan merdiven silindirik sığınak ve bu alana akar ve depo olarak kullanıldığı düşünülmektedir. Birinci katın ise ön ve arka cephesinde olmak üzere iki girişi bulunmaktadır, bu alana içerisinden biri kapalı olmak üzere iki adet ortak yeri, üç ve pencere açıklıkları bakımından bu alana yapım alan olarak kullanıldığı düşünülmektedir.

YAPILAN ONARIMLAR: Yapıda bilinen bir onarım bulunmamaktadır.
