T.C.
KÜLTÜR VE TURİZM BAKANLIĞI
ÇANAKKALE KÜLTÜR VARLIKLARINI KORUMA BÖLGE KURULU
KARAR

Çanakkale İli, Gökçeada İlçesi, Dereköy de bulunan, Kentsel Sit Alanında kalan, özel mülkiyete kayıtlı, 343 ada 3 parsel deki taşınmazın; plan, malzeme ve görünüş özellikleri açısından önem arz ettiği, çevre kimliğine, dokusuna katkıda bulunması, yöresel yaşam biçimini yansıtırıyor olması ve Dereköy Geleneksel Konutlarından olması nedenleri ile 2863 sayılı yasanın 6. ve 7. Maddeleri ile Taşınmaz Kültür Varlıkları ve Sitlerin Tespit ve Tescili Hakkında Yönetmelikte belirtilen kısıtlar çerçevesinde 'Korunması Gerekli Taşınmaz Kültür Varlığı' (Sivil Mimarlık Örneği Yapı) olarak tescillenmesine, hazırlanan tescil fişinin uygun olduğuna, Koruma Grubu'nun '2.Grup' olarak belirlenmesine, taşınmaza yönelik 05/11/1999 tarih ve 660 sayılı ilke kararı doğrultusunda hazırlanacak rölevé, restitüsyon ve restorasyon projelerinin Kurulumuza iletilmesine karar verildi.

AVRUPA KONSEYİ	KÜLTÜREL VARLIKLARI KORUMA ENVANTERİ	D.K.V.K.E.	ANIT	ENVANTER NO:
TÜRKİYE				HARİTA NO:
İL: ÇANAKKALE	İLÇESİ: GÖKÇEADA	MAHALLE / KÖY: DEREKÖY		ANITSAL
SOKAK VE KAPINNO:		KADASTRO PAFTA: ADA: 343 PARSEL: 3		ÇEVRESSEL
ADL:	YAPTIRAN:

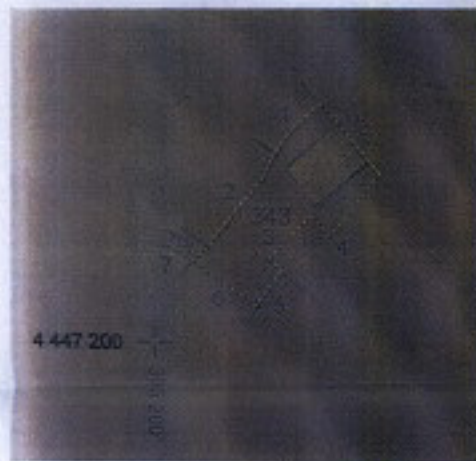
HARİTA PLANI:

GENEL TANIM: Çanakale İl, Gökçeada İlçesi, Dereköy Köyünde ve Kutsal Sira alanında yer almaktadır.

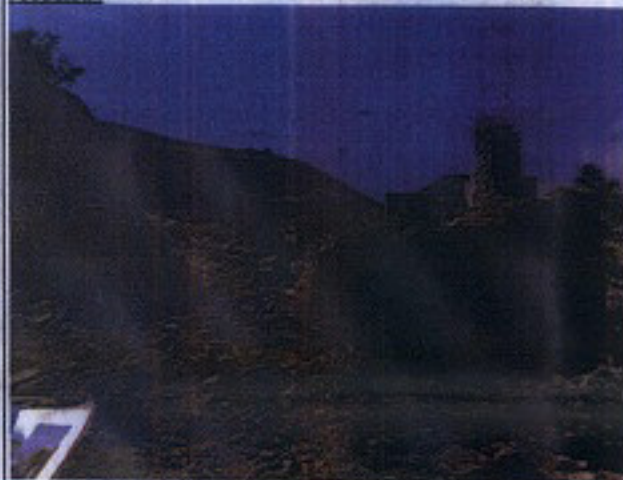
FOTOĞRAF:

GÖZLEMLER: Tapınmazın dikdörtgen planlı, moloz taş malzemedeki yapıya sistem ile inşa edilmiş, eğinden dolayı kuzey cephesinde iki katlı, güney cephesinde tek katlı görünen bir yapı olduğu, yapının dıştan duvarları ve yapı içindeki taşıyıcı sistemli duvarlarına kesme yükümlü olduğu görülmüştür.

Söz konusu yapının köy yerleşim alanının içinde, Yukarı Mahalle olarak adlandırılan bir bölgede, yol kenarında, eğimli bir arazi üzerinde orada her ne kadar yapılarla çevrili bir alan içerisinde kaldığı tespit edilmiştir. Tapınmazın dikdörtgen planlı, moloz taş malzemedeki yapıya sistem ile inşa edilmiş, eğinden dolayı kuzey cephesinde iki katlı, güney cephesinde tek katlı görünen bir yapı olduğu, her iki kottun da girişinin bulunduğu, zemin katın duvar ve döşeme olarak kullanılan duvarların birinci katın ise yapının üstlerini taşıyan olarak kullanıldığı, yapının dıştan duvarları ve yapı içindeki taşıyıcı sistemli duvarlarına kesme yükümlü olduğu, bu sebeple özellikle kuzey ve doğu cephesindeki duvarlarına cephe ölçüsü açısından tam fikir sahibi olmamışlığı, güney cephesinde yağlım saçak kotunun okunabilirdiği, yapı içerisinde ise nitelikli herhangi bir nitelikli öğe (oak, fir vb) kullanılmadığı tespit edilmiştir.
