**T.C.**  
**KÜLTÜR VE TURİZM BAKANLIĞI**  
Kayseri Kültür Varlıklarını Koruma Bölge Kurulu

**KARAR**

**Toplantı No. ve Tarihi** : 304- 25.02.2021  
**Karar No. ve Tarihi** :5042-25.02.2021

AVRUPA KONSEYİ	DOĞAL VE KÜLTÜREL VARLIKLARI KORUMA ENVANTERİ	D.K.V.K.E	ENVANTER NO	292
TÜRKİYE	KÜLTÜR VARLIKLARI VE MÜZELER GENEL MÜDÜRLÜĞÜ	ANIT	HARİTA NO	
İLİ: NİĞDE	İLÇESİ: MERKEZ	MAHALLE /KÖY: FERTEK VEYA MEVKİİ:	KORUMA DERECESESİ:	ANITSAL 1 2 3 ÇEVRESEL 1 X2 3 Çevreye Aykırı
CADDE / SOKAK		KADASTRO	Pafta:	Ada : 370
ADI: KONUT	YAPTIRAN: Belli Değil	YAPAN: Belli değil	Parsel: 43	MİMARİ ÇAĞI(ÜSLUP): 19 . Yy. sonu 20. Yy başı.
Genel tanım	YAPIM TARİHİ: BELLİ DEĞİL	KİTABE: Yok	VAKFIYE: Yok

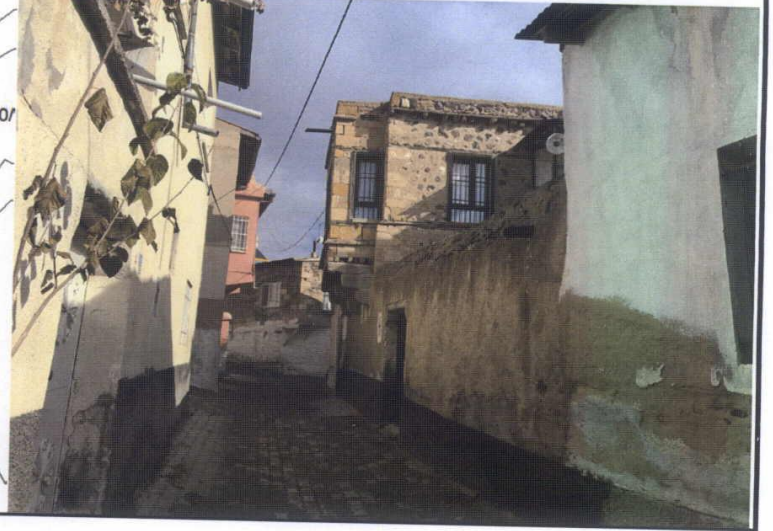
FOTOĞRAF:

GÖZLEMLER: Genel manada sağlam durumdadır.

Günümüze bazı onarımlar görenek gelen yapı, özgün özelliğini korumuştur. Onarımlar sırasında zemin kat giriş cephesi çimento ile sıvanmıştır.

Taşınmaz moloz+ düzgün kesme taş malzemeden, yığma yapım tekniği ile inşa edilmiştir. Yapının planı "L" şeklindedir. Zemin kat yol cephesi sağır olup bahçe girişi bu cepheden verilmiştir. Çift kanatlı, demir bahçe kapısının hatılı ahşap olup kaideleri taştır. Birinci katta üç adet bindirme konsolu olan çıkma bulunmaktadır. Söz konusu konsollar iki tane taş üzerine bir tane ahşap hatıldan oluşmaktadır. Taş konsollara ise şekil verilmiştir. Çıkma ahşap hatıl üzerine oturtulmuştur. Bu katta ön cephe boyunca devam eden taş kat silmesi ve pencere altı ve üstüne gelecek şekilde devam eden iki adet ahşap hatıl mevcuttur. Çıkma üzerindeki pencereler 1/1, 1/2, 1/4 oranlı, pencere açıklığında çift kanatlı ferforje parmaklıkları olan ahşap pencere doğramalarıdır. Ayrıca bu cepheden yapıya demir korkulukları olan bir merdiven ile ulaşılan bir giriş verilmiştir. Girişin üzeri sundurma ile örtülmüştür. Söz konusu kapının üstünde 1/1 oranlı pencere açıklığında ferforje parmaklıkları olan ahşap pencere bulunmaktadır. Kapı yanında ise iki adet 1/2 oranlı pencere açıklığında çift kanatlı ferforje parmaklıkları olan ahşap pencereler vardır. Yapı düz damlı olup betonarme müdahale görmüştür.
