**T.C.**  
**KÜLTÜR VE TURİZM BAKANLIĞI**  
Kayseri Kültür Varlıklarını Koruma Bölge Kurulu

**KARAR**

**Toplantı No. ve Tarihi** : 309 -25.03.2021  
**Karar No. ve Tarihi** : 5134 -25.03.2021

AVRUPA KONSEYİ	DOĞAL VE KÜLTÜREL VARLIKLARI KORUMA ENVANTERİ	D.K.V.K.E	ENVANTER NO	308				
TÜRKİYE	KÜLTÜR VARLIKLARI VE MÜZELER GENEL MÜDÜRLÜĞÜ	ANIT	HARİTA NO					
İLİ: NİĞDE	İLÇESİ: MERKEZ	MAHALLE /KÖY: AŞAĞI KAYABAŞI MAHALLESİ	KORUMA DERECESİ:	ANITSAL 1 X2 3 ÇEVRESEL 1 2 3 Çevreye Aykırı				
CADDE / SOKAK	Karabulut Sokak No:8	KADASTRO	Pafta:	Ada : 326	Parsel: 7			
ADI: KONUT	YAPTIRAN: -	YAPAN:	MİMARİ ÇAĞI(ÜSLUP):					
	YAPIM TARİHİ: -	KİTABE:	VAKFIYE:					
GENEL TANIM: Aşağı Kayabaşı Mahallesinde Karabulut Sokak No:8 de bulunan konut kuzeybatı-güneydoğu istikametinde uzanmakta olup, iki katlı olarak inşa edilmiştir.								
KORUMA DURUMU	AX İYİ B ORTA C FENA	TAŞIYICI YAPI	AX DIŞ YAPI B C	AX ÜST YAPI B C	AX İÇ YAPI B C	AX SÜSLEME B ELEMANLARI C	AX RUTUBET B C	A YOK BX İZİ VAR C ÖNEMLİ
GÖZLEMLER:								
BUGÜNKÜ SAHİBİ		BAKIMINDAN SORUMLU OLMASI GEREKEN KURULUŞ:						
ÖZEL MÜLKİYET		MÜLKİYET SAHİBİ

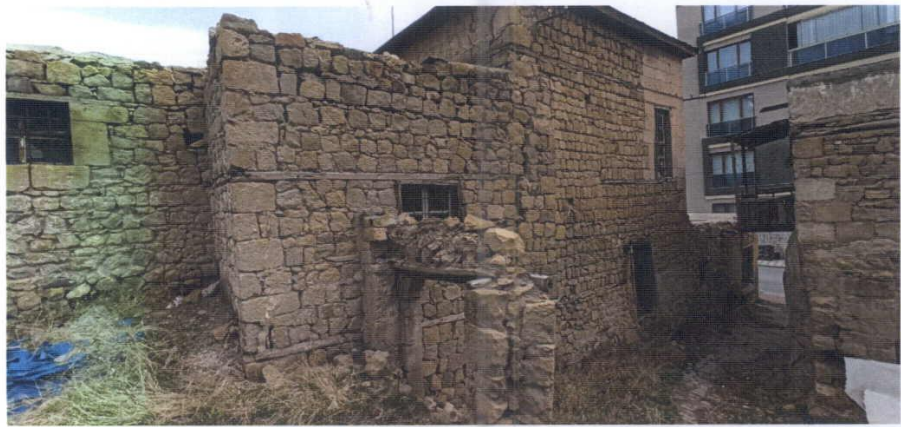
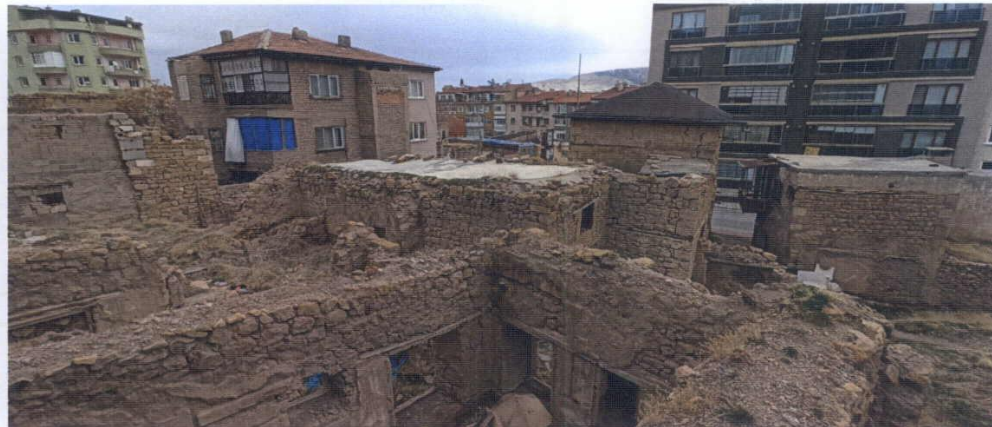
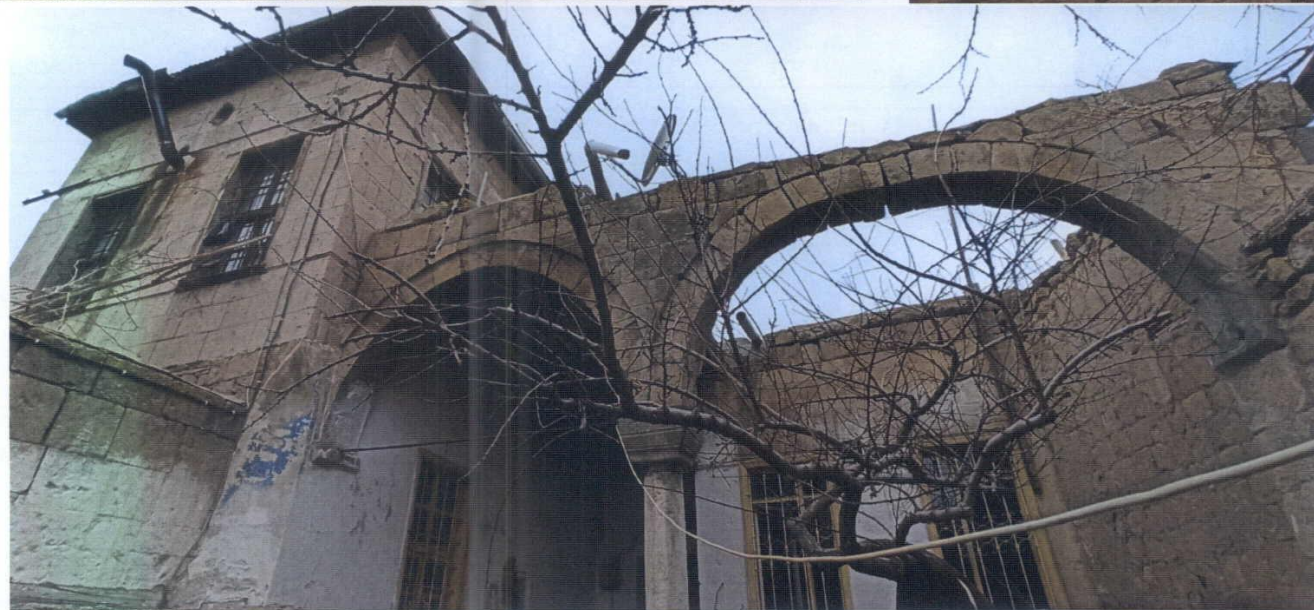
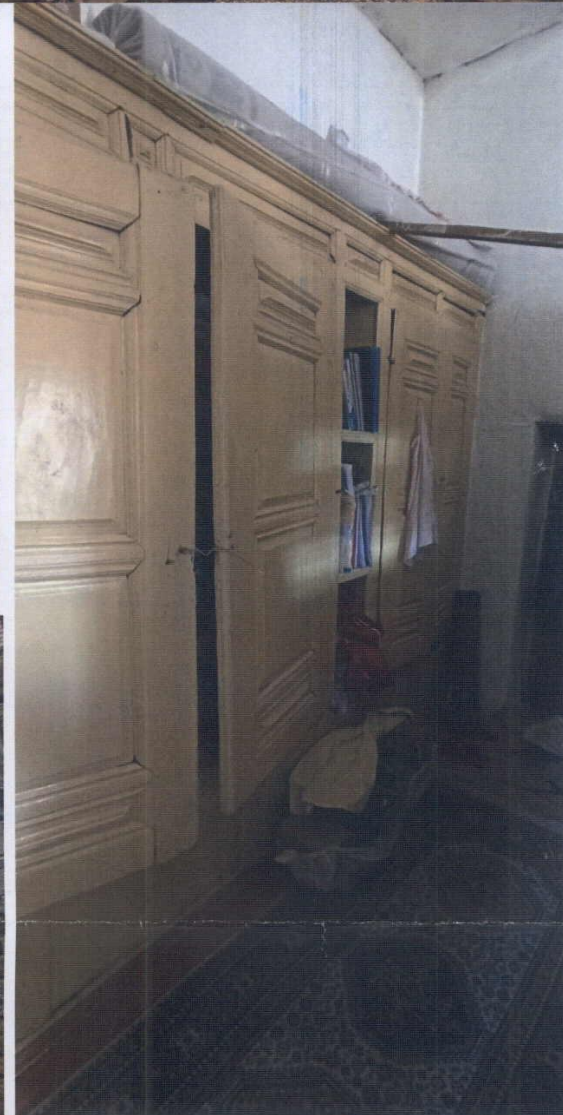
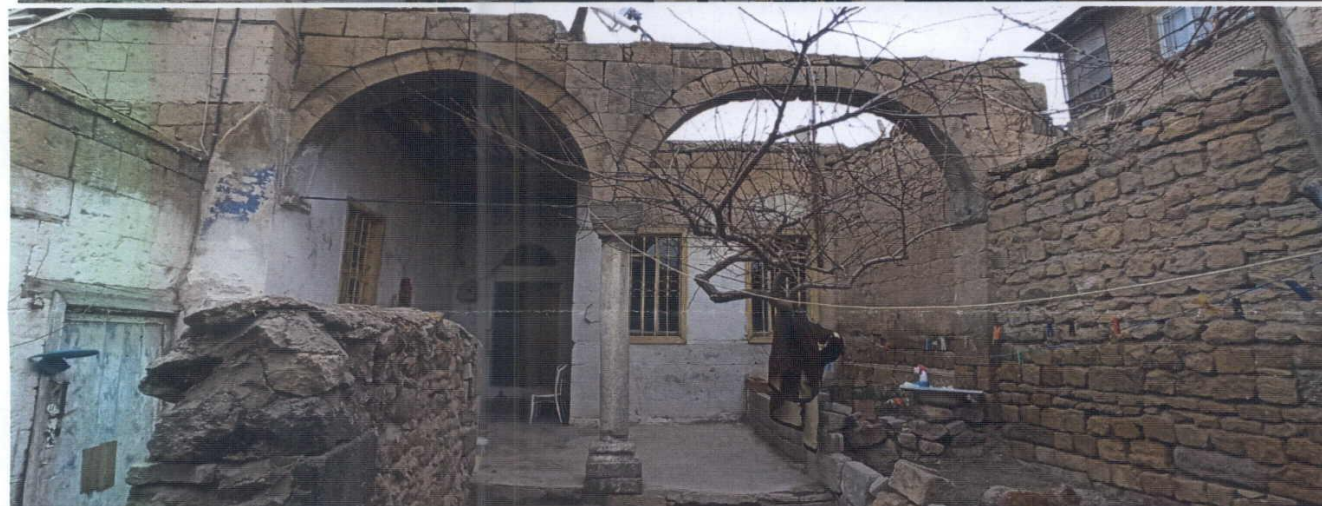
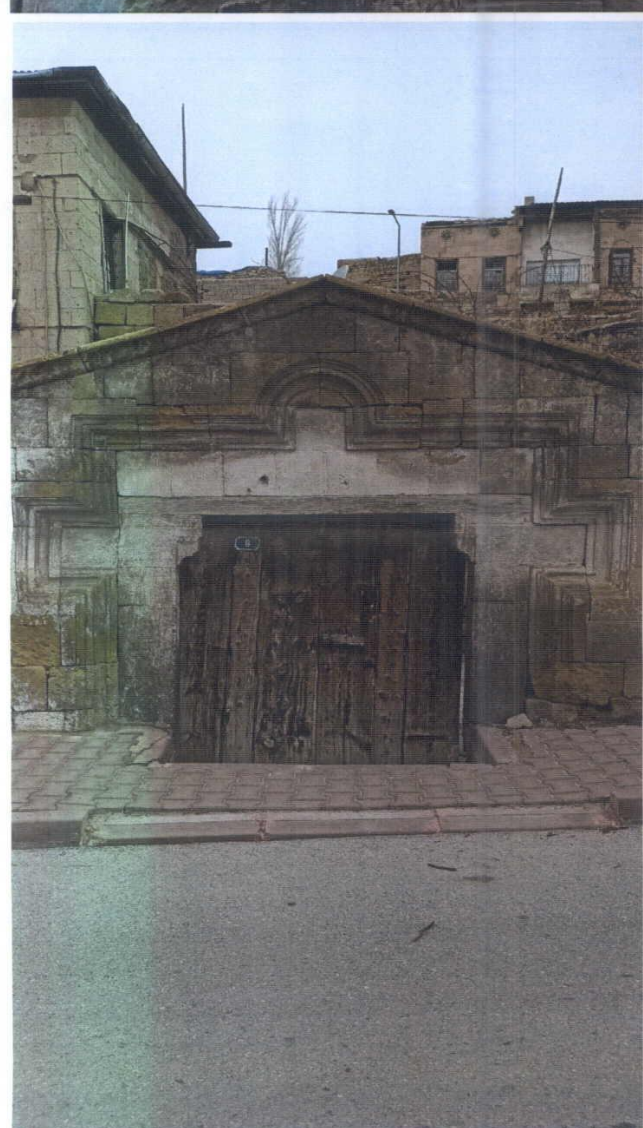
YAPILAN ONARIMLAR:								
AYRINTILI TANIM: Niğde İli, Merkez İlçesi, Aşağı Kayabaşı Mahallesinde özel mülkiyete ait 326 ada, 7 parselde yer alan taşınmaz, kuzeybatı-güneydoğu istikametinde uzanmakta olup, iki katlı olarak inşa edilmiştir. Ön cephede Kesme taş, diğer yerlerde kaba yonu kesme taş malzeme ile inşa edilen yapı taş bir avlu içerisinde yer almaktadır. Avluya giriş üçgen alınlıklı ve haç şeklindeki silmelerle hareketlendirilmiş bir kapıdan sağlanmaktadır. Avlu duvarı oldukça yüksek olup, kesme taş ile yapılmıştır. Avlu içinde girişte büyük iki adet kemer bulunmakta olup, kemerin biri avlu duvarına, diğeri konutun duvarına basmaktadır. İki kemer arasında sade bir sütun bulunmaktadır. Konuta giriş avludan olup, düz lentolu kapının üzerinde yuvarlak kemerli bir aydınlatma penceresi yer almaktadır. Avluda ayrıca bir müstemilat yapısı yer almaktadır. Girişte sofa bulunmaktadır. Sofada bir adet şerbetlik, bir adet gömme dolap ve yukarı kata çıkış sağlayan merdiven bulunmaktadır. Sofaya girildikten sonra sağda tek bir oda yer almakta olup, bu odada bir yüklük dolabı bulunmaktadır. Bu oda ve sofanın üzeri ahşap kirişlemeli düz tavan, iki katlı olan yapının üzeri ise dıştan sac kaplı kırma çatılıdır.
