T.C.
KÜLTÜR VE TURİZM BAKANLIĞI
Kayseri Kültür Varlıklarını Koruma Bölge Kurulu
KARAR

Toplantı no ve tarih: 313 – 27.05.2021
Karar no ve tarih : 5205– 27.05.2021

| AVRUPA KONSEYİ | DOĞAL VE KÜLTÜREL VARLIKLARI KORUMA ENVANTERİ | D.K.V.K.E | ENVANTER NO | 20 | | | | | | | | |
|--|---|--|--|--|---|---|---|---|--|---|---|---|
| ADI: ÇAMAŞIRHANE | YAPTIRAN: YOK | YAPAN: YOK | MİMARİ ÇAĞI(ÜSLUP): 20 Yy. | | | | | | | | | |

NİĞDE İLİ, ALTUNHISAR İLÇESİ, MERKEZ MAHALLESİ
TESCİLLİ ÇAMAŞIRHANE VE KORUNMA ALANI

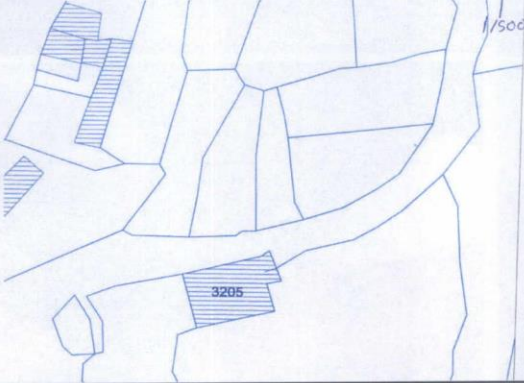
| AVRUPA KONSEYİ | DOĞAL VE KÜLTÜREL VARLIKLARI KORUMA ENVANTERİ | D.K.V.K.E | ENVANTER NO | 20 | | | | | | | | |
|--|---|--|--|--|---|---|---|---|--|---|---|---|
| Niğde ili, Altunhisar ilçesinde yer alan çamaşırhane düzgün kesme, yonu ve moloz taştan, dikdörtgen planlı ve düz damlı olarak doğu- batı yönünde uzanmış bir şekilde inşa edilmiştir. | | | | | | | | | | | | |

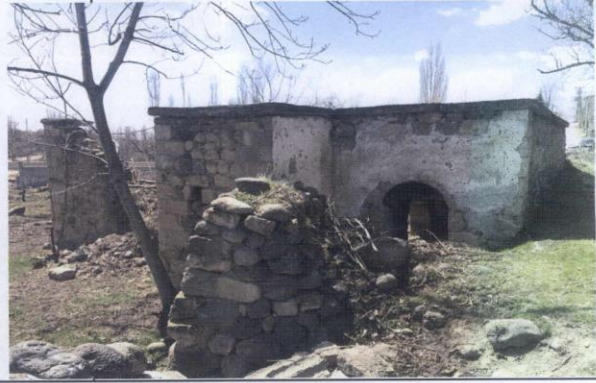
| AVRUPA KONSEYİ | DOĞAL VE KÜLTÜREL VARLIKLARI KORUMA ENVANTERİ | D.K.V.K.E | ENVANTER NO | 20 | | | | | | | | |
|--|---|--|--|--|---|---|---|---|--|---|---|---|
| GÖZLEMLER: | Niğde ili, Altunhisar ilçesi, Merkez Mahallesi, 3205 parselde yer alan taşınmazda yer yıkılmalar, çökmelerin yaşandığı tahribatlar gözlemlenmektedir. | | | | | | | | | | | |
| YAPILAN ONARIMLAR: | Beden duvarlarının çimento ile sıvandığı görülmüştür. | | | | | | | | | | | |
| AYRINTILI TANIM: | Çamaşırhane düzgün kesme, yonu ve moloz taş malzemeden inşa edilmiştir. Taşınmaz dikdörtgen planlı, düz damlıdır. Çamaşırhanenin 4 m güneyinde bulunan su kanalından çamaşırhaneye suyun iletiildiği tahmin edilmektedir. Beden duvarlarında ahşap çatıklar gözlemlenmektedir. Taşınmaza doğu cepheden yuvarlak kemerli, tek kanatlı ahşap kapıdan girilmektedir. Taşınmazın sağında 4 adet kemerli niş bulunmaktadır. Bu nişlerin ocak ya da yıkamada kullanıldığı tahmin edilmektedir. Söz konusu taşınmazın içine girildiğinde taşınmazın doğu batı yönünde uzanan iki bölümden oluştuğu, taşınmazda 10 adet sivri kemerin bulunduğu görülmüştür. Bu kemerlerin arasında dikdörtgene yakın planda çamaşır havuzu yerleştirilmiştir. Taşınmaza ait herhangi bir kitabe bulunmamaktadır. Süsleme açısından sade tutularak inşa edilmiştir. Taşınmazın güney ve batı cephesinde bulunan beden duvarlarının büyük oranda yok olduğu, doğu cephesinde yer alan beden duvarlarının da bir kısmının çöktüğü, örtü sistemin de büyük oranda yok olduğu tespit edilmiştir. Kalan dam kısmında yuvarlak formda baca deliklerine rastlanılmıştır. Statik anlamda bakıldığında oldukça problemli görünen yapının beden duvarlarının bir kısmın ve dam bölümünün de büyük bir oranın yok olduğu görülmüştür. Tarihi tam olarak bilinmeyen çamaşırhanenin 20. Yy' da inşa edildiği, Geç dönem Osmanlı mimarisinin bir eseri olduğu değerlendirilmektedir. Halkın ortak bir kullanım alanı olan çamaşırhaneler, dönemin sosyal ve kültürel yaşantısı hakkında önemli ipuçları vermektedir. Bu çamaşırhanenin gerek mimari, gerek dönemin temizlik anlayışını günümüze taşınması ve Mahalle içindeki konumu ile korunmaya değerli bir kültür varlığıdır. | | | | TEKNİK BİLGİLER | | | | SU | ELEKTRİK | ISITMA | Kanalizasyon |
