T.C.
KÜLTÜR VE TURİZM BAKANLIĞI
ÇANAKKALE KÜLTÜR VARLIKLARINI KORUMA BÖLGE KURULU
KARAR

AVRUPA KONSEYİ	KÜLTÜREL VARLIKLARI KORUMA ENVANTERİ	D.K.V.K.E.	ANIT	ENVANTER NO:
TÜRKİYE				HARİTA NO:
İLİ: ÇANAKKALE	İLÇESİ: GÖKÇEADA	MAHALLE / KÖY: DEREKÖY	KORUMA DERECESESİ	ANITSAL
SOKAK VE KAPI NO:	KADASTRO PAFTA: ADA: 324 PARSEL: 36			ÇEVRESEL X
ADI:	YAPTIRAN:	YAPAN:	MİMARİ ÇAĞI: (ÜSLUP)	S.M.Ö. 2. GRUP
	YAPIM TARİHİ:	KİTABE:	VAKFIYE:

GENEL TANIM: Çanakkale İli, Gökçeada İlçesi, Dereköy Köyünde ve Kentsel Sit alanı içerisinde yer almaktadır.

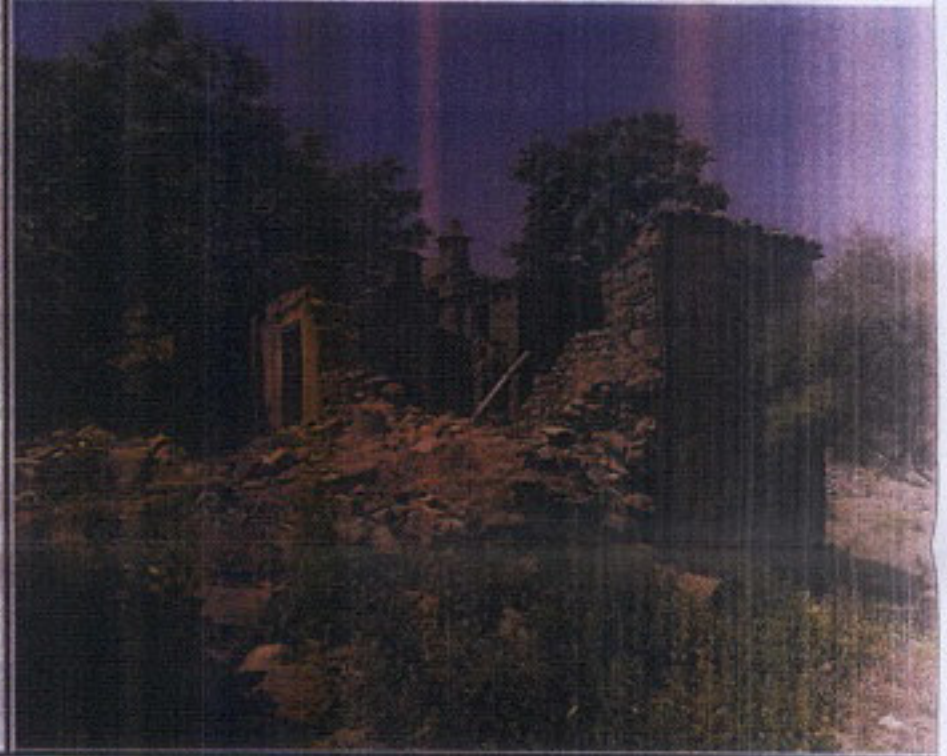
FOTOĞRAF:

GÖZLEMLER: Kentsel Sit Alanında kalan taşınmaz üzerinde, iki katlı, dikdörtgen planlı, moloz taş malzemeden yığma sistem ile inşa edilmiş bir yapı bulunmaktadır.

<p>Yapının köy yerleşim alanının içinde, yol kenarında, kiliseye, çamaşırhaneye yakın bir konumda bulunduğu, taşınmazın; dikdörtgen planlı, moloz taş malzemeden yığma sistem ile inşa edilmiş, bahçeli ve 2 katlı bir yapı olduğu, zemin katın dam olarak kullanıldığı düşünülen yapının birinci katının ise yaşam alanları olarak kullanıldığı, birinci kat güney cephede yer alan duvarda bir adet ocak yapısının bulunduğu, doğu ve batı cephesinde yer alan taşıyıcı beden duvarlarının bir kısmının, yapı içinde yer alan duvarların bir kısmının, kat döşemesinin ve çatısının yıkılmış olduğu, cephelerinde yer yer siva uygulamasının yapıldığı, yapının çeşitli yüzeylerinde taşlarda ayrılmalar ve çatlaklar bulunduğu tespit edilmiştir.</p>	TEKNİK BİLGİLER	SU	ELEKTRİK	ISITMA	KANALİZASYON
	ORJİNAL KULLANIMI: Konut				
	BUGÜNKÜ KULLANIMI: Metruk				
	ÖNERİLEN KULLANIMI: Konut				
HAZIRLAYANLAR:	Rumeysa ÖZDİL ÇINAR	Mimar	R. Çınar
