**T.C.**  
**KÜLTÜR VE TURİZM BAKANLIĞI**  
Kayseri Kültür Varlıklarını Koruma Bölge Kurulu

**KARAR**

**Toplantı no ve tarih:** 340-16.12.2021  
**Karar no ve tarih :** 5690-16.12.2021

NİĞDE İLİ, MERKEZ İLÇESİ, SİRALI MAHALLESİ, 234 ADA, 8 PARSELDE YER ALAN  
SİVİL MİMARLIK ÖRNEĞİ YAPININ KORUNMA ALANI

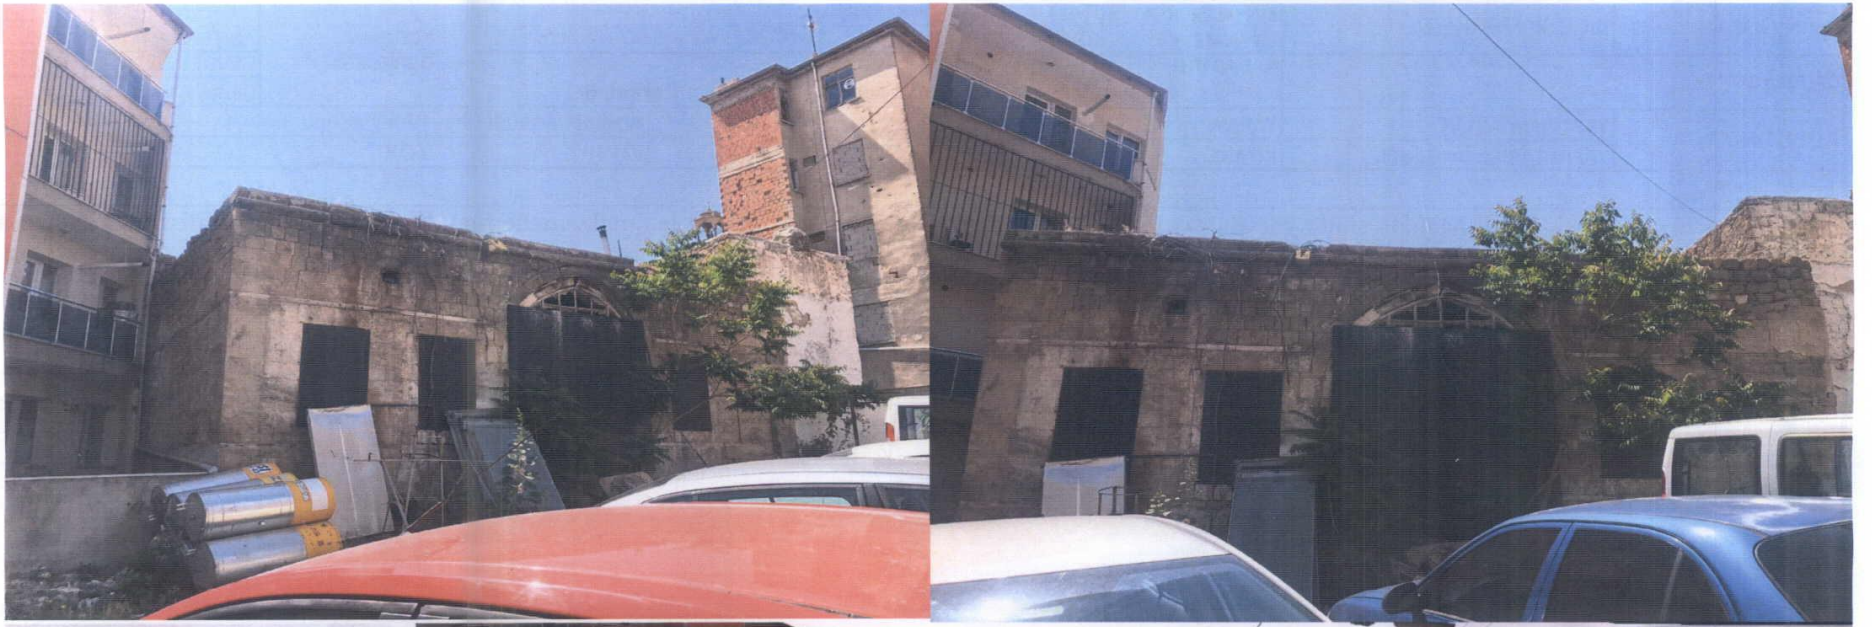
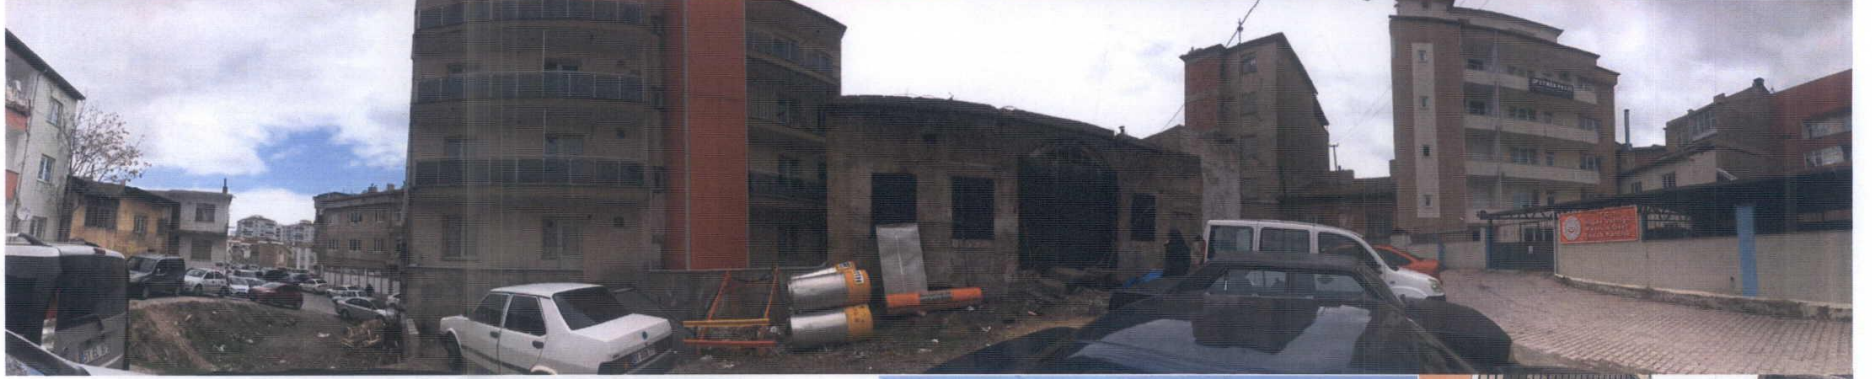
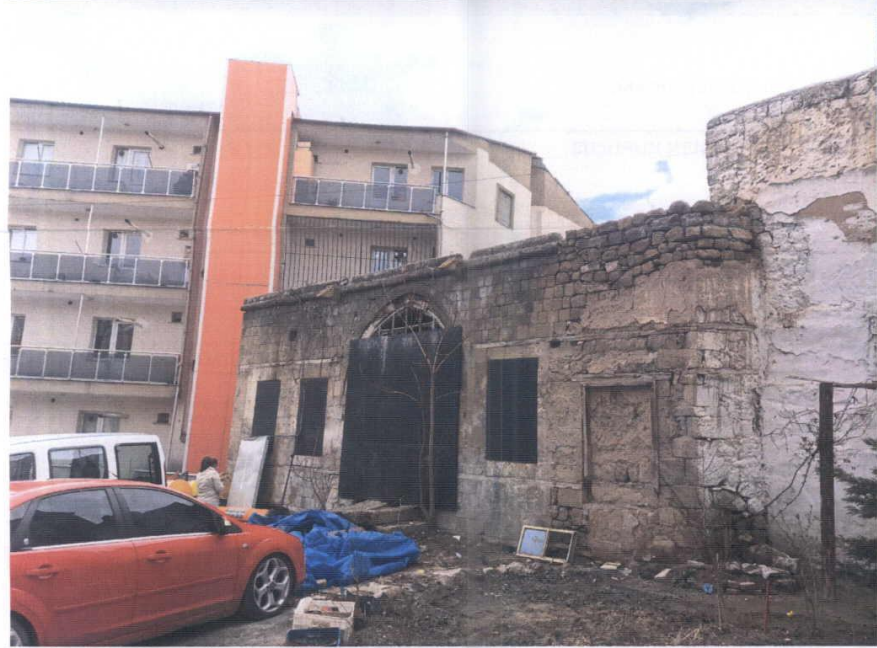
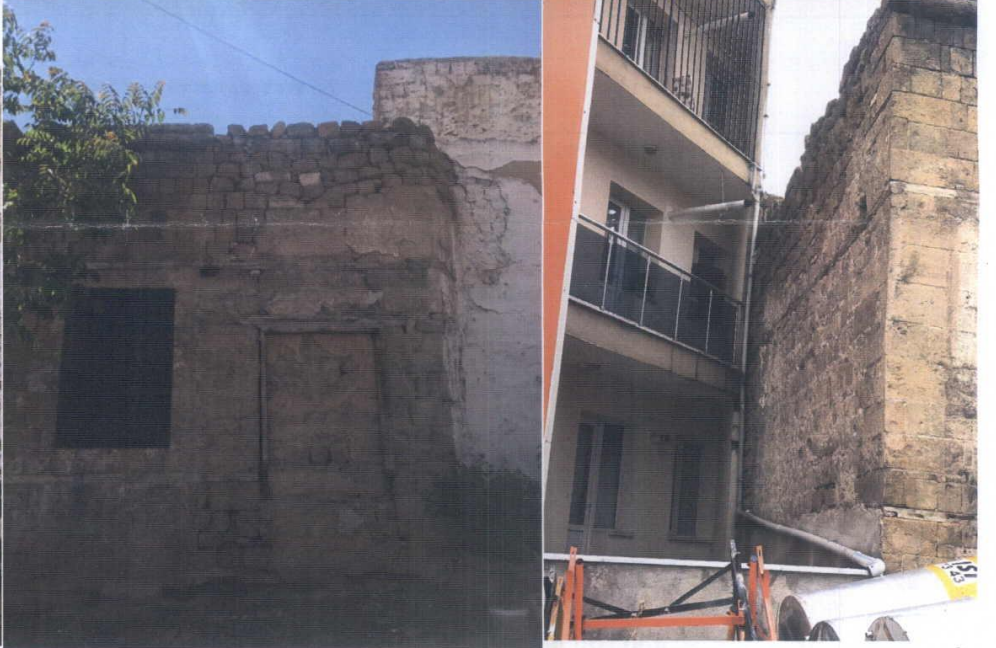
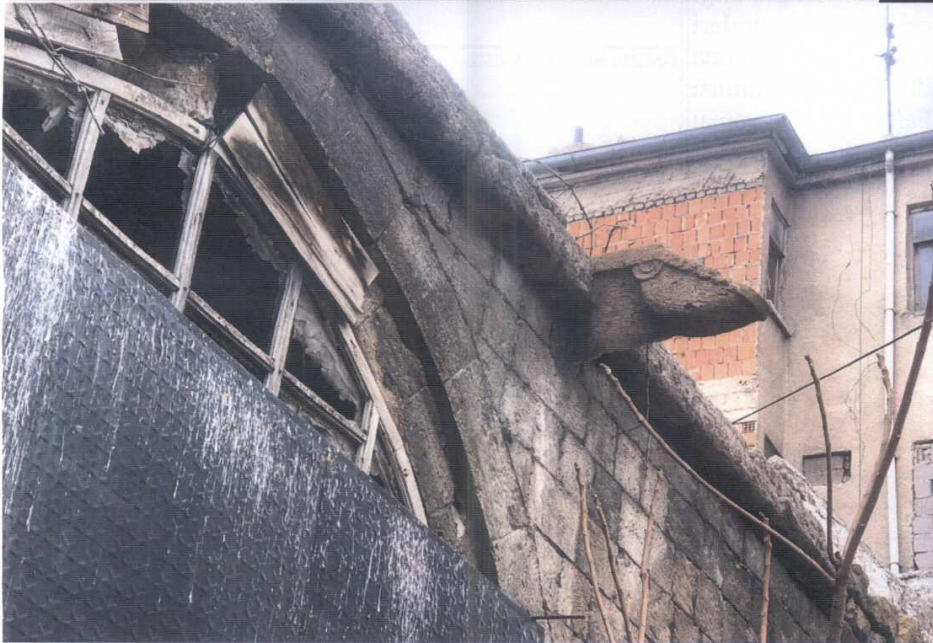
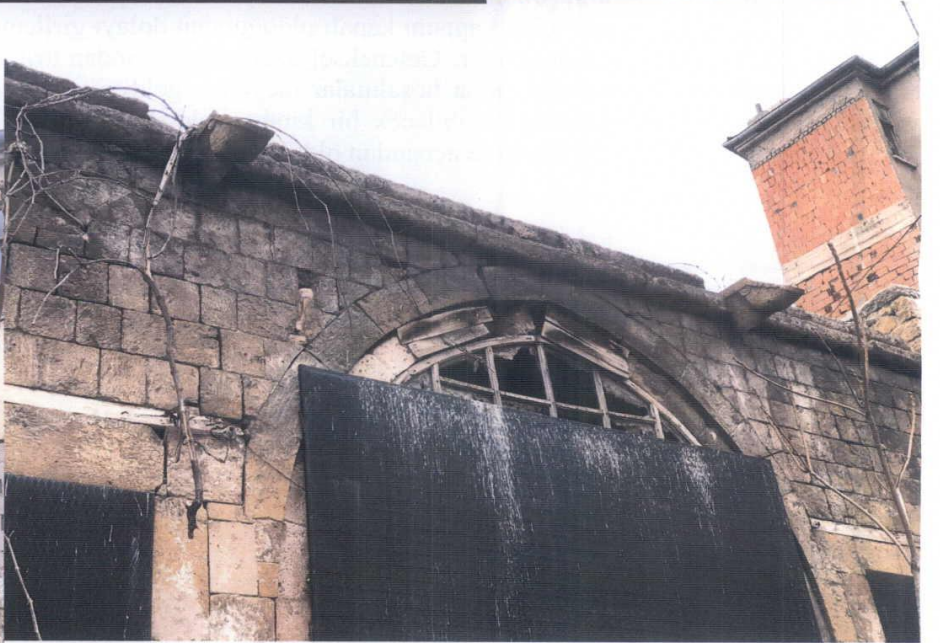
GÖZLEMLER:  
Yer yer çatlaklar ve derz aralarında boşalmalar meydana gelmiştir.

AYRINTILI TANIM:	TEKNİK	SU	ELEKTRİK	ISITMA	Kanalizasyon
Düzgün kesme ve moloz taş malzemeden, tek katlı, dikdörtgen planlı olarak inşa edildiği ve düz damla örtüldüğü görülmüştür. Yapının sokağa bakan cephesinde dikdörtgen formda, üç adet penceresi bulunmaktadır. Pencerelemin hemen üzerinde ahşap çatki görülmektedir. Yapının pencereleri ve kapıları demir doğrama malzeme ile kapatılmıştır. Taşınmaza üç basamaklı taş merdivenle ulaşılan sivri kemerli oldukça büyük kapıdan girilmektedir. Yapının sade tutulmuş olan düz çatı silmesi bulunmaktadır. Silmenin üzerinde iki adet taş çörten dikkati çekmektedir. Sokağa bakan cephenin köşesinde kapı ya da pencere olarak kullanılan bölümün taşla örüldüğü görülmüştür. Yapının bir cephesi bitişik nizamlıdır. Diğer cephesi de sağır bir şekilde inşa edilmiştir. Arka cephesinin önündeki binadan dolayı arka cephesi hakkında yeterli bilgi edinilememiştir. Taşınmazın içine kapısını kapalı olduğundan dolayı girilememiş ve iç hacimleri hakkında bir bilgiliye ulaşamamıştır. Geleneksel özellikleri barından taşınmaza genel anlamda sağlam durumda olup derz aralarında boşalmalar meydana geldiği tespit edilmiştir. Taşınmazı tarihlendirme açısından yardımcı olabilecek bir kitabe bulunmamaktadır. Fakat 19 Yy yapısı olduğu tahmin edilmektedir. Süsleme açısından oldukça sade inşa edilmiştir.	BİLGİLER
