T.C.
KÜLTÜR VE TURİZM BAKANLIĞI
Kayseri Kültür Varlıklarını Koruma Bölge Kurulu

KARAR

Karar no ve tarih : 5694–16.12.2021

NİĞDE İLİ, ALTUNHISAR İLÇESİ, MERKEZ MAHALLESİNDE YER ALAN KÜLTÜR VARLIĞI YAPININ KORUNMA ALANI

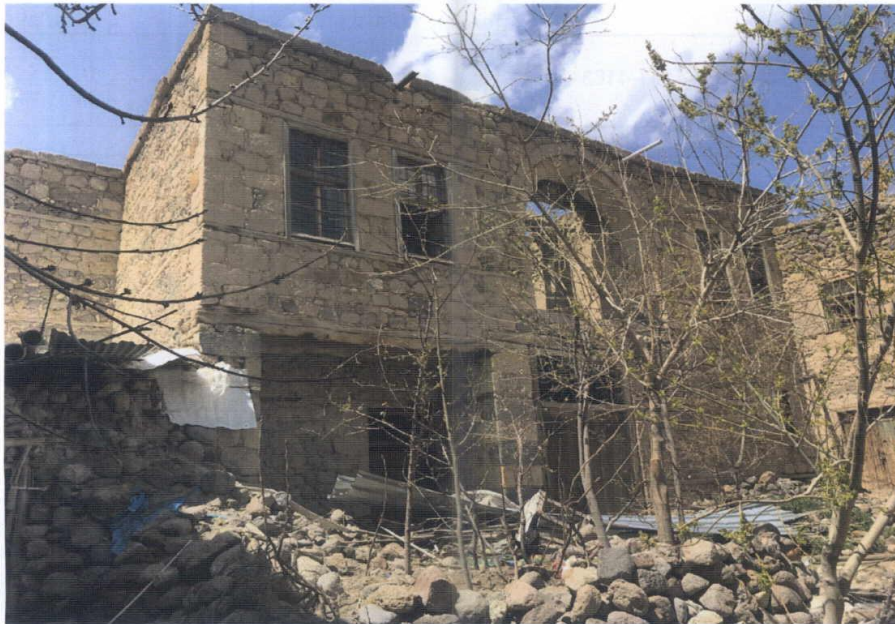
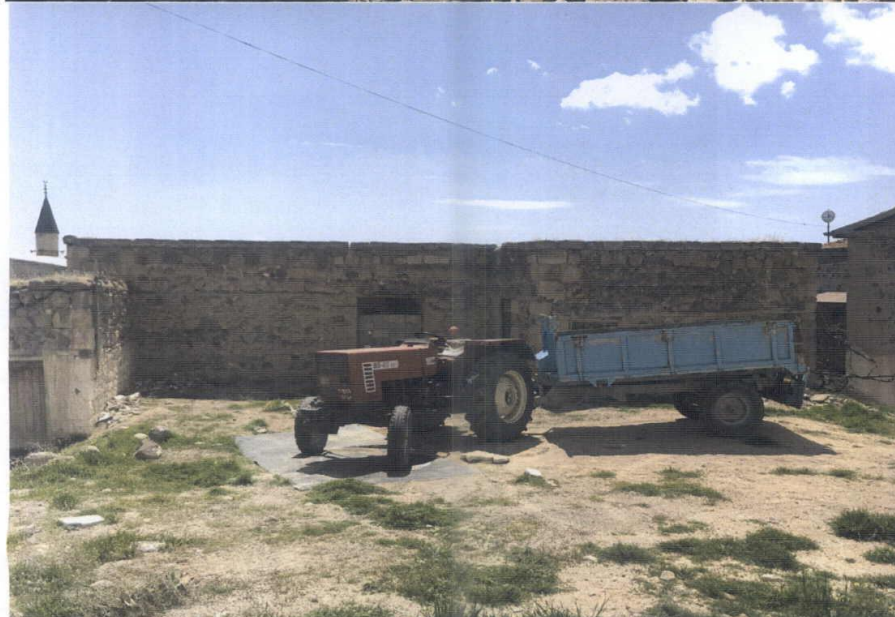
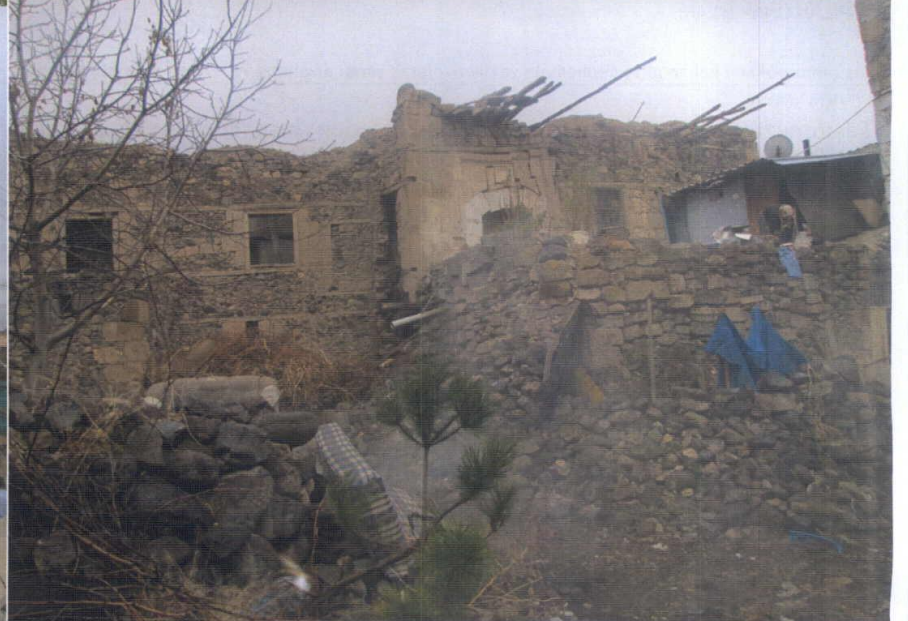
AVRUPA KONSEYİ	DOĞAL VE KÜLTÜREL VARLIKLARI KORUMA ENVANTERİ	D.K.V.K.E	ENVANTER NO 21	
TÜRKİYE	KÜLTÜR VARLIKLARI VE MÜZELER GENEL MÜDÜRLÜĞÜ	ANIT	HARİTA NO	
İLİ: NİĞDE	İLÇESİ: ALTUNHISAR	MAHALLE /KÖY: MERKEZ VEYA MEVKİL:	KORUMA DERECE:	ANITSAL 1 2 3 ÇEVRESEL 1x2 3
CADDE / SOKAK	KADASTRO		Parsel: 4157-4158-4159-4160-4161-4163-4164 4172-4173-4174	
ADI: Konut	YAPTIRAN: YOK	YAPAN: YOK	MİMARİ ÇAĞI(ÜSLUP): 19. Yy.	
	YAPIM TARİHİ: Belli değil	KİTABE: Var	VAKFIYE: YOK	
Genel tanım				
Niğde ili, Altunhisar ilçesi, Merkez Mahallesinde yer alan taşınmaz kesme, yonu ve moloz taş malzemeden inşa edilmiş ve birden çok kütleden oluşmuştur.				
KORUMA DURUMU	A İYİ BX ORTA C FENA	TAŞIYICI YAPI	A DIŞ YAPI Bx C	A ÜST YAPI Bx C
			A İÇ YAPI B x c	A SÜSLEME Bx ELEMANLARI C
				A RUTUBET Bx C
				A YOK Bx İZİ VAR C ÖNEMLİ
VAZİYET PLANI:			FOTOĞRAF:	
GÖZLEMLER:				
Taşınmazın ön cephesinde çimento esaslı betonla sıvanmıştır.

BUGÜNKÜ SAHİBİ Özel mülkiyet.			BAKIMINDAN SORUMLU OLMASI GEREKEN KURULUŞ:	
			Mülkiyet Sahibi	
YAPILAN ONARIMLAR:				
Taşınmaz sokağa bakan giriş cephesinin yaklaşık olarak yarısı sıvanmış ve kırmızı renk boya ile boyanmıştır.				
AYRINTILI TANIM:			TEKNİK BİLGİLER	SU
Taşınmazın moloz ve kesme taş malzemeden inşa edildiği, kat aralarında ahşap çatıların bulunduğu birden fazla kütleden oluştuğu görülmüştür. Taşınmazda yer yer kerpiç malzemenin de kullanıldığı görülmektedir. Yapıya güney cephede bulunan basık kemerli ahşap doğrama kapıdan girilmektedir. Kemerli bir taşıyıcı sistemi olan eyvan görünümlü (kabaltı) giriş geçildikten sonra büyükçe bir iç avluya ulaşılmaktadır. Giriş cephesinde yer alan kütlelerin yarısı sıvanmış ve kırmızı renkli boya ile boyanmıştır. Bu kütlelerin duvarları oldukça yüksek tutulmuş olup bir kısmı çatı ile örtülmüş geriye kalan kısmı ise düz damla örtülmüştür. Düz damlı olan bölümün dam kısmında çökmeler meydana gelmiştir. Avlunun batısında moloz, kesme ve yonu taş malzemeden inşa edilen düz damla örtülen iki katlı kütle bulunmaktadır. Bu kütle ahşap doğrama kapıdan girilmektedir. Kütlelerin ikinci katında eyvan görünümlü, kemerli bir oda bulunmaktadır. Divanhane olarak kullanıldığı tahmin edilmektedir. Bu katta 1/2 oranında ahşap doğrama dört adet pencere bulunmaktadır. Zemin katında ise bir adet pencere ve giriş kapısını üzerinde iki adet aydınlatma penceresi bulunmaktadır. Bu kütlelerin dam kısmında büyük tahribat meydana gelmiş ve bir kısmı uçmuştur. Avlunun kuzeyinde yer alan kütle ise ahşap doğrama kapıdan girilmektedir. Bu kütle iki katlı olup bir kısmı düz damla geriye kalan kısmı ise alafranga kiremitli çatı ile örtülmüştür. Kütlelerin içinde ayrıca bir avlusu bulunmaktadır. Avlunun doğu cephesinde de iki katlı kütle bulunmaktadır. Kütleleri oluşturan parçalar büyük oranda tahrip olmuş ve zarar görmüştür. Bu cephe de yer alan kütlede Basık kemerli bir kapı bulunmakta olup kapının kemer yüzeyinde çarkıfelek motifi bulunmaktadır. Bu motifin üzerinde de bir adet dikdörtgen formda kitabe yer almaktadır. Söz konusu taşınmazda statik problemler meydana gelmiştir. Tarihlendirme açısından bakıldığında 19 Yy tarihlendirme yapılabilmektedir.			ELEKTRİK	ISITMA

- Tescilli taşınmazda ve korunma alanında izin alınmadan fiziki ve inşai (ifraz, tevhid, imar uygulaması dahil) uygulamaya gidilmemesine,
- Onarımına yönelik projelerin ilgilisince hazırlanarak Koruma Bölge Kuruluna iletilmesine ve yapı ile çevresinde can ve mal güvenliğini sağlamaya yönelik gerekli güvenlik önlemlerinin ilgili idarelerce alınmasına karar verildi.
