T.C.  
KÜLTÜR VE TURİZM BAKANLIĞI  
DİYARBAKIR KÜLTÜR VARLIKLARINI  
KORUMA BÖLGE KURULU  
KARAR

Diyarbakır İli, Merkez, Sur İlçesi, Koruma Amaçlı İmar Planında, Suriçi Kentsel Sit Alanı içerisinde kalan, Savaş Mahallesi'nde bulunan, özel mülkiyete ait, tapununun 382 ada, 9 parselde kayıtlı taşınmazın tesciline ilişkin; Çevre Şehircilik ve İklim Değişikliği Bakanlığı, TOKİ Başkanlığı 4 No.lu Uygulama Dairesi Başkanlığının 03.12.2021 gün ve E-1152681 sayılı yazısı, Kurum görüşünün istendiği, Diyarbakır Kültür Varlıklarını Koruma Bölge Kurulu Müdürlüğünün 03.12.2021 gün ve 1975485 sayılı yazısı, Diyarbakır Çevre Şehircilik ve İklim Değişikliği İl Müdürlüğünün 14.12.2021 tarih ve 2447184 kurum görüş yazısı ile Diyarbakır Kültür Varlıklarını Koruma Bölge Müdürlüğünün 14.12.2021 tarih ve 1105862 sayılı uzman raporu okundu. Ekleri (Tescil Fişi) ve konuya ilişkin bilgi, belgeler incelendi. Yapılan görüşmeler sonunda;

AVRUPA KONSEYİ	DOĞAL VE KÜLTÜREL VARLIKLARI KORUMA ENVANTERİ (D.K.V.K.E)	ANIT	ENVANTER NO:		
T Ü R K İ Y E	KÜLTÜR VARLIKLARI VE MÜZELER GENEL MÜDÜRLÜĞÜ		HARİTA NO:		
İLİ: DİYARBAKIR	İLÇESİ: SUR	MAHALLE/MEVKİ: Savaş Mahallesi	KORUMA DERECESESİ	ANITSAL	1 2 3
SOKAK VE KAPI NO:

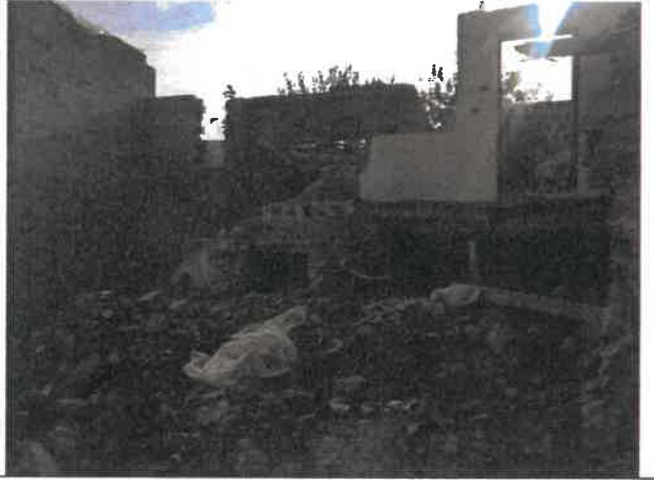
**FOTOĞRAF:**

**GÖZLEMLER:** Taşınmaz 2015-2016 yılları arasında Suriçi Bölgesinde yaşanan olaylardan kaynaklı büyük oranda tahribata uğrayıp kısmen yıkılmıştır.

**AYRINTILI TANITIM:** 2016 yılı mayıs ayında yapılan hasar tespit çalışmalarında yapıya ait fotoğraflara ulaşılmıştır. Fotoğraflarda yuvarlak kemerli eyvan kemeri ve pencereler görülmektedir. Eyvana çıkışı sağlayan nitelikli taş bir merdiven de tespit edilmiştir. Yerinde yapılan incelemede ise taşıyıcı duvarların büyük oranda yıkılmış olduğu, döşemelerin çöktüğü tespit edilmiştir. Tescilli yapıların yoğun olarak yer aldığı sokakta söz konusu taşınmaz da sokak doku bütünlüğünü oluşturmaktadır. Bitişğinde yer alan tescilli taşınmazlar ile ortak nitelikli duvarları bulunmaktadır.
