T.C.
KÜLTÜR VE TURİZM BAKANLIĞI
DİYARBAKIR KÜLTÜR VARLIKLARINI
KORUMA BÖLGE KURULU
KARAR

Diyarbakır İli, Merkez, Sur İlçesi, Koruma Amaçlı İmar Planında, Suriçi Kentsel Sit Alanı içerisinde kalan, Savaş Mahallesi'nde bulunan, özel mülkiyete ait, tapunun 483 ada, 1 parselde kayıtlı taşınmazın tesciline ilişkin; Çevre Şehircilik ve İklim Değişikliği Bakanlığı, TOKİ Başkanlığı 4 Nolu Uygulama Dairesi Başkanlığının 03.12.2021 gün ve E-1152681 sayılı yazısı, Kurum görüşünün istendiği, Diyarbakır Kültür Varlıklarını Koruma Bölge Kurulu Müdürlüğünün 03.12.2021 gün ve 1975485 sayılı yazısı, Diyarbakır Çevre Şehircilik ve İklim Değişikliği İl Müdürlüğünün 14.12.2021 tarih ve 2447184 kurum görüş yazısı ile Diyarbakır Kültür Varlıklarını Koruma Bölge Müdürlüğünün 14.12.2021 tarih ve 1105862 sayılı uzman raporu okundu. (Tescil Fişi) ve konuya ilişkin bilgi, belgeler incelendi. Yapılan görüşmeler sonunda;

AVRUPA KONSEYİ	DOGAL VE KÜLTÜREL VARLIKLARI KORUMA ENVANTERİ (D.K.V.K.E)	ANIT	ENVANTER NO:		
T Ü R K İ Y E	KÜLTÜR VARLIKLARI VE MÜZELER GENEL MÜDÜRLÜĞÜ		HARİTA NO:		
İLİ: DİYARBAKIR	İLÇESİ: SUR	MAHALLE/MEVKİ: Savaş Mahallesi	KORUMA DERECESESİ	ANITSAL	1 2 3
SOKAK VE KAPI NO:	KADASTRO:PAFTA: A

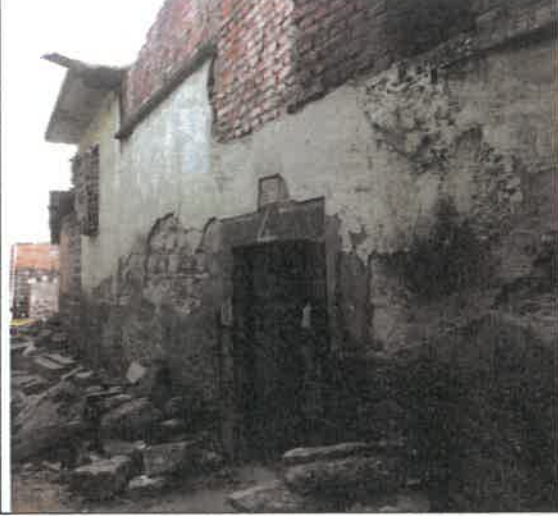
FOTOĞRAF:

KORUNMUŞLUK DURUMU:	TAŞIYICI YAPI: KÖTÜ	CEPHE DURUMU: KÖTÜ	ÖRTÜ DURUMU: KÖTÜ	İÇ YAPI DURUMU:	BEZEME DURUMU:	RUTUBET DURUMU:
---------------------	---------------------	--------------------	-------------------	-----------------	----------------	-----------------

GÖZLEMLER: Taşınmaz 2015-2016 yılları arasında Suriçi Bölgesinde yaşanan olaylardan kaynaklı büyük oranda tahribata uğrayıp yıkılmıştır.

AYRINTILI TANITIM: Taşınmaz avlulu planlı olup bodrum+zemin+ 1 kattan oluşmaktadır. Üst katı ve eklenti olan taşınmazın bazı duvarları sonradan örülmüştür. Tüm duvarları sıvanmış ve üzeri boyanmıştır. Üst katta çıkışı sağlayan merdiven betonarme olup sonradan yapılmıştır. Tavanının çökmüş durumda olan yapının zemin döşemesinde göçükler meydana gelmiştir. Döşemesi de kısmi olarak yıkılmış olan yapının zemininde moloz dolgular mevcuttur. Sokağa bakan cephesinde tuğla örgülü bir cumba yer almaktadır. Tescilli yapıların yoğun olarak yer aldığı sokakta söz konusu taşınmaz da sokak doku bütünlüğünü oluşturmaktadır. Bitişiginde yer alan tescilli taşınmazlar ile ortak nitelikli duvarları bulunmaktadır

Diyarbakır İli, Merkez, Sur İlçesi, Savaş Mahallesi'nde bulunan, Koruma Amaçlı İmar Planında, Suriçi Kentsel Sit Alanı içerisinde kalan, 483 ada, 1 parselde kayıtlı taşınmazın mevcut durumunun korunmasını sağlayacak ve yıkılmasını engelleyecek her türlü tedbirin ilgili kurumlarca alınmasına karar verildi.
