KARAR

AVRUPA KONSEYİ	DOĞAL VE KÜLTÜREL VARLIKLARI KORUMA ENVANTERİ	D.K.V.K.E	ENVANTER NO	336
TÜRKİYE	KÜLTÜR VARLIKLARI VE MÜZELER GENEL MÜDÜRLÜĞÜ		HARİTA NO	
İLİ: NİĞDE	İLÇESİ: MERKEZ	MAHALLE /KÖY: YEŞİLBURÇ KÖYÜ VEYA MEVKİİ:	KORUMA DERECE:	ANITSAL ÇEVRESEL
CADDE / SOKAK		KADASTRO		X1 2 3 1 2 3
ADI: ZONDI DERESİ DEĞİRMEN YAPISI KALINTILARI	YAPTIRAN: Belli Değil	YAPAN:	MİMARİ ÇAĞI(ÜSLUP): Doğu Roma Dönemi	
	YAPIM TARİHİ: Belli Değil	KİTABE: Yok	VAKFIYE: YOK

NİĞDE İLİ, MERKEZ İLÇESİ, YEŞİLBURÇ KÖYÜ, YEŞİLBURÇ VADİSİ İÇERİSİNDE YER ALAN
"ZONDI DERESİ DEĞİRMEN YAPISI KALINTILARI" KORUNMA ALANI

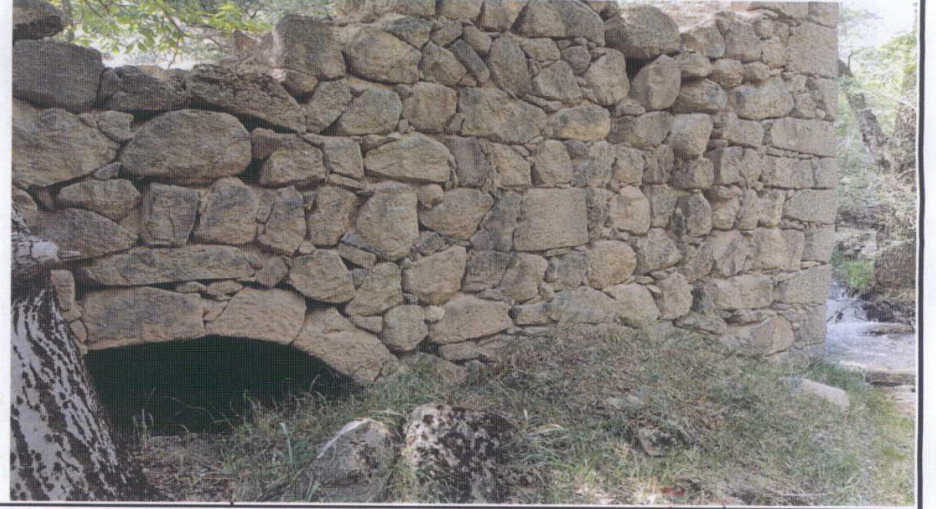
KORUMA DURUMU	A İYİ	TAŞIYICI YAPI	A DIŞ YAPI	A ÜST YAPI	A İÇ YAPI	A SÜSLEME	A RUTUBET	A YOK
	B ORTA		B	B	B	B ELEMANLARI	B	B İZİ VAR
	CX FENA		CX	CX	CX	CX	CX	CX ÖNEMLİ

Değirmen yapı kalıntıları günümüz zamanına kadar korunaksız gelerek, tahribata açıktır.

Niğde ili, Merkez ilçesi, Yeşilburç Köyü merkezinin yaklaşık 1,5 km kuzeyinde ve yoğunluklu olarak vadinin batı yamacında yer alan Su Değirmeni moloz ve kesme taş malzeme kullanılarak yığma tekniğinde yapılmıştır. Günümüzde büyük bölümü yıkılmış olan değirmenin sağlam kalan duvar kısımlarının yaklaşık 5 metre yüksekliğinde olduğu ve köşe taşlarında kesme taş malzeme kullanıldığı görülmüştür. Doğu batı yönünde su kanallarının olduğu ve suyun geldiği kısım olarak değerlendirilen bölümler günümüze sağlam olarak gelebilmiştir. Su değirmeni eğimli bir arazide konumlanmış olup arazininin kademeleştirilmesi ile üst bölümlere çıkış sağlanmıştır. Değirmenin doğu cephesinde iç bölümünde su haznesi yer almaktadır. Düzgün kesme taştan yapılmış ve tonozlu yapıda olan su hazne yapılarının derinlikleri anlaşılacak kadar beraber değirmen su kanal kısımlarının korunmuş durumda olduğu görülmüştür. Su değirmeninin etrafında ve yüzeyinde yapılan incelemede çok az miktarda seramik örneklerine rastlanılmış olup yoğun korozyona uğramış olan bu az sayıdaki seramik örneklerinin Doğu Roma dönemine ait olabileceği değerlendirilmektedir. Ayrıca değirmen çarkına ait olabileceğini düşündüğümüz taş çarkın bir örneğine taş molozların içerisinde rastlanılmıştır.
