**T.C.**  
**KÜLTÜR VE TURİZM BAKANLIĞI**  
**DİYARBAKIR KÜLTÜR VARLIKLARINI**  
**KORUMA BÖLGE KURULU**  
**KARAR**

Diyarbakır İli, Çüngüş İlçesi, Geçit Mahallesi, Gümrek Mevkii'nde bulunan, herhangi bir sit alanında kalmayan, özel mülkiyete ait, tapunun 105 ada 58 nolu parselinde kayıtlı su değirmeninin tescili konusunun 2863 sayılı Kanun kapsamında değerlendirilmesi talebine ilişkin; Diyarbakır Kültür Varlıklarını Koruma Bölge Kurulu Müdürlüğünün 20.01.2022 tarih ve 1175708 sayılı uzman raporu, tescile yönelik kurum görüşlerinin istendiği Koruma Bölge Kurulu Müdürlüğünün 20.01.2022 tarih ve 2128955 sayılı yazısı; Diyarbakır Büyükşehir Belediye Başkanlığı İmar ve Şehircilik Dairesi Başkanlığı'nın 16.02.2022 tarih ve 57352 sayılı, Çüngüş Belediyesi Fen İşleri Müdürlüğü'nün 03.02.2022 tarih ve 1114 sayılı görüş yazıları okundu. Ekleri (rapor, fotoğraf vb.) ve konuya ilişkin bilgi, belgeler incelendi. Yapılan görüşmeler sonunda;

DİYARBAKIR  
ÇÜNGÜŞ  
GEÇİTLİ  
SU DEĞİRMENİ KORUNMA ALANI

AVRUPA KONSEYİ	DOĞAL VE KÜLTÜREL VARLIKLARI KORUMA ENVANTERİ (D.K.V.K.E)	ENVANTER NO:
TÜRKİYE	KÜLTÜR VARLIKLARI VE MÜZELER GENEL MÜDÜRLÜĞÜ	HARİTA NO:
İL: DİYARBAKIR	İLÇESİ: ÇÜNGÜŞ	MAHALLE/MEVKİ: G

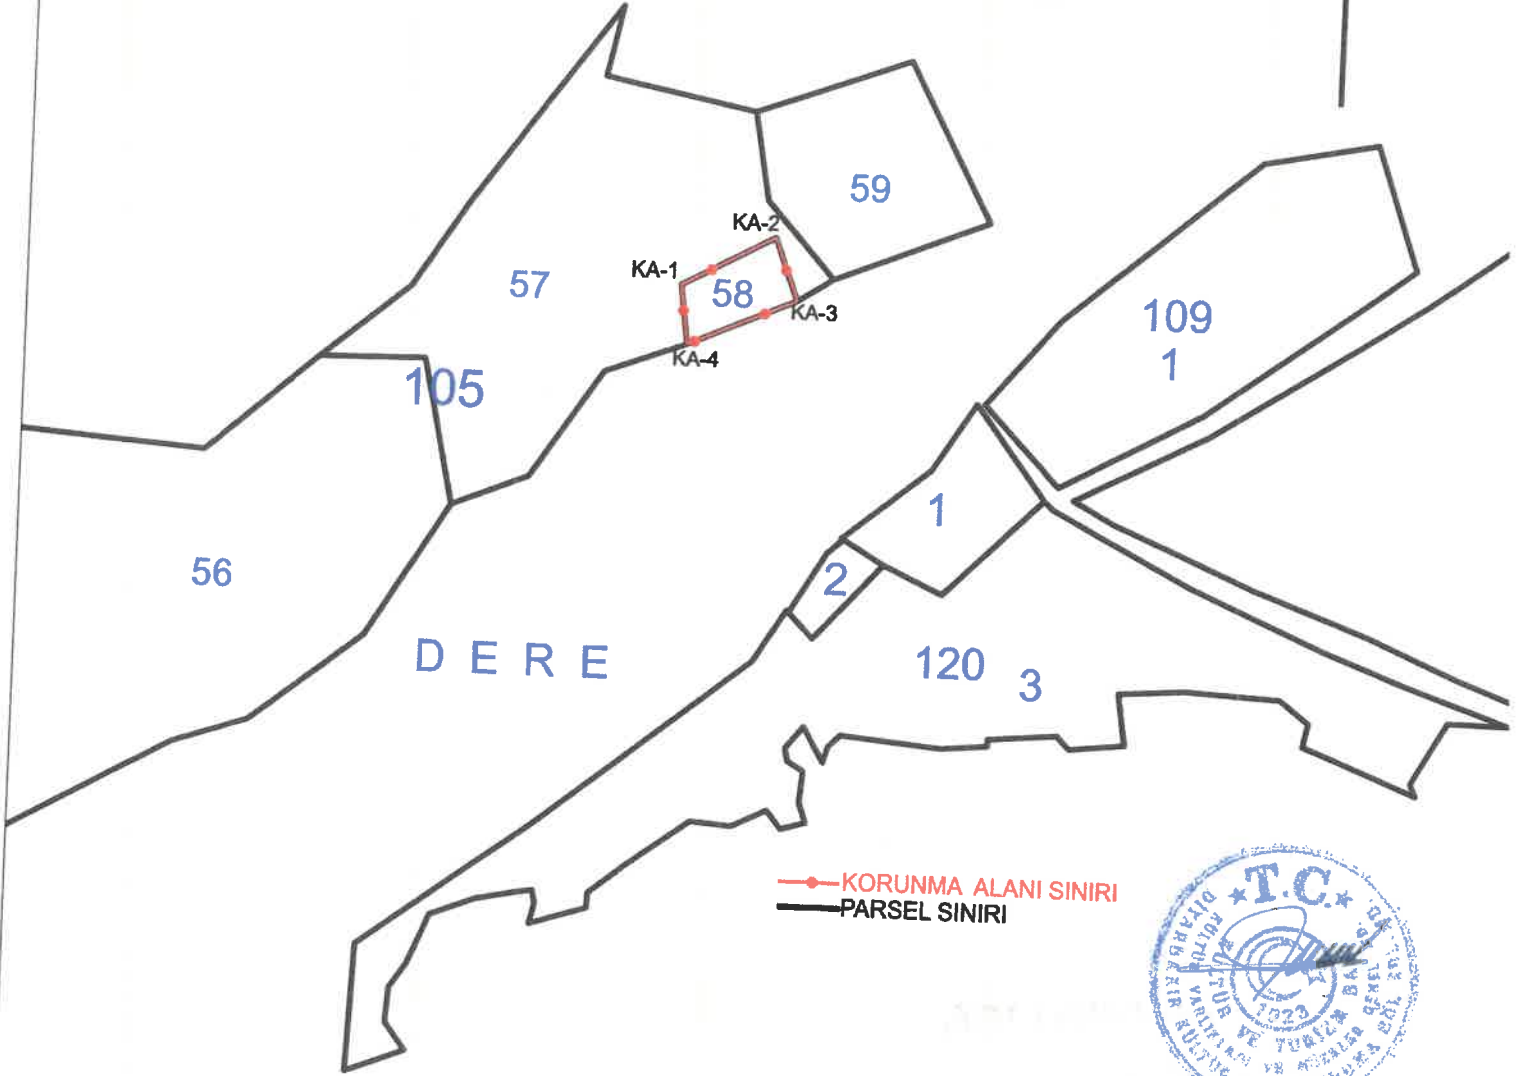
-2863 sayılı Kanununun 8. Maddesi kapsamında, 105 ada 58 nolu parseldeki su değirmeninin korunma alanı sınırlarının ekli koordinatlı krokide işaretlendiği şekilde belirlenmesine;

—●— KORUNMA ALANI SINIRI  
— PARSEL SINIRI

Nokta No	Y	X
KA-1	523051.627	4228618.509
KA-2	523060.839	4228623.513
KA-3	523063.159	4228617.281
KA-4	523052.419	4228612.611

Nokta No	Y	X
KA-1	523067.322	4228799.804
KA-2	523076.534	4228804.808
KA-3	523078.854	4228798.576
KA-4	523068.114	4228793.906

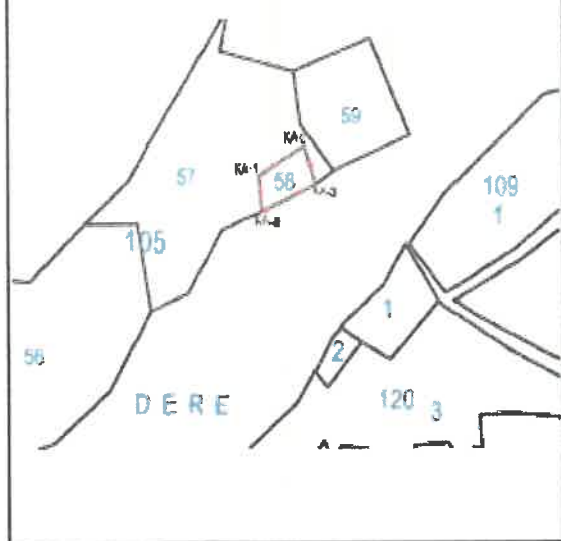
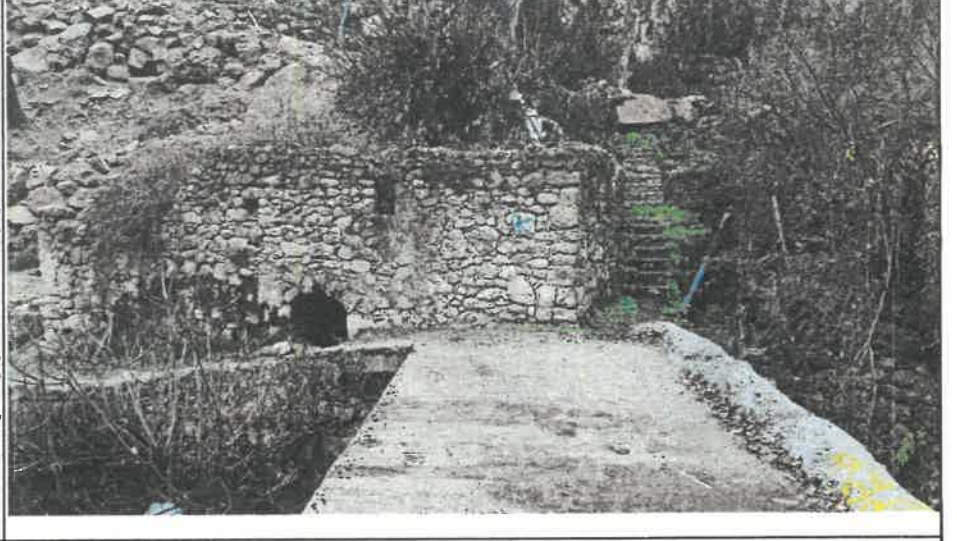
**GENEL TANIM:** Çüngüş ilçe merkezinin kuş uçuşu olarak yaklaşık 3 km kadar güneybatısında kalan Geçit Köyü'nün kuzeybatısında bulunmaktadır. Değirmen, Çüngüş Çayı'nın kuzey kenarındaki kayalık alanda yer almaktadır.

KORUNMUŞLUK DURUMU: orta	TAŞIYICI YAPI: orta	CEPHE DURUMU: kötü	ÖRTÜ DURUMU: kötü	İÇ YAPI DURUMU: kötü	BEZEME DURUMU: -	RUTUBET DURUMU: -
--------------------------	---------------------	--------------------	-------------------	----------------------	------------------	-------------------

**AYRINTILI TANITIM:** Doğu-batı yönde dikdörtgen planlı olup, kaba yonu taştan yığma tekniğinde yapılmış olan değirmenin üst örtüsü yıkılmıştır. Taban döşemesi betonarmedir. Taban, betonarme kirişlerle ana kaya zemininden yükseltilerek yapının altında su akarı oluşturulmuştur. Değirmenin kuzey kısmındaki üst kotta bulunan kayalıklardan gelen su, metal borularla çarkın olduğu bölüme aktarılmıştır. Değirmen çarkı ve çark mili metal malzemelidir. Yapıda herhangi bir süsleme unsuru bulunmamaktadır. Günümüzde kullanılmayan yapı metruk haldedir.

**GÖZLEMLER:** Korunması gerekli taşınmaz kültür varlığı özelliği göstermektedir.
