T.C.
KÜLTÜR VE TURİZM BAKANLIĞI
DİYARBAKIR KÜLTÜR VARLIKLARINI
KORUMA BÖLGE KURULU
KARAR

Toplantı Tarihi ve No :29.03.2022-349
Karar Tarihi ve No :29.03.2022-9184
Dosya No :21.04.168

Diyarbakır İli, Çüngüş İlçesi, Camiikebir Mahallesi sınırları dahilinde bulunan, herhangi bir sit alanında yer almayan, özel mülkiyete ait, tapunun 224 ada, 2 no.lu parselinde kayıtlı konutun, 2863 sayılı Kanun kapsamında değerlendirilmesi talebine ilişkin; Diyarbakır Kültür Varlıklarını Koruma Bölge Kurulu Müdürlüğünün 19.01.2022 tarih ve 1173218 sayılı uzman raporu, konutun tesciline yönelik kurum görüşlerinin istendiği Koruma Bölge Kurulu Müdürlüğünün 20.01.2022 tarih ve 2127036 sayılı yazısı; Çüngüş Belediyesi Fen İşleri Müdürlüğü'nün 03.02.2022 tarih ve 1106 sayılı görüş yazısı; Diyarbakır Büyükşehir Belediye Başkanlığı İmar ve Şehircilik Dairesi Başkanlığı'nın 16.02.2022 tarih ve 57162 sayılı görüş yazısı okundu. Ekleri (rapor, fotoğraf vb.) ve konuya ilişkin bilgi, belgeler incelendi. Yapılan görüşmeler sonunda;

AVRUPA KONSEYİ	DOĞAL VE KÜLTÜREL VARLIKLARI KORUMA ENVANTERİ (D.K.V.K.E)		ENVANTER NO:
T Ü R K İ Y E	KÜLTÜR VARLIKLARI VE MÜZELER GENEL MÜDÜRLÜĞÜ	ANIT	HARİTA NO:
İLİ: DİYARBAKIR	İLÇES

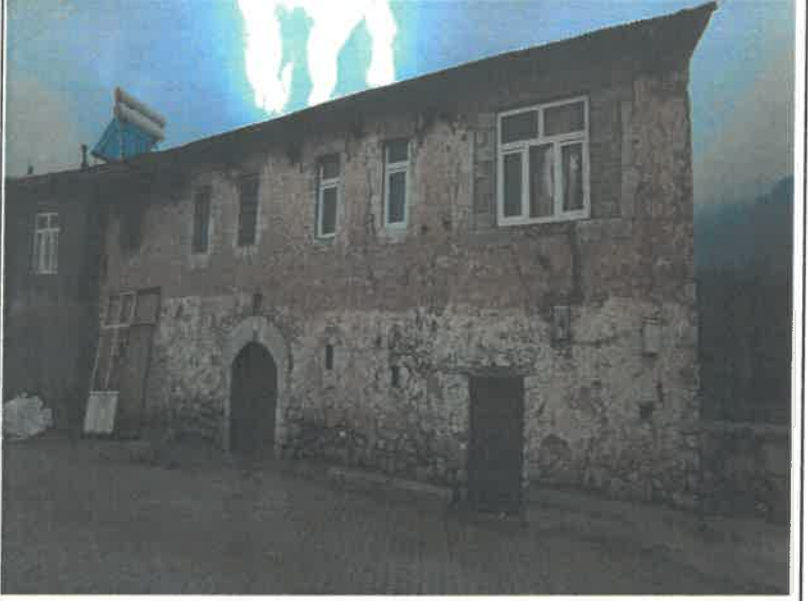
FOTOĞRAF:

KORUNMUŞLUK DURUMU: KÖTÜ	TAŞIYICI YAPI: KÖTÜ	CEPHE DURUMU: KÖTÜ	ÖRTÜ DURUMU: ORTA	İÇ YAPI DURUMU: KÖTÜ	BEZEME DURUMU: KÖTÜ	RUTUBET DURUMU: KÖTÜ
--------------------------	---------------------	--------------------	-------------------	----------------------	---------------------	----------------------

AYRINTILI TANITIM: Diyarbakır İli, Çüngüş İlçesi, Camikebir Mahallesi sınırları dahilinde bulunmaktadır. Konut, dikdörtgen planlı ve Z+1 katlı olarak inşa edilmiştir. Konuta doğudan, beyaz kesme taştan yapılan basık kemerli, demir doğramalı bir kapıdan girilmektedir. Basık kemerli kapının sağında daha sonra açıldığı tahmin edilen dikdörtgen formlu, ahşap lentolu, demir doğramalı başka bir kapı bulunmaktadır. Kapıdan içeri girildiğinde hemen karşıda bir kapı bulunmaktadır. Bu kapıdan içeriye girildiğinde içerden birbiri ile bağlantılı ve oda şeklinde düzenlenmiş mekanlar bulunmaktadır. Bu mekanların ahır olarak kullanıldığı tahmin edilmektedir. Ayrıca giriş kapısının içeri girildiğinde hemen sağda bir kapı bulunmaktadır. Kapıdan içeri girildiğinde içerisinde ocak bulunan bir mekan bulunmaktadır. Bu mekandan diğer mekandan, ahır olarak kullanılan mekanlara geçiş bulunmaktadır. Zemin katın bir kısmı taş kaplamadır. Üst örtü sistemi ise ahşap kiriştir. Zemin kattan birinci kata ahşap doğramadan yapılmış bir merdivenden çıkılmaktadır. Birinci katın girişinde hemen solda bulunan kapı kapalı olduğundan içerisine girilememiştir. Merdivenin hemen karşısında bulunan kapıdan odaya girilmektedir. Bu oda içerisinden diğer odaya geçiş bulunmaktadır. Odanın güneye bakan cephesinde derin bir niş içerisinde, dikdörtgen formlu iki adet pencere bulunmaktadır. Bu odanın sivalarında dökülmelerin olduğu görülmüştür. Merdivenin hemen sağında bulunan ahşap doğramalı bir kapıdan odaya girilmektedir. Odanın içerisinde niş içerisinde, PVC'den yapılmış iki adet pencere bulunmaktadır. Bu odanın içerisinden bir diğer odaya geçiş bulunmaktadır. Ahşap doğramalı bu kapıdan odaya girilmektedir. Odanın doğuya bakan cephesinde PVC'den yapılmış bir pencere bulunmaktadır. Bu pencerenin özgün olmadığı, daha sonraları değiştirildiği tespit edilmiştir. Birinci katın zemin döşemesi taş olup üst örtü sistemi ahşap kiriştir. Yapının dam kısmına daha sonraları beşik çatı yapıldığı ve üzerinin sac ile kaplandığı tespit edilmiştir. Yapının zemin katının iç kısımları toprak ile sıvanmadığı sadece birinci katın iç kısımlarının toprak ile sıvandığı ve kireç ile badana yapıldığı görülmüştür. Yapının bazı kısımlarında toprak sıvada dökülmelerin olduğu görülmüştür. Yapının bazı kısımlarında derin çatlaklar bulunmaktadır.

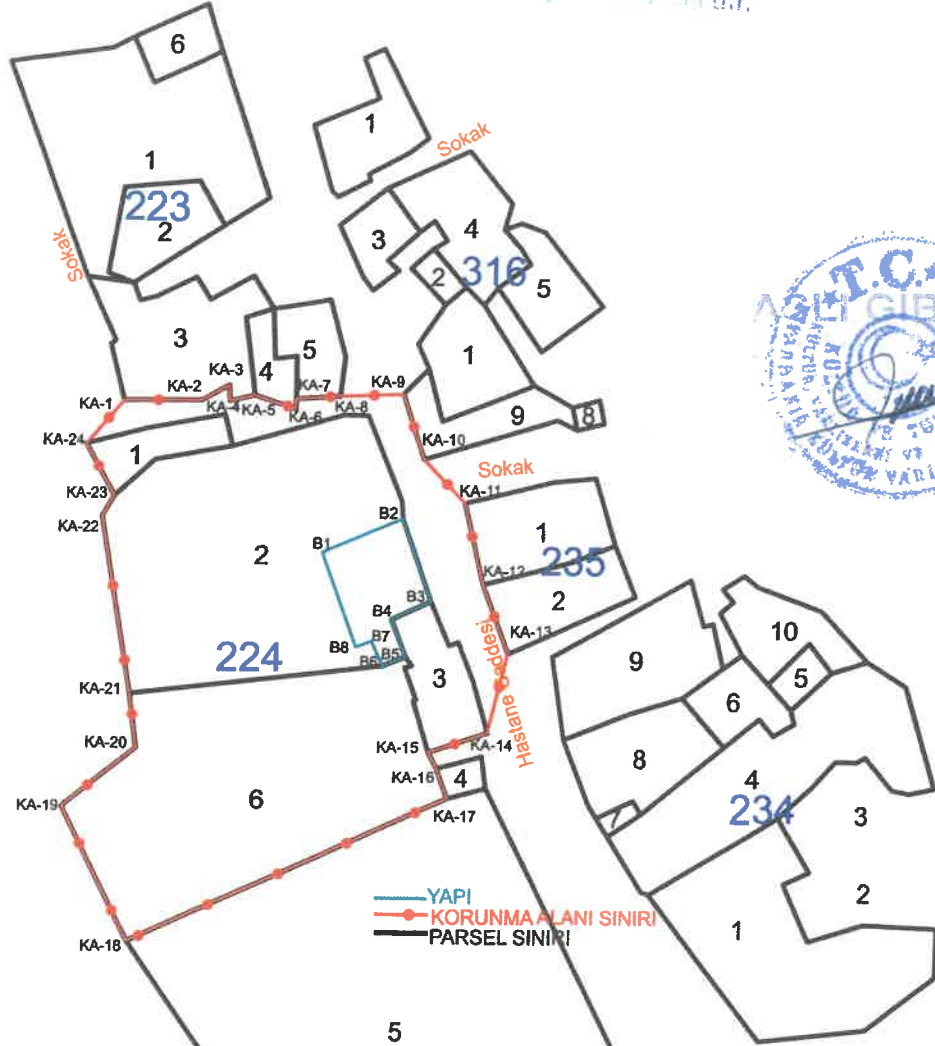
DIYARBAKIR
ÇÜNGÜŞ
ÇAMLIKEBİR
KONUT VE KORUNMA ALANI

-2863 sayılı Kanunun 8. Maddesi kapsamında, 224 ada, 2 no.lu parseldeki konutun korunma alanı sınırlarının ekli koordinatlı krokide işaretlendiği şekilde belirlenmesine;

— YAPI
— KORUNMA ALANI SINIRI
— PARSEL SINIRI
