T.C.  
KÜLTÜR VE TURİZM BAKANLIĞI  
ÇANAKKALE KÜLTÜR VARLIKLARINI KORUMA BÖLGE KURULU  
K A R A R

ÇANAKKALE İLİ, GÖKÇEADA İLÇESİ, TEPEKÖY KÖYÜ, 211 ADA 55 PARSELDE YER ALAN,  
KORUNMASI GEREKLİ TAŞINMAZ KÜLTÜR VARLIĞINA (SU DEĞİRMENİ) İLİŞKİN,  
KORUNMA ALANI HARİTASI

AVRUPA KONSEYİ	KÜLTÜREL VARLIKLARI KORUMA ENVANTERİ	D.K.V.K.E.	ANIT	ENVANTER NO:	-
TÜRKİYE				HARİTA NO:	
İLİ: ÇANAKKALE	İLÇESİ: GÖKÇEADA İLÇESİ	MAHALLE KÖYÜ: TEPEKÖY KÖYÜ	KORUMA DERECESİ	ANTİSAL	
				ÇEVRESEL	
SOKAK VE KAPI NO:		KADASTRO PAFTA: ADA: 211 PARSEL: 55		S.M.Ö.	2 GRUP
ADE: SU DEĞİRMENİ	YAPTIRAN:	YAPAN:	MİMARİ ÇAĞI:		
	YAPIM TARİHİ: 20 yy.	KİTABE:	VAKFIYE:

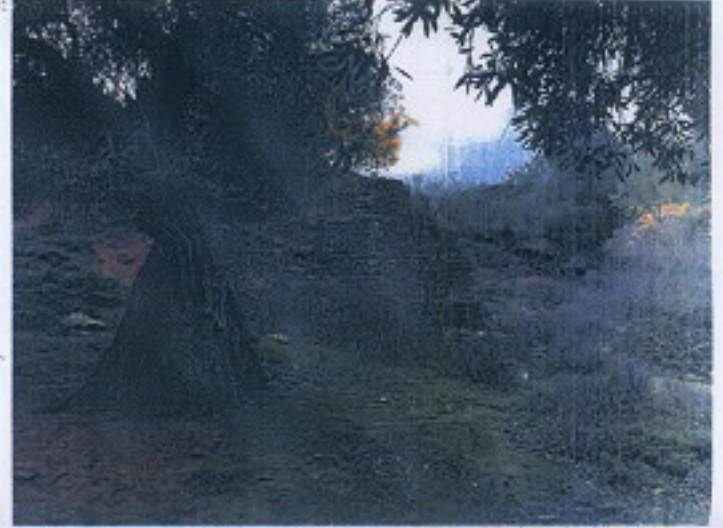
FOTOĞRAF

GÖZLEMLER: Metruk durumda olan yapı herhangi bir amaçla kullanılmamaktadır.

AYRINTILI TANIM: Tepeköy Köyü'nde, Aya Sotira Mevkii'nde, özel mülkiyete ait, 211 ada 55 parsel numaralı, 2.263,49 m<sup>2</sup> yüzölçümüne sahip, yıkık değirmen ve zeytinlik niteliğindeki taşınmazda bir adet su değirmeni kalıntısı bulunmaktadır. Su değirmenlerini sınıflandırmanın ana yollarından biri değirmenin dönüş şekline bakmaktır (dikvey veya yatay). Dikvey su değirmenleri dişli mekanizması vasıtasıyla dikvey bir su çarkı ile beslenirken, yatay su değirmenleri böyle bir mekanizmaya sahip olmayan yatay bir su çarkı ile donatılmıştır. Bölgede bilinen su değirmenlerinin tamamı yatay tarzda inşa edilmiştir. Değirmenin beton ve taş kullanılarak yapılmış ana duvar kısmı sağlam olmakla birlikte ana duvarın arkasında yer alan ve suyun biriktiği havuz alanı da kısmen sağlamlığını korumaktadır.

ÖNERİLEN KULLANIMI: SU DEĞİRMENİ
