T.C.
KÜLTÜR VE TURİZM BAKANLIĞI
ÇANAKKALE KÜLTÜR VARLIKLARINI KORUMA BÖLGE KURULU
K A R A R

Çanakkale İli, Gökçeada İlçesi, Tepeköy Köyü, sınırları içerisinde, Şirince Arkeoloji Derneği'nin 11.10.2021 tarihli başvurusu ve ekleri doğrultusunda Çanakkale KVKBK Müdürlüğü uzmanlarınca yapılan inceleme sonucunda 234 ada 75 parsel numaralı taşınmazda tespit edilen su değirmeni için Çanakkale K.V.K.B.K. Müdürlüğü'nün 27.01.2022 tarih ve 2149306 sayılı yazısı ve eki ile 2863 sayılı Yasa'nın 7. Maddesinde belirtilen ilgili ve faaliyetleri etkilenen kurum kuruluşların görüşü istenen ve ilgili kurumların görüşleri iletilen su değirmeninin Korunması Gerekli Taşınmaz Kültür Varlığı olarak tescil edilmesine yönelik hazırlanarak 23.03.2022 tarihinde ve 1288846 sayısı ile kayda giren uzman raporu ve ekleri okundu, konu dosyası incelendi, yapılan görüşmeler sonucunda;

ÇANAKKALE İLİ, GÖKÇEADA İLÇESİ, TEPEKÖY KÖYÜ, 234 ADA, 75 PARSELDE YER ALAN,
KORUNMASI GEREKLİ TAŞINMAZ KÜLTÜR VARLIĞINA (SU DEĞİRMENİ) İLİŞKİN,
KORUNMA ALANI HARİTASI

AVRUPA KONSEYİ	KÜLTÜREL VARLIKLARI KORUMA ENYANTERİ	D.K.V.K.E.	ANIT	ENVANTER NO:
TÜRKİYE				HARİTA NO:
İLİ: ÇANAKKALE	İLÇESİ: GÖKÇEADA İLÇESİ	MAHALLE KÖYÜ: TEPEKÖY K

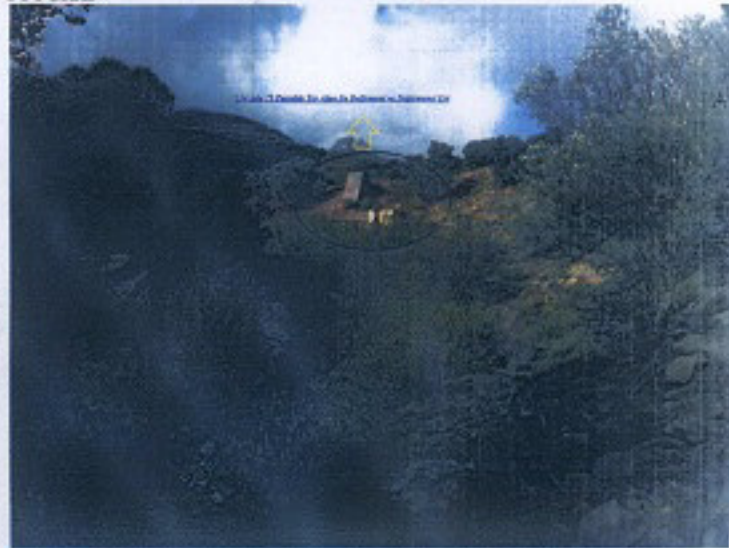
FOTOĞRAF

GÖZLEMLER: Kısmen metruk durumda olan yapı herhangi bir amaçla kullanılmamaktadır.

AYRINTILI TANIM: Tepeköy Köyü'nde, Meşahuru Mevkii'nde, özel mülkiyete ait, 234 ada 75 parsel numaralı, 1.618,30 m² yüzölçümüne sahip, bahçeli kargir değirmen niteliğindeki taşınmazda bir adet su değirmeni ve hemen bitişiğinde değirmenci evi kalıntısı bulunmaktadır. Su değirmenlerini sınıflandırmanın ana yolundan biri değirmenin dönüş şekline bakmaktır (dikey veya yatay). Dikey su değirmenleri dişi mekanizması vasıtasıyla dikey bir su çarkı ile beslenirken, yatay su değirmenleri böyle bir mekanizmaya sahip olmayan yatay bir su çarkı ile donatılmıştır. Bölgede bilinen su değirmenlerinin tamamı ystay tarzda inşa edilmiştir. Değirmenin beton ve taş kullanılarak yapılmış ana oluk kısmı sağlam olmakla birlikte ana oluğun arkasında yer alan ve suyun biriktiği havuz alanı da oldukça sağlam şekilde durmaktadır. Oluğun son bulduğu noktada yer alan değirmen binası çatısıyla beraber günümüzde halen ayakta. Hatta değirmen üzerinde olasılıkla değirmen sahibinin adı ve 1 Ekim 1913? olarak rumca yapım yılının yazıldığı bir köşe taşı bulunmaktadır. Değirmenin çatısının yamaç çatı tarzında inşa edilmiş olup çatı kiremitleri halen durmaktadır. Ahşap çatı kirişleri halen ayakta olsa da yakın zamanda onarım görmemesi halinde zamana yenik düşerek çökecektir. Değirmenin iç kısmında değirmen taşı oldukça sağlam şekilde mevcudiyetini korumaktadır. Ayrıca suyun çarktan geçerek değirmenden çıktığı ve değirmenaltı-domuzluk-su akmağı-karanlık yer olarak bilinen kemerli kısım da sağlamlığını korumaktadır. Söz konusu değirmenin bir adet dikdörtgen şeklinde penceresi bulunmaktadır. Değirmenin hemen bitişiğinde ise 2 katlı taşınmaz yapılmış, çatısı çökmüş durumda, büyük ihtimalle değirmenci evi olarak kullanılmış, taşlı duvarları ayakta bir yapı bulunmaktadır. Söz konusu yapının dışında ocak bölümü de oldukça sağlam şekilde korunmuş olarak günümüze ulaşmıştır.
