T.C.
KÜLTÜR VE TURİZM BAKANLIĞI
ÇANAKKALE KÜLTÜR VARLIKLARINI KORUMA BÖLGE KURULU
K A R A R

ÇANAKKALE İLİ, GÖKÇEADA İLÇESİ, DEREKÖY KÖYÜ, 358 ADA, 6 PARSELDE YER ALAN,
KORUNMASI GEREKLİ TAŞINMAZ KÜLTÜR VARLIĞINA (SU DEĞİRMENİ) İLİŞKİN,
KORUNMA ALANI HARİTASI

AVRUPA KONSEYİ	KÜLTÜREL VARLIKLARIN KORUMA ENVANTERİ	D.K.V.K.E.	ANIT	ENVANTER NO:
TÜRKİYE				HARİTA NO:
İLİ: ÇANAKKALE	İLÇESİ: GÖKÇEADA İLÇESİ	MAHALLE KÖYÜ: DEREKÖY KÖYÜ	KORUMA DERECEŚİ	ANITSAL
SOKAK VE KAPI NO:		KADASTRO PAFTA: ADA: 358 PARSEL: 6		ÇEVRESEL
ADI: SU DEĞİRMENİ	YAPTIRAN:	YAPAN:	MİMARİ ÇAĞI:	S.M.Ö.
	YAPIM TARİHİ: 20 yy.	KİTABE:	VAKFIYE:	2. GRU

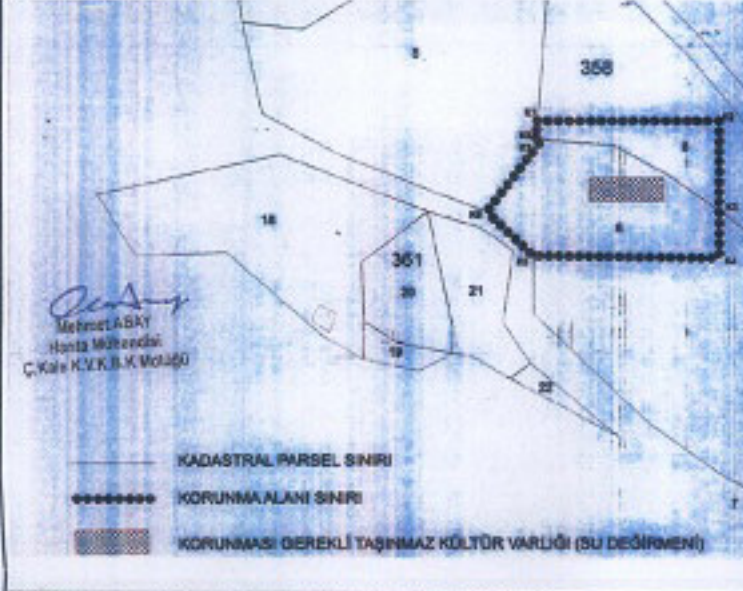
HARİTA PLANI:

GENEL TANIM: Çanakkale İli, Gökçeada İlçesi, Dereköy Köyü'nde yer almaktadır.

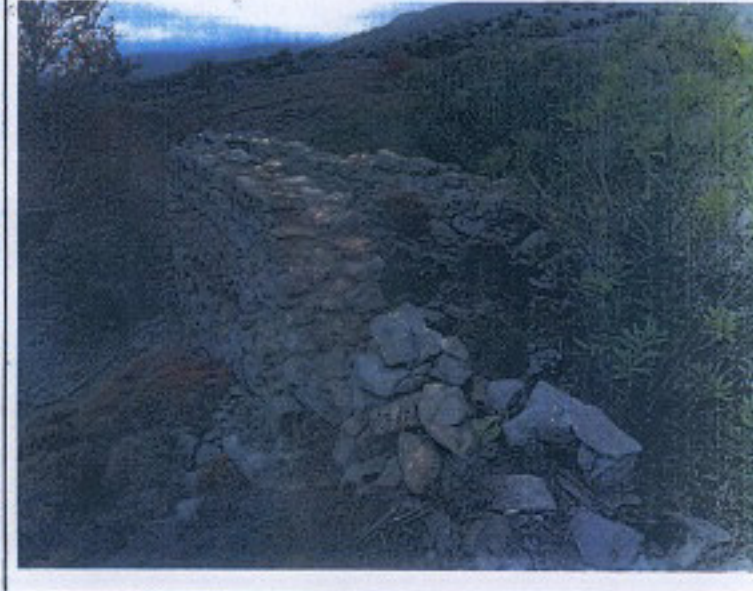
FOTOĞRAF

GÖZLEMLER: Herhangi bir amaçla kullanılmamaktadır.

AYRINTILI TANIM: Dereköy Köyü'nde, özel mülkiyete ait, 358 ada 6 parsel numaralı, 5.522,79 m² yüzölçümüne sahip, tarla niteliğindeki taşınmazda bir adet su değirmeni kalıntısı bulunmaktadır. Su değirmenlerini sınıflandırmanın ana yolundan biri değirmenin dönüş şekline bakmaktır (dikkey veya yatay). Dikkey su değirmenleri diğli mekanizması vasıtasıyla dikkey bir su çarkı ile beslenirken, yatay su değirmenleri böyle bir mekanizmaya sahip olmayan yatay bir su çarkı ile donatılmıştır. Dereköy-Uğurlu Yolunun kenarında yer alan vadi içinde bulunan ve Dereköy Köyü 358 ada 6 parsel numaralı taşınmazda yer alan su değirmenin (yatay) 235 ada 3 parsel numaralı taşınmazda tespit edilen su değirmenin 170 metre kadar hafif kuzeybatısında yer aldığı tespit edilmiştir. Bölgede bilinen su değirmenlerinin tamamı yatay tarzda inşa edilmiştir. Değirmenin beton ve taş kullanılarak yapılmış ana oluk kısmı sağlam olmakla birlikte, geriye kalan tüm bölümleri yıkılmış vaziyettedir. Ana oluğun arkasında yer alan ve suyun biriktiği havuz alanı sağlam şekilde durmaktadır. Harap durumda ve kısmen yabani otlarla kaplıdır.
