T.C.
KÜLTÜR VE TURİZM BAKANLIĞI
DİYARBAKIR KÜLTÜR VARLIKLARINI
KORUMA BÖLGE KURULU
KARAR

Toplantı Tarihi ve No : 25.04.2022-352
Karar Tarihi ve No : 25.04.2022-9299
Dosya No : 21.00.1171

Diyarbakır İli, Merkez, Sur İlçesi, Koruma Amaçlı İmar Planında, Suriçi Kentsel Sit Alanı içerisinde kalan, Özdemir Mahallesi'nde bulunan, Maliye Hazinesine ait, tapunun 201 ada, 48 no.lu parselinde kayıtlı taşınmazın tesciline ilişkin; Kurum görüşünün istendiği, Diyarbakır Kültür Varlıklarını Koruma Bölge Kurulu Müdürlüğünün 06.04.2022 gün ve E. 2372783 sayılı yazısı, Diyarbakır Çevre Şehircilik ve İklim Değişikliği İl Müdürlüğü'nün 22.04.2022 tarih ve E.3512559 sayılı kurum görüş yazısı ile Diyarbakır Kültür Varlıklarını Koruma Bölge Müdürlüğünün 08.04.2022 tarih ve E. 1323161 sayılı uzman raporu okundu. Ekleri (Tescil Fişi) ve konuya ilişkin bilgi, belgeler incelendi. Yapılan görüşmeler sonunda;

AVRUPA KONSEYİ	DOĞAL VE KÜLTÜREL VARLIKLARI KORUMA ENVANTERİ (D.K.V.K.E)		ANIT	ENVANTER NO:		
T Ü R K İ Y E	KÜLTÜR VARLIKLARI VE MÜZELER GENEL MÜDÜRLÜĞÜ			HARİTA NO:		
İLİ: DİYARBAKIR	İLÇESİ: SUR	MAHALLE/MEVKİ: Özdemir Mahallesi		KORUMA DERECESESİ	ANITSAL	1 2 3
SOKAK VE KAPI NO:	KADASTRO:PAFTA: ADA: 2

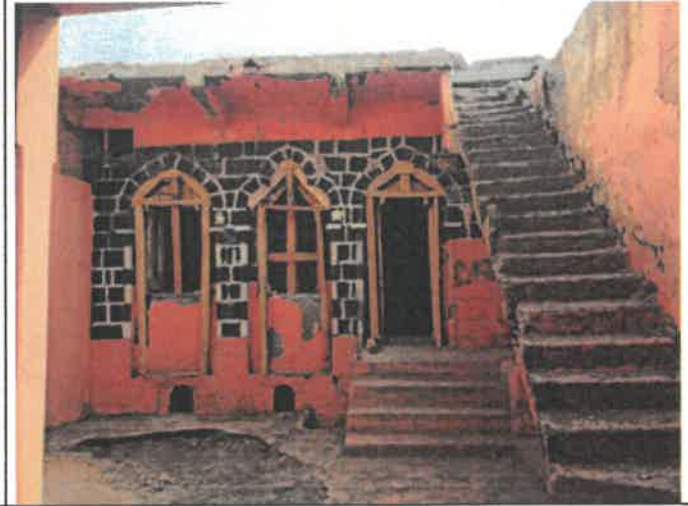
FOTOĞRAF:

GENEL TANIM : Taşınmaz zemin+1 kattan oluşmakta olup Kuzey ve güney kanattan oluşmaktadır.

GÖZLEMLER: Taşınmaz 2015-2016 yılları arasında Suriçi Bölgesinde yaşanan olaylardan kaynaklı zarar gördüğü tespit edilmiştir.

-201 ada, 48 no.lu parseldeki konutun, kapsamlı onarımına temel oluşturacak rolöve restitüsyon ve restorasyon projelerinin ilgilisince ivedilikle hazırlanarak Kurulumuza iletilmesine karar verildi.
