T.C.
KÜLTÜR VE TURİZM BAKANLIĞI
DIYARBAKIR KÜLTÜR VARLIKLARINI
KORUMA BÖLGE KURULU
KARAR

Toplantı Tarihi ve No. :26.04.2022-353
Karar Tarihi ve No. :26.04.2022-9306
Dosya No. :21.05.123

AVRUPA KONSEYİ	DOĞAL VE KÜLTÜREL VARLIKLARI KORUMA ENVANTERİ (D.K.V.K.E)		ENVANTER NO:
T Ü R K İ Y E	KÜLTÜR VARLIKLARI VE MÜZELER GENEL MÜDÜRLÜĞÜ	ANIT	HARİTA NO:
İLİ: DİYARBAKIR	İLÇESİ: DİCLE	MAHALLE/KÖY: TEPE	KORUMA ANITSAL 1 2 3 DERECESİ ÇEVRESEL 1 2 3
SOKAK VE KAPI NO:		KADASTRO: ADA:107 PARSEL:12	
ADI : TEPE MAHALLE ÇEŞMESİ	YAPTIRAN: YAPIM TARİHİ:	YAPAN: KİTABE:	MİMARİ ÇAĞI: VAKFIYE:

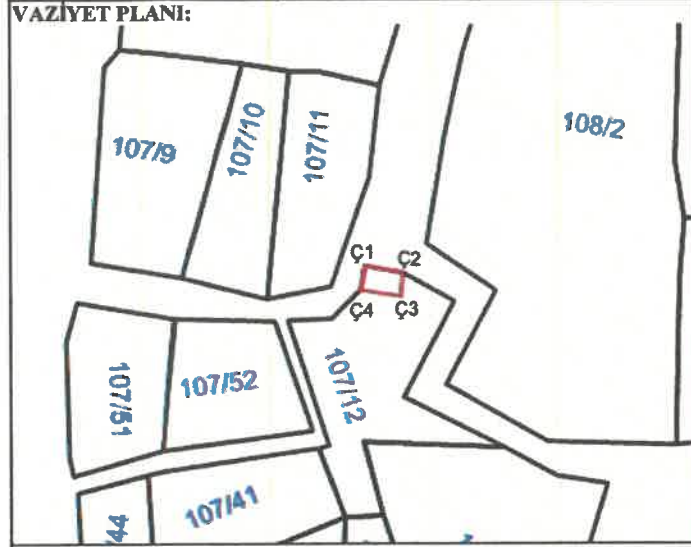
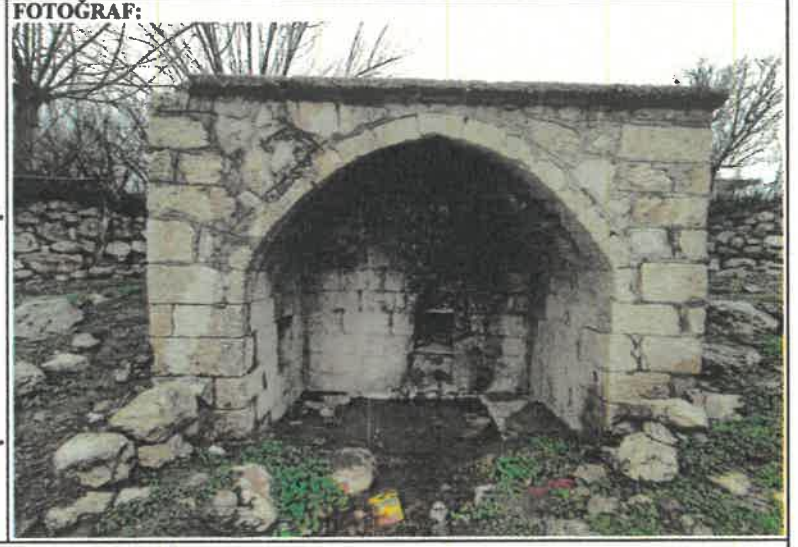
KORUNMUŞLUK DURUMU: ORTA	TAŞIYICI YAPI: ORTA KÖTÜ	CEPHE DURUMU: ORTA	ÖRTÜ DURUMU: ORTA KÖTÜ	İÇ YAPI DURUMU ORTA	BEZEME DURUMU: -	RUTUBET DURUMU:-
--------------------------	--------------------------	--------------------	------------------------	---------------------	------------------	------------------

GÖZLEMLER: Çeşme günümüzde kullanılmamaktadır.

AYRINTILI TANITIM: Mevcut haliyle yaklaşık 2,5 metre yüksekliğe ve 2,5 metre kadar da genişliğe sahip olan çeşme, dikdörtgen planlı olan ve herhangi bir yapıya tabi olmadan inşa edilmiş olan bağımsız çeşmeler grubuna girmektedir. Çeşmenin arka ve yan cepheleri tamamen sağır tutulmuş olup, bu bölümlerin yaklaşık 1 metre kadar toprak dolgu ile kapandığı görülmüştür. Düzgün kesilmiş kireç taşı malzemeden inşa edilmiş olan Çeşmenin güneye bakan ön yüzü kemerli yaklaşık 1 metre derinliğe sahip niş şeklinde düzenlenmiştir. Çeşme nişin tam orta kısmında yer alan lüle kırılmış durumdadır. Lülenin hemen üst kısmında ve çeşme nişinin batı duvarında birer taslık nişi bulunmaktadır. Çeşmenin yalak kısmı tahrip olmuş durumdadır. Çeşmenin dam örtüsüne beton döküldüğü görülmüştür. Cephelerdeki çimento malzemeli derz izleri ile sağır tutulmuş olan arka ve yan cephelerdeki moloz taşlardan Çeşmenin muhtelif dönemlerde onarım gördüğü anlaşılmaktadır. Yapıda dönem içerisinde yapılan onarımlar sonrası yerleştirilmiş olan kırılmış bir mermer parçasının bulunmaktadır. Çeşmede herhangi bir kitabe ve süsleme ögesi tespit edilmemiştir.

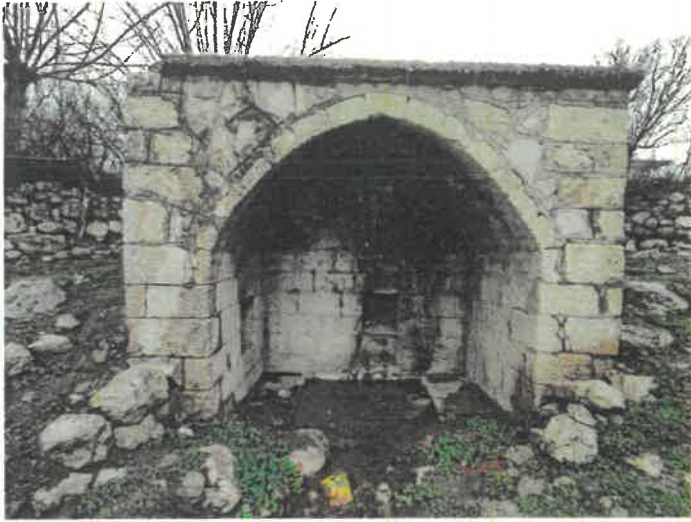
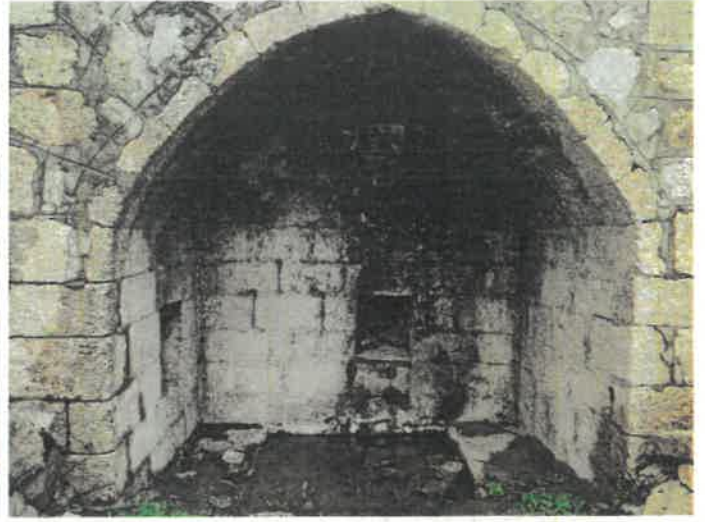
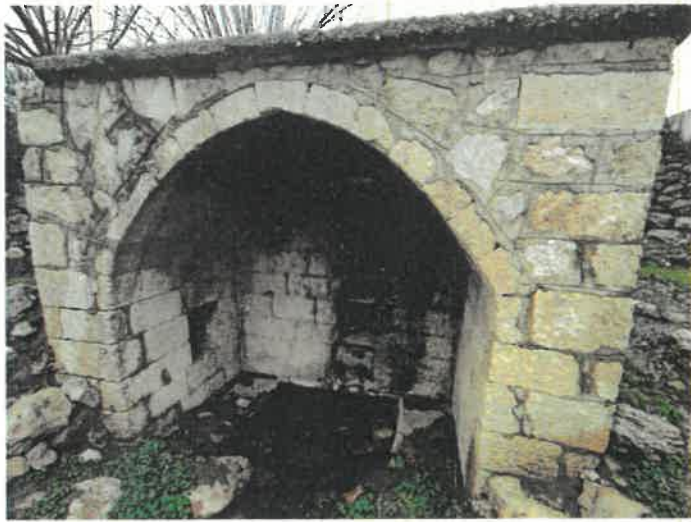
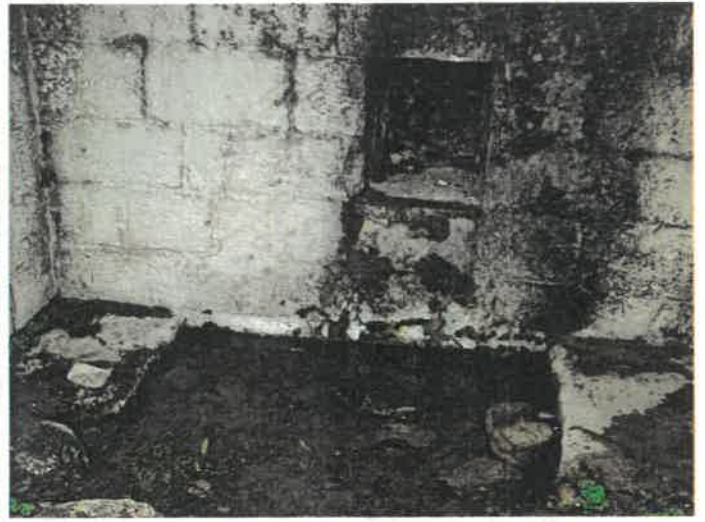
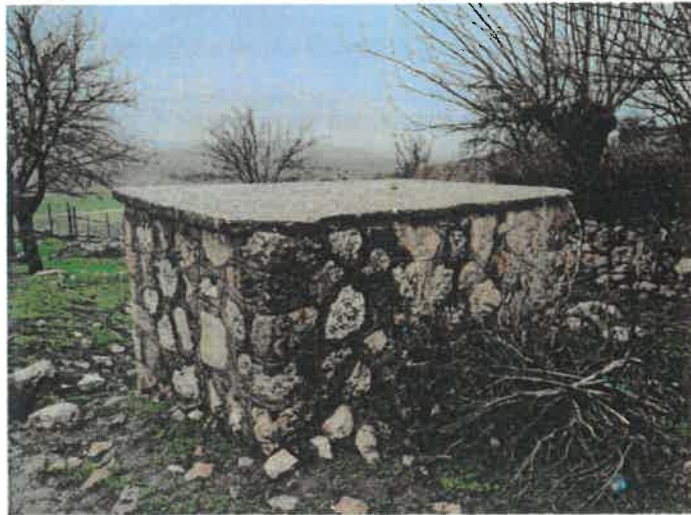
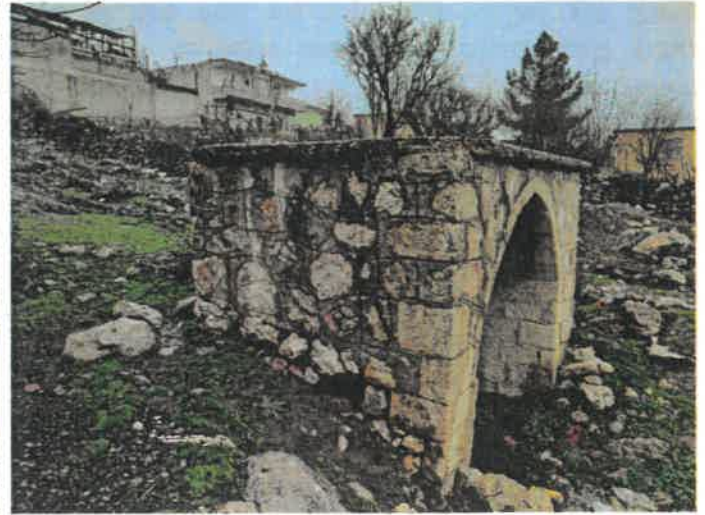
DIYARBAKIR
DİCLE
TEPE
TEPE MAHALLE ÇEŞMESİ VE KORUNMA ALANI

GENEL TANIM: Diyarbakır İli, Dicle İlçesi, Tepe Mahalle yerleşiminin güneyinde tapunun 107 ada 12 no.lu parselinde yer almaktadır.

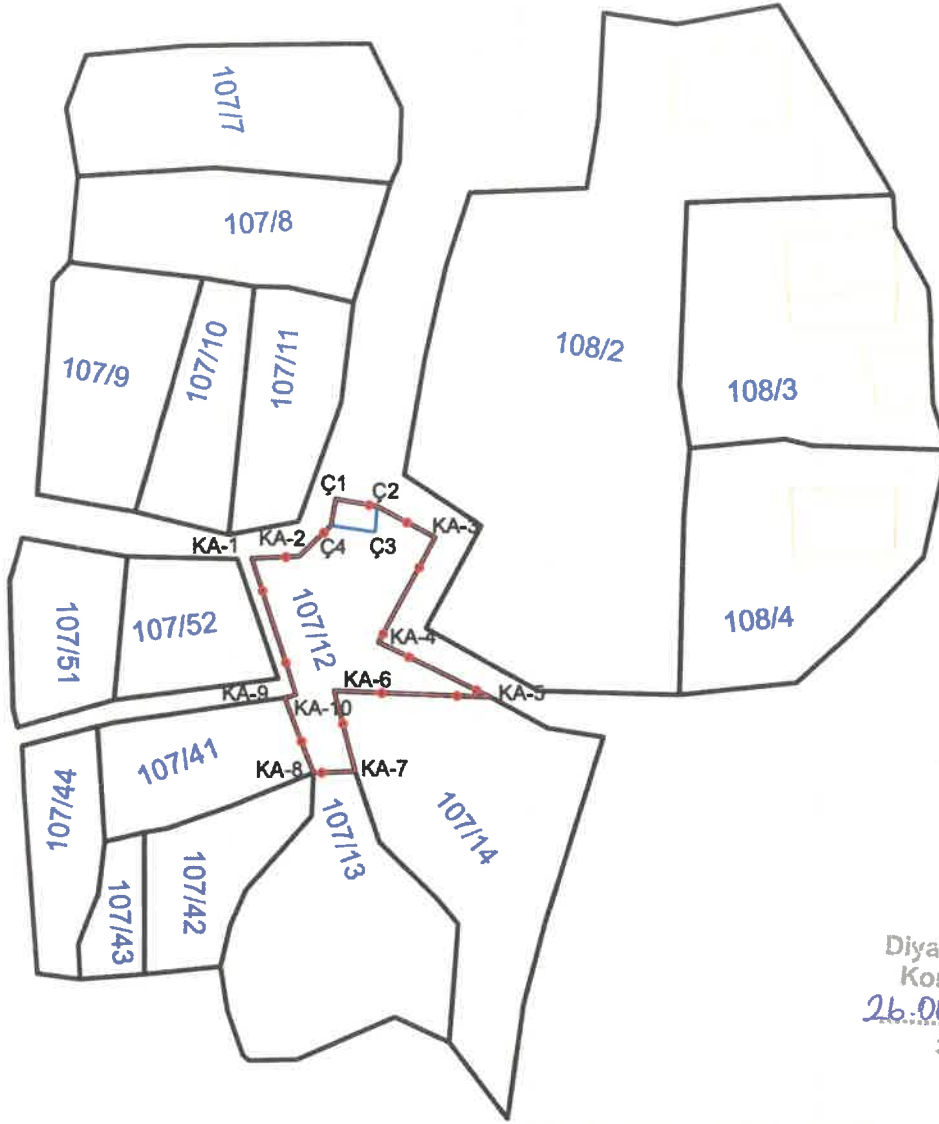
—●— KORUNMA ALANI SINIRI
— PARSEL SINIRI

ITRF-3-39 KOOR.

Nokta No	Y	X
KA-1	612750.796	4250560.975
KA-2	612755.556	4250561.167
KA-3	612769.115	4250563.069
KA-4	612763.497	4250552.661
KA-5	612774.690	4250547.190
KA-6	612759.080	4250547.810
KA-7	612761.210	4250539.796
KA-8	612757.020	4250539.650
KA-9	612754.114	4250547.114
KA-10	612755.269	4250547.404
Ç1	612759.188	4250566.876
Ç2	612763.314	4250566.152
Ç3	612763.142	4250563.592
Ç4	612758.715	4250564.249

-2863 sayılı Kanunun 8. Maddesi gereğince, Tepe Mahalle Çeşmesinin korunma alanı sınırlarının ekli koordinatlı krokide işaretlendiği şekilde belirlenmesine,
