T.C.  
KÜLTÜR VE TURİZM BAKANLIĞI  
ÇANAKKALE KÜLTÜR VARLIKLARINIKORUMA BÖLGE KURULU  
KARAR

Toplantı Tarihi ve No : 26.04.2022 / 357  
Karar Tarihi No : 26.04.2022 / 7840

Çanakkale İli, Gökçeada İlçesi, Eski Bademli Köyü Köyiçi Mevkii'nde yer alan, Kentsel Sit Alanı içerisinde geçiş dönemi yapılaşma koşulları ve kullanma şartlarının yürürlükte olduğu alanda kalan, özel mülkiyet adına kayıtlı, 127 ada 7 parseldeki taşınmazın; 2863 sayılı yasanın 6. ve 7. Maddeleri ile Taşınmaz Kültür Varlıkları ve Sitlerin Tespit ve Tescili Hakkında Yönetmelikte belirtilen kriterler çerçevesinde 'Korunması Gerekli Taşınmaz Kültür Varlığı' (Sivil Mimarlık Örneği Yapı) olarak tescillenmesine, hazırlanan tescil fişinin uygun olduğuna, Koruma Grubu'nun '2.Grup' olarak belirlenmesine, taşınmaza yönelik 05/11/1999 tarih ve 660 sayılı ilke kararı doğrultusunda hazırlanacak rölevo, restitüsyon ve restorasyon projelerinin Kurulumuza iletilmesine karar verildi.

AVRUPA KONSEYİ	KÜLTÜREL VARLIKLARI KORUMA ENVANTERİ	D.K.V.K.E.	ANTİ	ENVANTER NO:
TÜRKİYE				HARİTA NO:
İLİ: ÇANAKKALE	İLÇESİ: GÖÇEADA	MARAKEBİ / KÖY: BADEMİLİ KÖYÜ		ANITSAL
SOKAK VE KAPI NO:		KADASTRO PAFTA: ADA: 127 PARSEL: 7		ÇEVRESEL
ADI:	YAPTIR

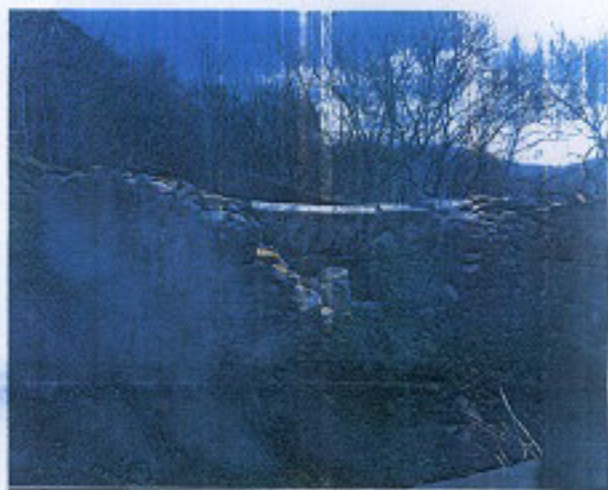
FOTOĞRAF:

GÖZLEMLER: Kentel Sit Alanında kalan taşınmaz üzerinde, yığma taş inşa sistemli, tek katlı, üst örtüsü tamamen yok olmuş bir yapı bulunmaktadır.

Köy içinde yer alan parsel üzerinde tek katlı, kabayonu ve moloz taş malzeme ile kargir sistemle inşa edilmiş, üst örtüsü tamamen yok olmuş bir yapı bulunmaktadır. Orijinal kullanımı dam olan tek katlı yapıya ilerleyen dönemlerde atar veya depo olarak kullanıldığı düşünülmektedir. Yapının kuzey cephesinde yer alan açıklık ve ahşap kapı sövesinden yapıya girişin kuzey cephesinden sağlandığı anlaşılmaktadır. Yapının okunabilen diğer bir açıklığı ise güney cephesinde yer alan penceresidir. Yapının doğu cephesine doğru sonradan büyütülmüş olduğu duvar örgü sisteminden ve taş malzeme farklılığından anlaşılmaktadır.
