T.C.
KÜLTÜR VE TURİZM BAKANLIĞI
ÇANAKKALE KÜLTÜR VARLIKLARINI KORUMA BÖLGE KURULU
K A R A R

AVRUPA KONSEYİ	KÜLTÜREL VARLIKLARI KORUMA ENVANTERİ	D.K.V.K.E.	ANIT	ENVANTER NO:	
TÜRKİYE				HARİTA NO:	
İLİ: ÇANAKKALE	İLÇESİ: GÖKÇEADA	MAHALLE / KÖY: DEREKÖY.	KORUMA DERECESESİ	ANITSAL	
SOKAK VE KAPI NO:		KADASTRO PAFTA: ADA: 237 PARSEL: 12		ÇEVRESEL	x
ADI:	YAPTIRAN:	YAPAN:	MİMARİ ÇAĞI (ÜSLUP)	S.M.Ö.	2. GRUP
	YAPIM TARİHİ:	KİTABE:	VAKFIYE:

GENEL TANIM: Çanakkale İli, Gökçeada İlçesi, Dereköy, Köyiçi Mevkii'inde yer almaktadır.

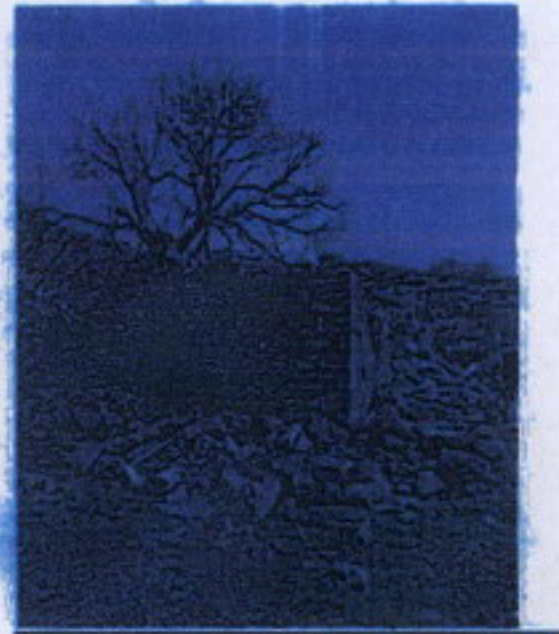
FOTOĞRAF:

GÖZLEMLER: Kentsel Sit içinde kalan taşınmaz üzerinde, yıkıntı halinde taş bir yapı bulunmaktadır.

Yoldan daha yüksek bir kotta yer alan taşınmazda; boden duvarlarının çok az bir kısmı ayakta. Çamur harçlı taş malzemeden yığma sistem ile inşa edilmiş, çatısı ve doğramaları tamamen tahrip olmuş bir yapı bulunmaktadır. Ayakta kalan duvarlarından doğu cephesinde üst kat pencere lentosu okunabilmektedir.

ÖNERİLEN KULLANIMI: KONUT
