T.C.  
KÜLTÜR VE TURİZM BAKANLIĞI  
ÇANAKKALE KÜLTÜR VARLIKLARINI KORUMA BÖLGE KURULU  
K A R A R

Çanakkale İli, Gökçeada İlçesi, Dereköy’de ve tapunun 279 ada, 2 parselinde ve özel mülkiyette kayıtlı, Bursa KTVKK’nun 15.08.1991/1932 sayılı Kararı ile tescil edilen, aynı Kurulun 16.11.1992/2813 sayılı, Edirne KTVKK’nun 11.11.1994/2135 sayılı, Çanakkale KTVKK’nun 24.05.2002/1016 sayılı kararları ve ekleri 1/25000 ölçekli sit paftalarında belirlenen şekliyle tescilinin devamı uygun bulunan, Çanakkale KTVKKB’nun 30.04.2005/925 sayılı Kararı ile 1/25000 ölçekli Sit Paftasındaki sınırlarının 1/2000 ölçekli Sit Paftasına aktarıldığı şekliyle uygun bulunan Dereköy Kentsel Siti içinde kalan; Çanakkale KTVKK.’nin 04.05.2002/1001 sayılı Kararı ile Geçiş Dönemi Koruma Esasları ve Kullanma Şartları belirlenen ve muhtelif kararlarla uzatılan ancak süresi tamamlanmış olan ve son olarak da Kurulumuzun 28.02.2022/7619 sayılı Kararı ile “.....yapılaşma şartlarının belirlenmesine yönelik ilke, usuller kapsamında yön göstereceği de dikkate alınarak; Müdürlükçe ivedi olarak tespit çalışmasının yapılmasına ve sonuç raporlarının Kurulumuza iletilmesine anılan sebeplerden dolayı geçiş dönemi koruma esas

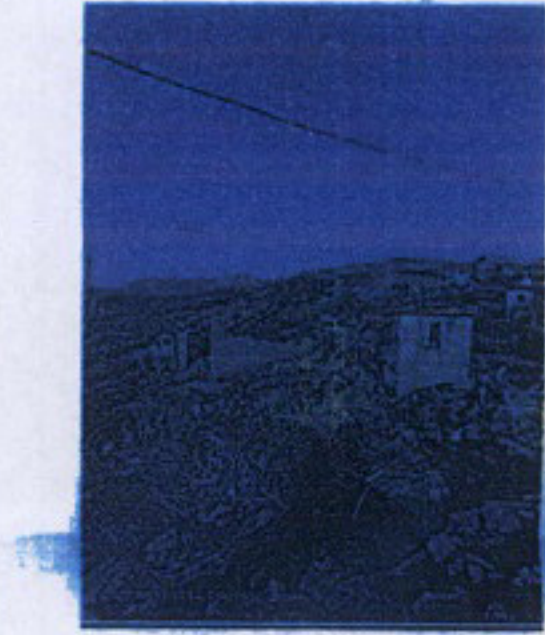
FOTOĞRAF:

GÖZLEMLER: Kentsel Sit içinde kalan taşınmaz üzerinde, yıkıntı halinde taş bir yapı bulunmaktadır.

Beden duvarlarının bir kısmı ayakta. Çamur harçlı taş malzemeden yığma sistem ile inşa edilmiş, çatısı ve doğramaları tamamen tahrip olmuş bir zemin+1. Katı okunabilen bir yapıdır. Ayakta kalan duvarlarından üst kat Doğu ve Kuzey cephelerinde pencere açıklıkları mevcuttur. Üç bağımsız bölüm yapıyı oluşturmaktadır. Güneydoğu, Kuzey ve Güneybatı'da yer alan bağımsız birimlerde içten bir merdiven ile üst kata ulaşılır.
