T.C.
KÜLTÜR VE TURİZM BAKANLIĞI
ESKİŞEHİR KÜLTÜR VARLIKLARINI KORUMA BÖLGE KURULU

KARAR

Eskişehir İli, Odunpazarı İlçesi, Paşa Mahallesi, 12934 ada, 11 parselde yer alan Beyzade Konağı Çeşmesi'nin (Hamamcı Kadir Çeşmesi - Çinili Çeşme) tescil edilmesi konusunun değerlendirilmesine ilişkin; Özel Etkin Koleji'nin 10.02.2022 tarihli yazısı ve ekleri, kurum görüşlerinin talep edildiği Kurul Müdürlüğünün 22.02.2022 tarih, 2230428 sayılı yazısı, Odunpazarı Belediye Başkanlığı, Etüt Proje Müdürlüğünün 16.03.2022 tarih, 41343 sayılı yazısı ve ekleri, Eskişehir Büyükşehir Belediye Başkanlığı, Kent Tarihi ve Tanıtımı Dairesi Başkanlığının 08.04.2022 tarih, 55376 sayılı yazısı ve ekleri, Kütahya Vakıflar Bölge Müdürlüğünün 28.04.2022 tarih, 240399 sayılı yazısı sayılı yazısı ve Kütahya Vakıflar Bölge Müdürlüğü uzmanlarının 08.04.2022 tarihli raporu, kurum görüşlerinin iletildiği yazılar, 08.06.2022 tarih, 1429841 sayılı dosya inceleme raporu okundu, fotoğrafları, tescil fişi ve dosyası incelendi, yapılan görüşmeler sonunda;

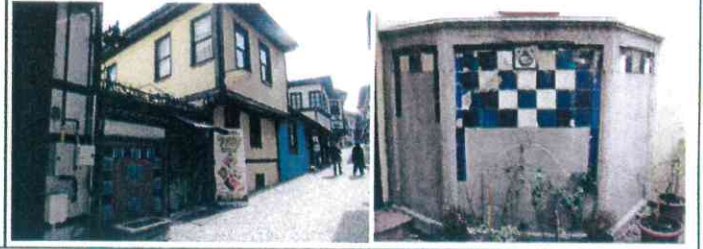
FOTOĞRAF:

GENEL TANIM: Üzerindeki çinileriyle dikkat çeken 1927 tarihli 4 yüzlü çeşme Hamamcı Kadir Bey Çeşmesi olarak bilinmektedir.

A İYİ	TAŞIYICI YAPI	A DIŞ YAPI	A ÜST	A	İÇ YAPI	A SÜSLEME	A	A YOK
B ORTA		B YAP	B	B		B RUTUBET	B İZİ VAR	
C ENA		C	C	C		C ELEMENLARI	C RUTUBET	B ÖNEMLİ

Odunpazarı İlçesi Paşa Mahallesiindeki Beyler Sokakta 12934 ada 11 parselde bulunan çeşmenin Hamamcı Kadir Bey Evi'nin bahçe duvarına bitişik halde bulunduğu tespit edilmiştir. Çeşmenin yine Hamamcı Kadir Bey tarafından 1927 yılında inşa edilen Hamamcı Kadir Bey Evi ile birlikte yaptırıldığı öğrenilmiştir. Hamamcı Kadir Bey'in torunlarından mülk sahibi Elif Manavoglu tarafından elde edilen bilgiye göre çeşmenin, Eskişehir'de ilk betonarme bina olan Hamamcı Kadir Bey Evi'nin inşaatı sırasında Sarı Sungur suyunun eve getirildiği sırada yine betonarme olarak inşa edildiği öğrenilmiştir. Çeşme 4 yüzlü olup, kütsel bir küp formundadır. Kareye yakın dikdörtgen planlı çeşme betonarme mozaik ve çini malzemeli olup Könağın bahçe kapısının yanındadır. Sokağa bakan ön cephesiyle birlikte könağın bahçesine bakan ve bir lüle ve yalağa sahip arka cephesi de işlevseldir. Ön cephe yüzeyi hafif dışa taşkın ayaklar ve üst kısmında hafif dışa taşkın iki silme ile çerçevelenmiştir. Ön cephe çerçevesinin içerisinde koyu mavi ve turkuaz renkli çini panoların atlamalı olarak sıralandığı üç kenarda dolaşan çini bir bordür yer almaktadır. Bu çerçevenin içerisinde süslenmiş Arapça harflerle "ya Mucib" yazılı olduğu dikdörtgen formlu ve turkuaz renkli bir çini pano yer almaktadır. Bu dikdörtgen panonun iz düzümünde aşağıda yuvarlak formlu yine turkuaz renkli bir çini pano daha yer almaktadır. Çeşmenin önünde dikdörtgen formlu bir yalak yer almaktadır. Mülk sahibi Elif Manavoglu'nun verdiği bilgilere göre çeşmenin ön cephesinin 2009 yılında Belediyesince onarıldığı bu onarım sırasında ön cephesinin özgünlüğünün bozulduğu, üzerindeki boyanın uygun olmadığı, onarım sırasında yeni eklenen muhdes çini karoların özgün malzemeli çini karolar ile uyummadığı öğrenilmiştir. Yerinde yapılan incelemede arka ve yan cephenin özgün olduğu, üzerindeki çini karoların ilk inşa sırasında yapılan çiniler olduğu anlaşılmıştır. Bir çeşme lülesi ve bir yalağın bulunduğu arka cephede ortada yuvarlak kemer ve ayakların bulunduğu bir niş görüntüsü veren hafif çıkıntılı bir silme detayı süsleme unsuru olarak görülmektedir. Bu kemerli silmenin üzerinde 28 adet beyaz, turkuaz ve kobalt mavisi renklerinden oluşan çini karoların dizildiği bir pano ve bu panoyu ve cepheyi çevreleyen kobalt mavisini çinilerle oluşturulmuş ince bir bordür görülmektedir. Panonun üst sırasının ortasındaki karonun (her iki yanda 3'er karo olacak şekilde) üzerinde Arapça harflerle "Allah" yazısı yazılmaktadır. Cephenin boyası yoktur. Yan cephede ise, beyaz ve kobalt mavisi çinilerinden oluşan ve atlamalı olarak dizilen yan yana 5 karodan oluşan tek sıra çini bordür yer almaktadır. Ortadaki karoda içine geçmiş bitkisel motiflerden oluşan süslü bir pano yerleştirilmiştir. Bu cephede yalak bulunmamaktadır. Diğer yan cephede ise 2 adet beyaz renkli çini karonun ortasında yine "Allah" yazısının bulunduğu bir pano yer almakta, bu düzenlemeyi 3 kenardan çevreleyen kobalt mavisi çinilerden oluşan ve iki yandan cephenin ortasına kadar uzanan ince bir bordür bulunmaktadır. Mülk sahiplerince ön cephenin tasarımının da arka ve yan cepheler gibi olduğu belirtilmiştir. Kanaatimizce de ön cephenin muhdeslerinden arındırılarak arka ve yan cephe ile aynı biçim ve süsleme öğeleriyle özgün haline getirilmesi önerilmektedir.

Banisinin Hamamcı Kadir Bey olduğu, 1927 tarihinde inşa edildiği ve isminin Hamamcı Kadir Bey Çeşmesi olduğu öğrenilen çeşmenin aynı zamanda Çinili Çeşme olarak anıldığı da bilinmektedir. Hamamcı Kadir Bey Çeşmesi, mimari ve süsleme özellikleriyle dönemi yansıtan özgün özelliklerini büyük ölçüde korumuş bir eserdir. Kent için önemli bir bellek oluşu, konumu, mimari ve estetik özellikleri ile söz konusu çeşmenin kültür varlığı olduğu tarafımızca değerlendirilmekte ve tescile önerilmektedir.
