T.C.
KÜLTÜR VE TURİZM BAKANLIĞI
ESKİŞEHİR KÜLTÜR VARLIKLARINI KORUMA BÖLGE KURULU

KARAR

Karar Tarih ve no : 24.06.2022 - 10798

Eskişehir İli, Odunpazarı İlçesi, Akcami Mahallesi, özel mülkiyete ait, 12890 ada, 2 parselde yer alan Hak (Mal Hatun) Çeşmesi'nin tescil edilmesi konusunun değerlendirilmesine ilişkin; Özel Etkin Koleji'nin 10.02.2022 tarihli yazısı ve ekleri, kurum görüşlerinin talep edildiği Kurul Müdürlüğünün 18.02.2022 tarih, 2212491 sayılı yazısı, Odunpazarı Belediye Başkanlığı, Etüt Proje Müdürlüğünün 16.03.2022 tarih, 41334 sayılı yazısı ve ekleri, Eskişehir Valiliği, Çevre, Şehircilik ve İklim Değişikliği İl Müdürlüğü'nün 18.03.2022 tarih ve 3156374 sayılı yazısı ve eki, Eskişehir Büyükşehir Belediye Başkanlığı, Kent Tarihi ve Tanıtımı Dairesi Başkanlığının 08.04.2022 tarih, 55439 sayılı yazısı ve ekleri, Kurul Müdürlüğünün 23.05.2022 tarih, 2527861 sayılı yazısı, Kütahya Vakıflar Bölge Müdürlüğünün 03.06.2022 tarih 257436 sayılı yazısı eki 31.05.2022 tarihli uzman raporu, kurum görüşlerinin iletildiği yazılar, 22.06.2022 tarih, 1459411 sayılı dosya inceleme raporu okundu, fotoğrafları, tescil fişi ve dosyası incelendi, yapılan görüşmeler sonunda;

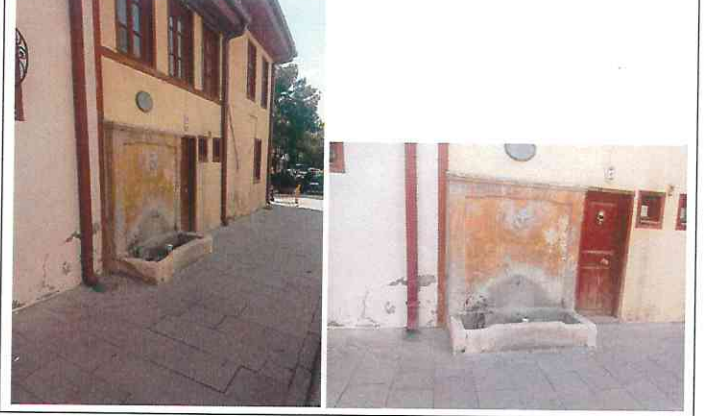
FOTOĞRAF:

GENEL TANIM: Kareye yakın dikdörtgen planlı çeşmenin aynalı dikdörtgen formlu bir çerçeve içerisine alınmıştır. Sade bir yapısı bulunan aynalığın merkezinde ay ve yıldız motifi yer almaktadır.

Eskişehir İli, Odunpazarı İlçesi, Akcami Mahallesi 12890 ada 2 parseldeki eve bitişik inşa edilen Çeşmenin, Mal Hatun Sokakta bulunan ahşap ev ile birleşik haldedir. Kareye yakın dikdörtgen planlı çeşmenin aynalı dikdörtgen formlu bir çerçeve içerisine alınmıştır. Sade bir yapısı bulunan aynalığın merkezinde ay ve yıldız motifi yer almaktadır. Çeşmenin saçağı dar olup iki silmelidir. Dikdörtgen prizma şeklindeki yalağı ön cepheden hafif yuvarlatılmıştır. Anadolu Üniversitesi Sanat Tarihi Bölümü Hocalarından Prof. Dr. Erol Altınşapan'ın Akademik Sosyal Araştırmalar Dergisi'nde yayınlanan Odunpazarı Mahalle Çeşmeleri isimli makalesinde de çeşme yerini almıştır ve çeşmeden Malhatun Çeşmesi II olarak söz edilmiştir. Makalede: "Odunpazarı, Akcami Mahallesi, Malhatun Sokak, 8 numaralı evin cephesine bitişik olarak inşa edilmiştir. Çeşme Mart-2010 da restorasyon görmüştür. Malhatun Sokakta 8 numaralı evin cephesinde bulunan çeşme, Mart 2010 restorasyonunda açığa çıkarılmıştır. Aynalık kısmında, bir ay yıldız motifi bulunmaktadır. Çeşmenin depo kısmı, tamamen evin içerisinde yer almaktadır. Çeşmenin, ön cephesinde bulunan ay yıldız motifinden aynısı, arka cephede de kullanılmıştır" denilmektedir. Odunpazarı belediyesince 2010 tarihinde onarıldığı öğrenilen çeşmenin tabelasında Hak Çeşmesi olarak isimlendirildiği belirtilmiş ve 1856 tarihli olduğu yazılmıştır. Çeşme enine dikdörtgen planlı olup, sade bir plan ve süslemeye sahiptir. Ön cephesinde kemer, niş yada taşıyıcı payeleri bulunmamakta, düz bir duvar yüzeyi görünümündedir. Sadece çerçeve şeklinde hafif içe girintili bir aynalık oluşturulmuştur. Taş malzemeli çeşme bitişigindeki konaktan hafif bir çıkıntıyla sokakla buluşmaktadır.

1856 yılına tarihlenebileceği belirtilen Hak Çeşmesi (Mal Hatun Çeşmesi II), mimari ve süsleme özellikleriyle dönemini yansıtan özgün özelliklerini büyük ölçüde korumuş bir eserdir. Kent için önemli bir bellek oluşu, konumu, mimari ve estetik özellikleri ile söz konusu çeşmenin kültür varlığı olduğu tarafımızca değerlendirilmekte ve tescile önerilmektedir.
