T.C.
KÜLTÜR VE TURİZM BAKANLIĞI
İstanbul I Numaralı Kültür Varlıklarını
Koruma Bölge Kurulu

KARAR

İstanbul İli, Sultangazi İlçesi, Cebeci Mahallesi, 1011 parselde yer alan, özel ve kamu ortak mülkiyetine ait, arazi vasıflı, korunması gerekli kültür varlığı olarak herhangi bir tescil kaydı bulunmayan, herhangi bir sit alanı ya da koruma alanı içerisinde yer almayan, Sultangazi İlçesi 1/1000 ölçekli Havza İçi Proje Alanı Uygulama İmar Planında Tarımsal Nitelikli Turizm 1 (TAR-TUR 1) alanında kalan yapıya ilişkin; Sultangazi Belediye Başkanlığı zabıta ekipleri tarafından bölgede yapılan çalışmalar esnasında yapının tespit edildiği ve yapının korunması gerekli kültür varlığı olup olmadığı hususunun değerlendirilmesi talep edilen Sultangazi Belediye Başkanlığı, Zabıta Müdürlüğünün 07.10.2015 tarihli ve 1836 sayılı, 08.10.2015 tarihli ve 3532-7847 sayılı yazıları, Sultangazi Belediye Başkanlığı, Plan ve Proje Müdürlüğünün 23.10.2015 tarihli 8291 sayılı yazısı, İstanbul Arkeoloji Müzeleri Müdürlüğünün 20.11.2015 tarihli 3328 sayılı yazısı, hazırlanan uzman raporu okundu, 34.33.40 nolu işlem dosyası incelendi, yapılan görüşmeler sonucunda;

AVRUPA KONSEYİ	DOĞAL VE KÜLTÜREL VARLIKLARI KOR

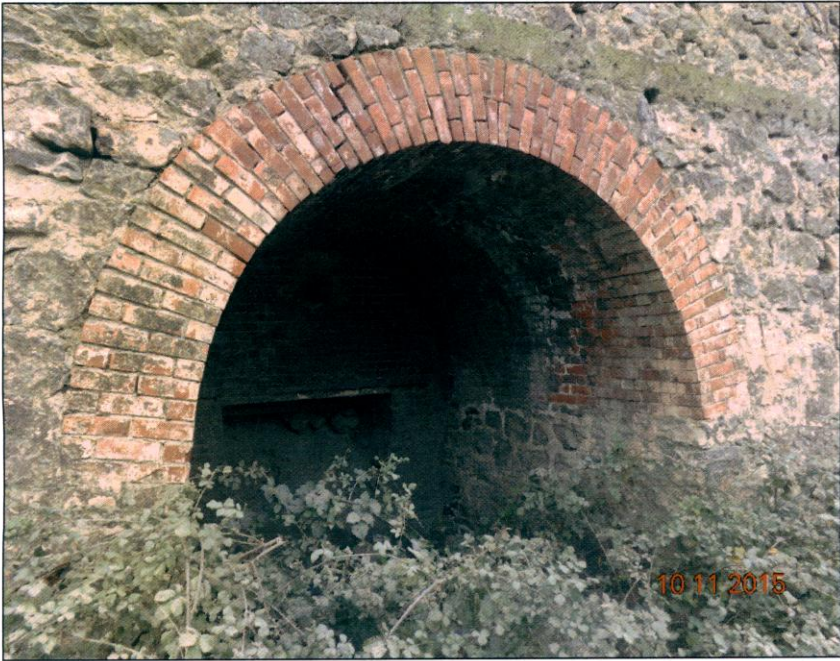
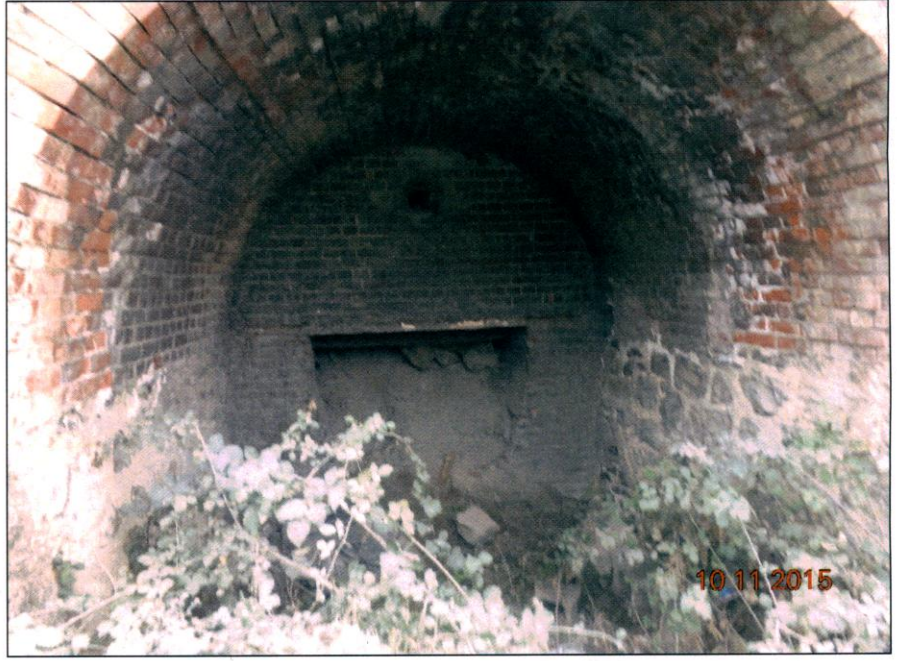
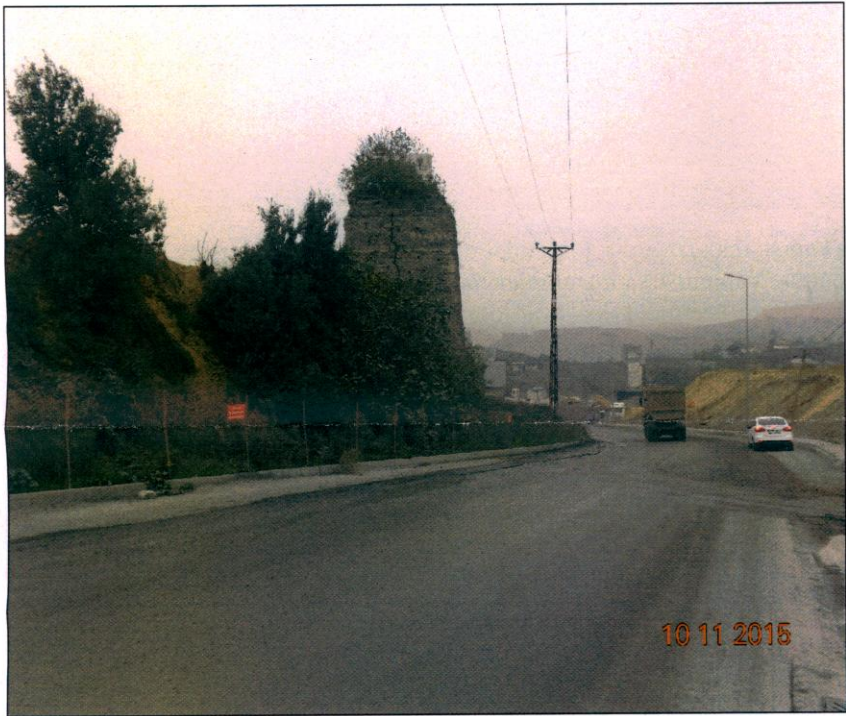
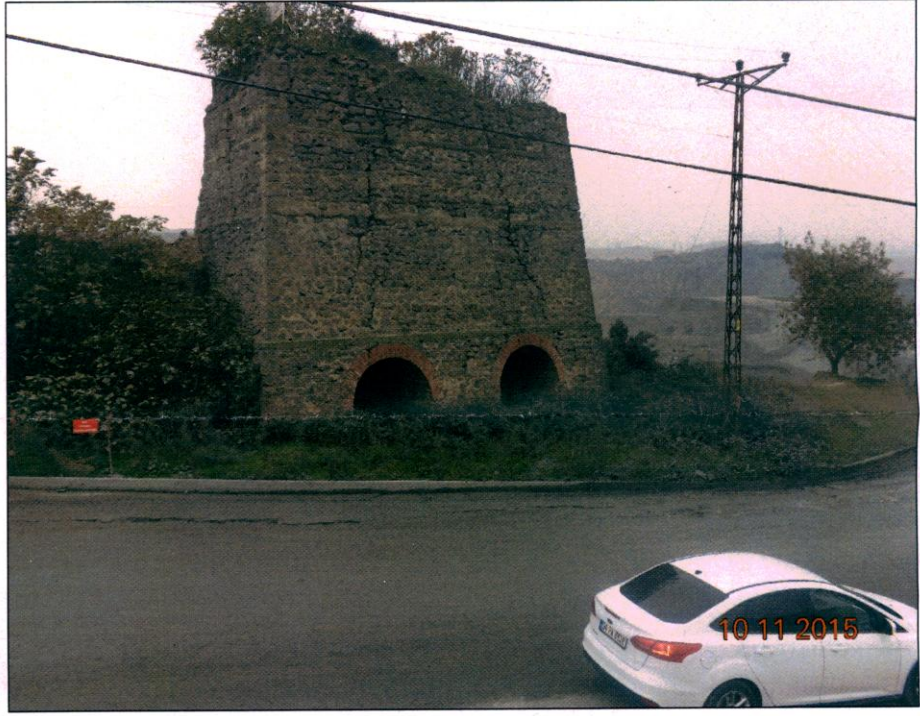
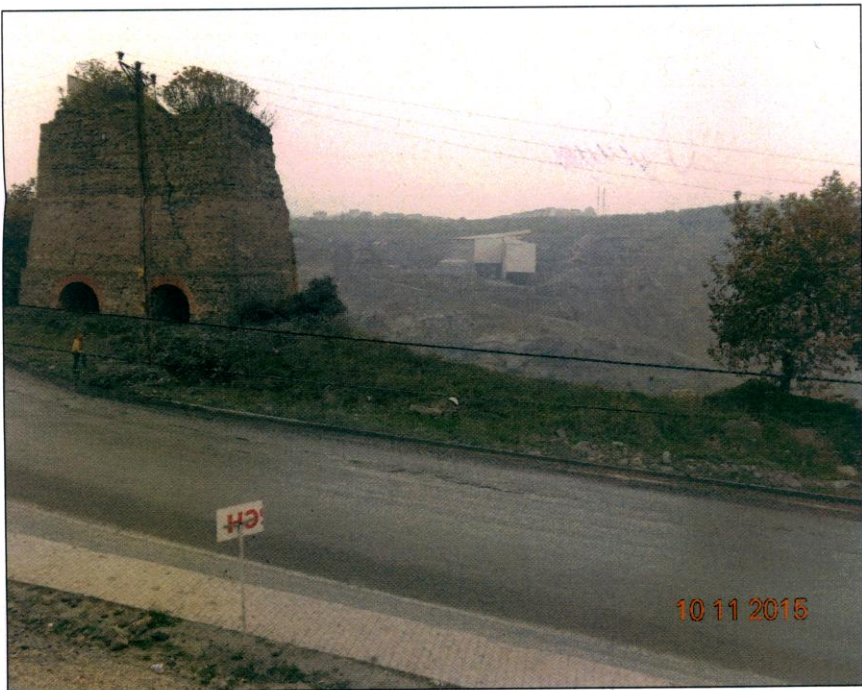
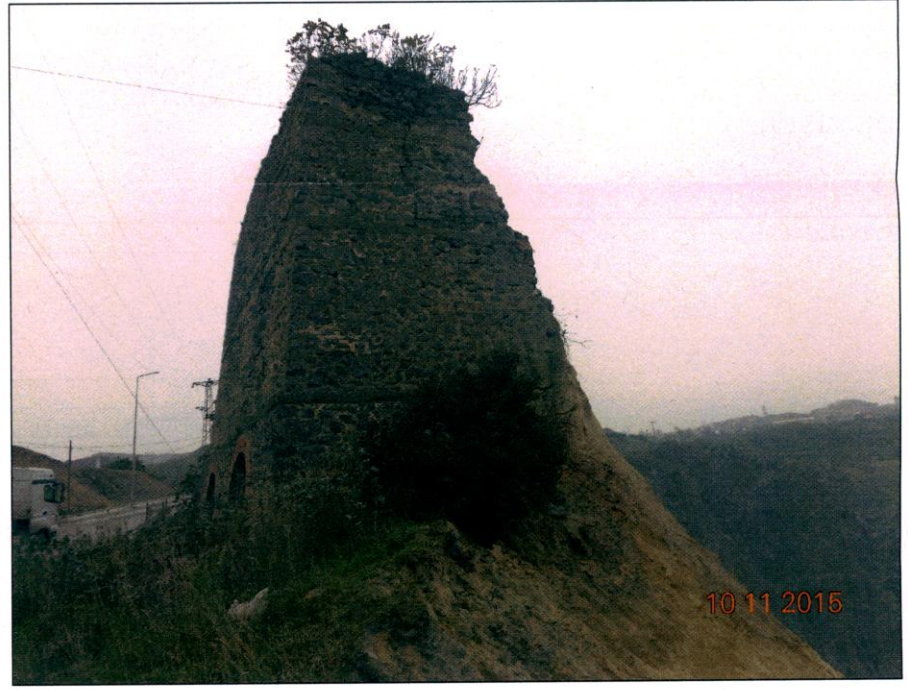
GÖZLEMLER : Yapının duvarları yukarı doğru eğimlidir. Tuğla tonozların içinde örülmüş kapı açıklıkları vardır. Piramidal olarak yukarı doğru daralan yapının masif duvarlarında biri tonozların hemen üst hizasına denk gelen üç sıra betonarme hatıl mevcuttur. Yapının arka kısmı muhtemelen maden ocağında yapılan çalışmalar esnasında bütünüyle yıkılmış olup moloz taş dolgu açığa çıkmıştır. Yol cephesinde tonozların üzerinden başlayan oturma çatlakları ve yapının üzerinde ağaç boyutlarında bitkilenmeler mevcut olduğu görülmüştür.
