T.C.
KÜLTÜR VE TURİZM BAKANLIĞI
ÇANAKKALE KÜLTÜR VARLIKLARINI
KORUMA BÖLGE KURULU
K A R A R

Toplantı Tarihi ve No : 27.01.2020 / 272
Karar Tarihi No : 27.01.2020 / 5891

AVRUPA KONSEYİ	DOĞALVE KÜLTÜREL VARLIKLARI KORUMA ENVANTERİ	D.K.V.K.E.	ANIT	ENVANTER NO:
TÜRKİYE				HARİTA NO:
İLİ: ÇANAKKALE	İLÇESİ: GÖKÇEADA	MAHALLE KÖY VEYA MEVKİİ: DEREKÖY KÖYÜ, MALAKİ MEVKİİ	KORUMA DERECESİ	ANITSAL
SOKAK VE KAPI NO:		KADASTRO PAFTA: ADA: 375 PARSEL: 298	1	1 2
ADI: MALAKİ MEVKİİ ŞAPELLERİ	YAPTIRAN: Bilinmiyor	YAPAN:		1 2
	YAPIM TARİHİ: Bilinmiyor	KİTABE:		
				MİMARİ ÇAĞI (ÜSLUP):
				VAKFİYE:

AVRUPA KONSEYİ	KÜLTÜREL VARLIKLARI KORUMA ENVANTERİ	K.V.K.E.	ANIT	ENVANTER NO:
TÜRKİYE				HARİTA NO:
İLİ: ÇANAĞKALE	İLÇESİ: GÖKÇEADA	MAHALLE KÖY: DEREKÖY KÖYÜ VEYA MEVKİİ: MALAKİ MEVKİİ	KORUMA DERECESİ	ANITSAL ÇEVRESEL
SOKAK VE KAPI NO:		KADASTRO PAFTA: ADA: 375 PARSEL: 298		1 2 3 1 2 3
ADI: Bağ Evleri (Dam Yapıları ve Harman Yerleri)	YAPTIRAN:	YAPAN:	MİMARİ ÇAĞI: (ÜSLUP)	S.M.Ö.
	YAPIM TARİHİ:	KİTABE: Yok	VAKFIYE:	2.Grup

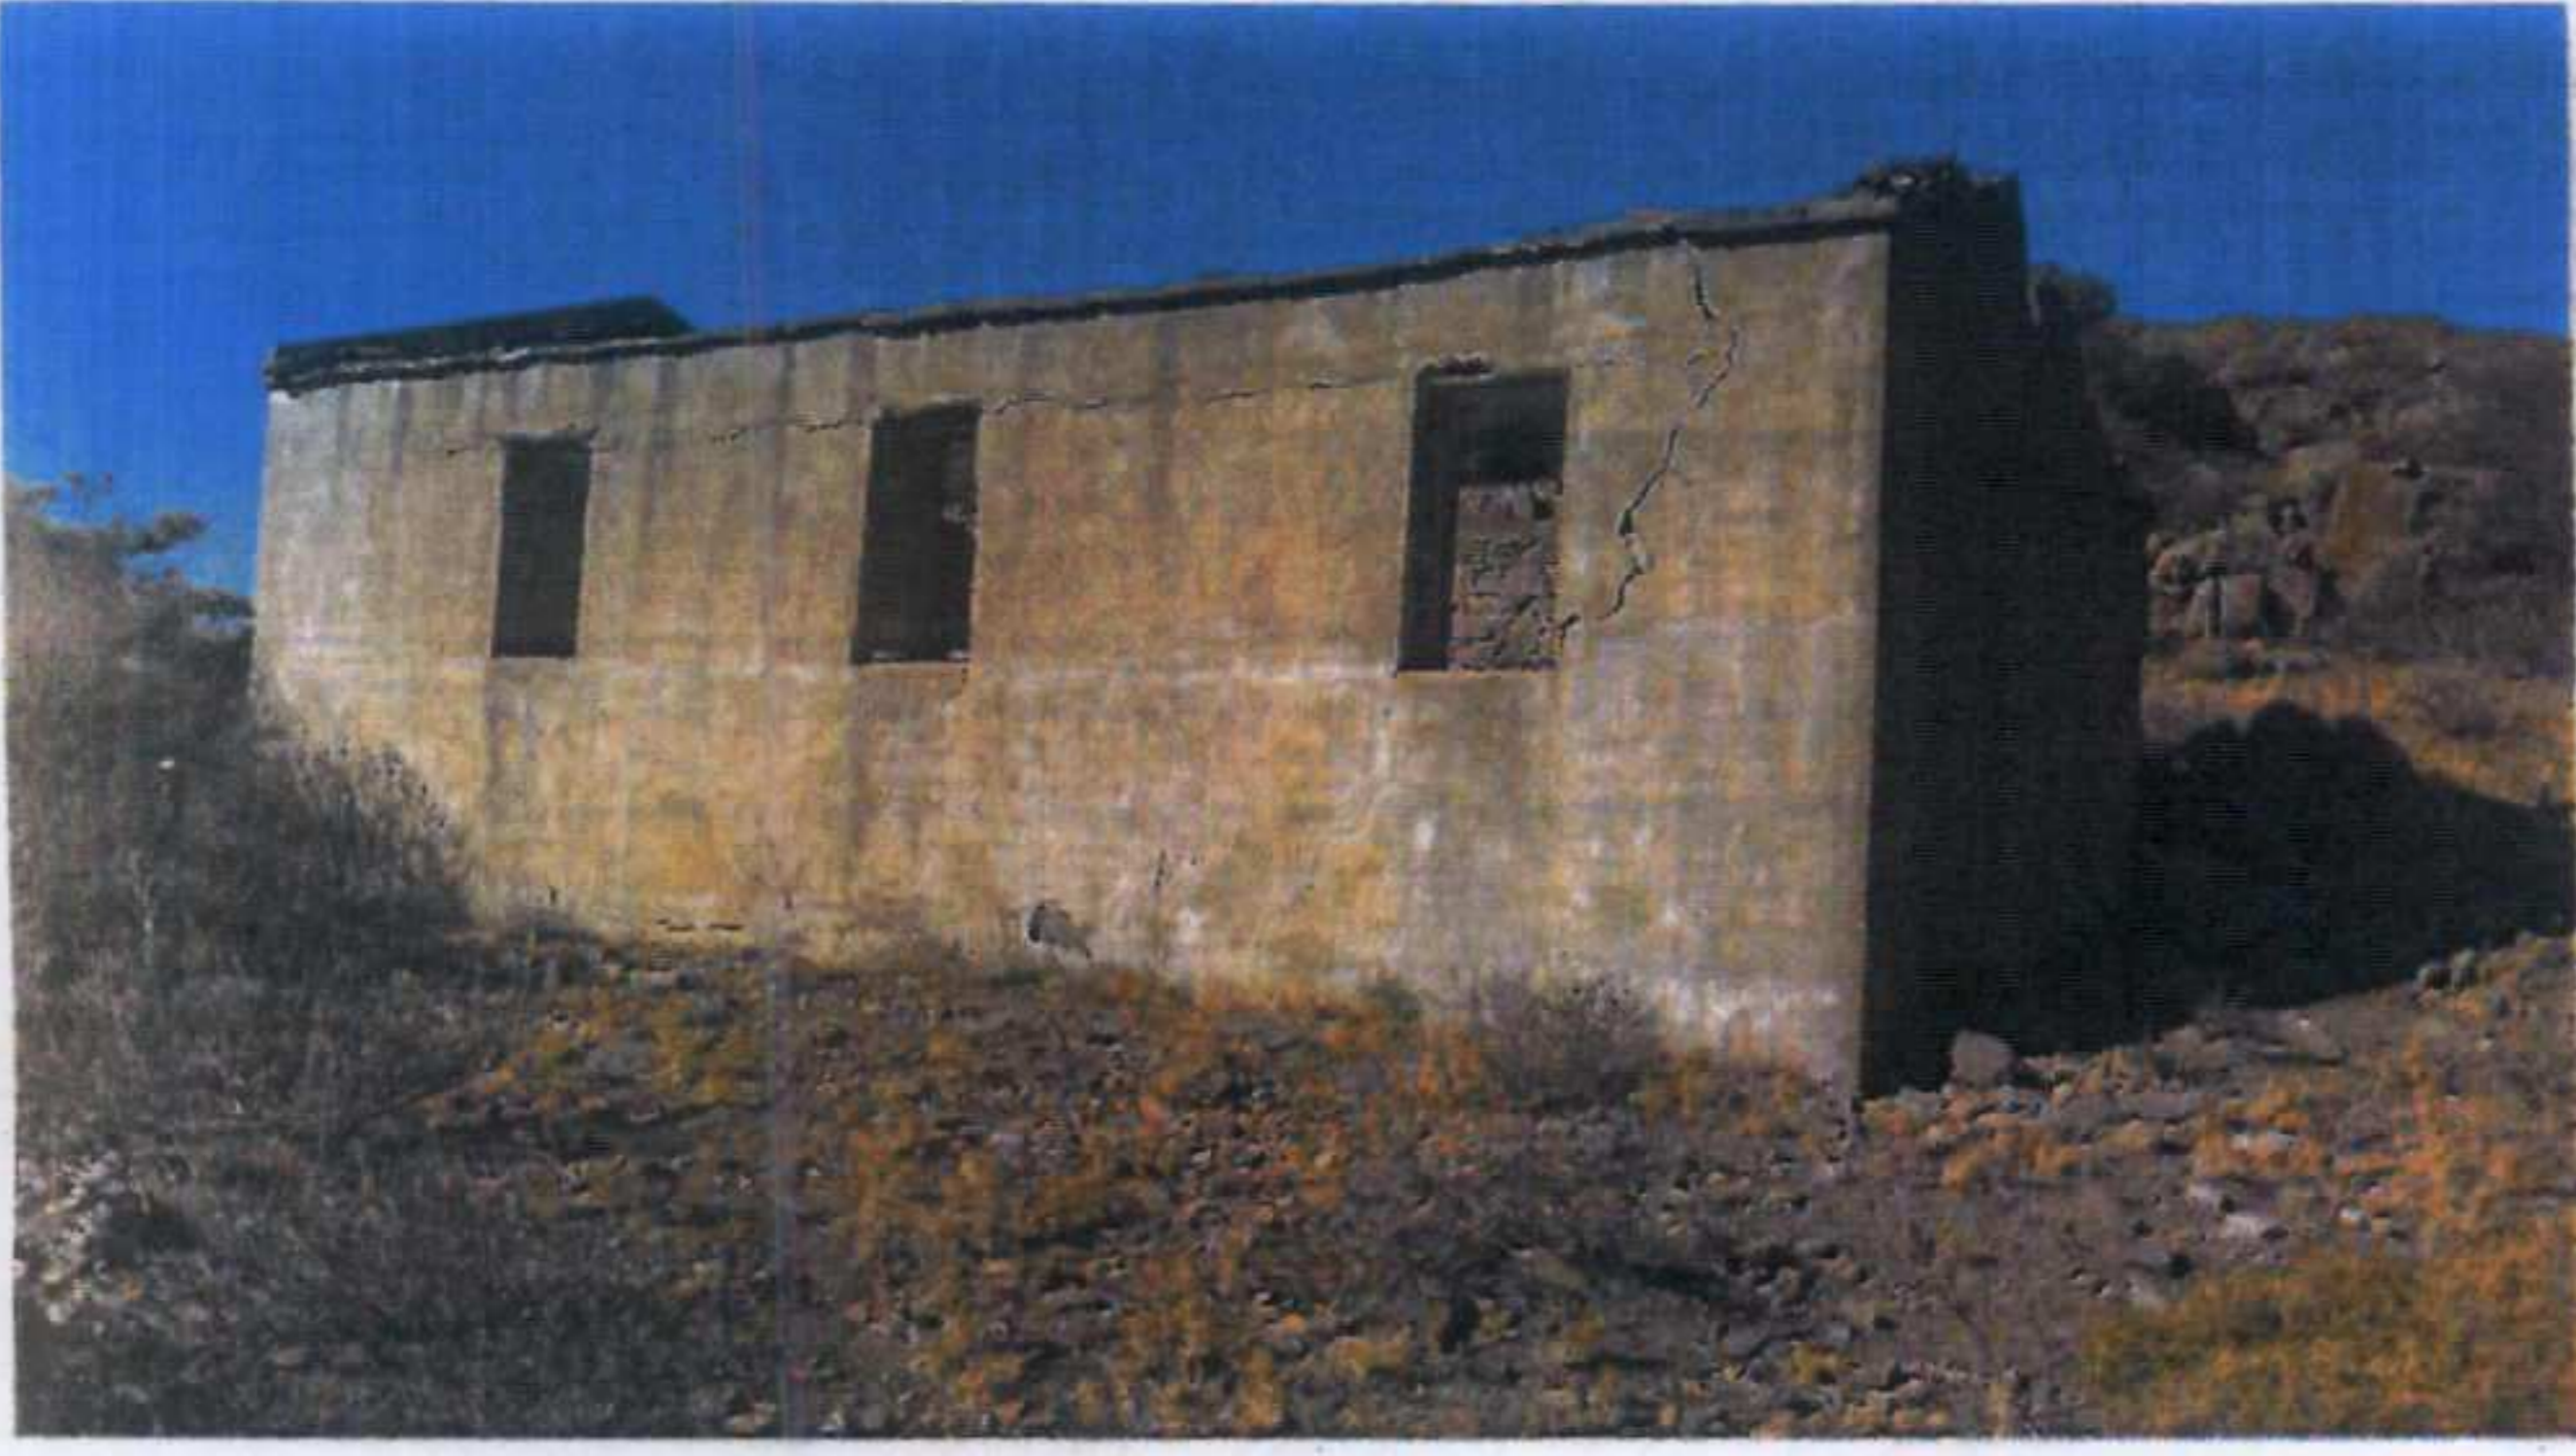
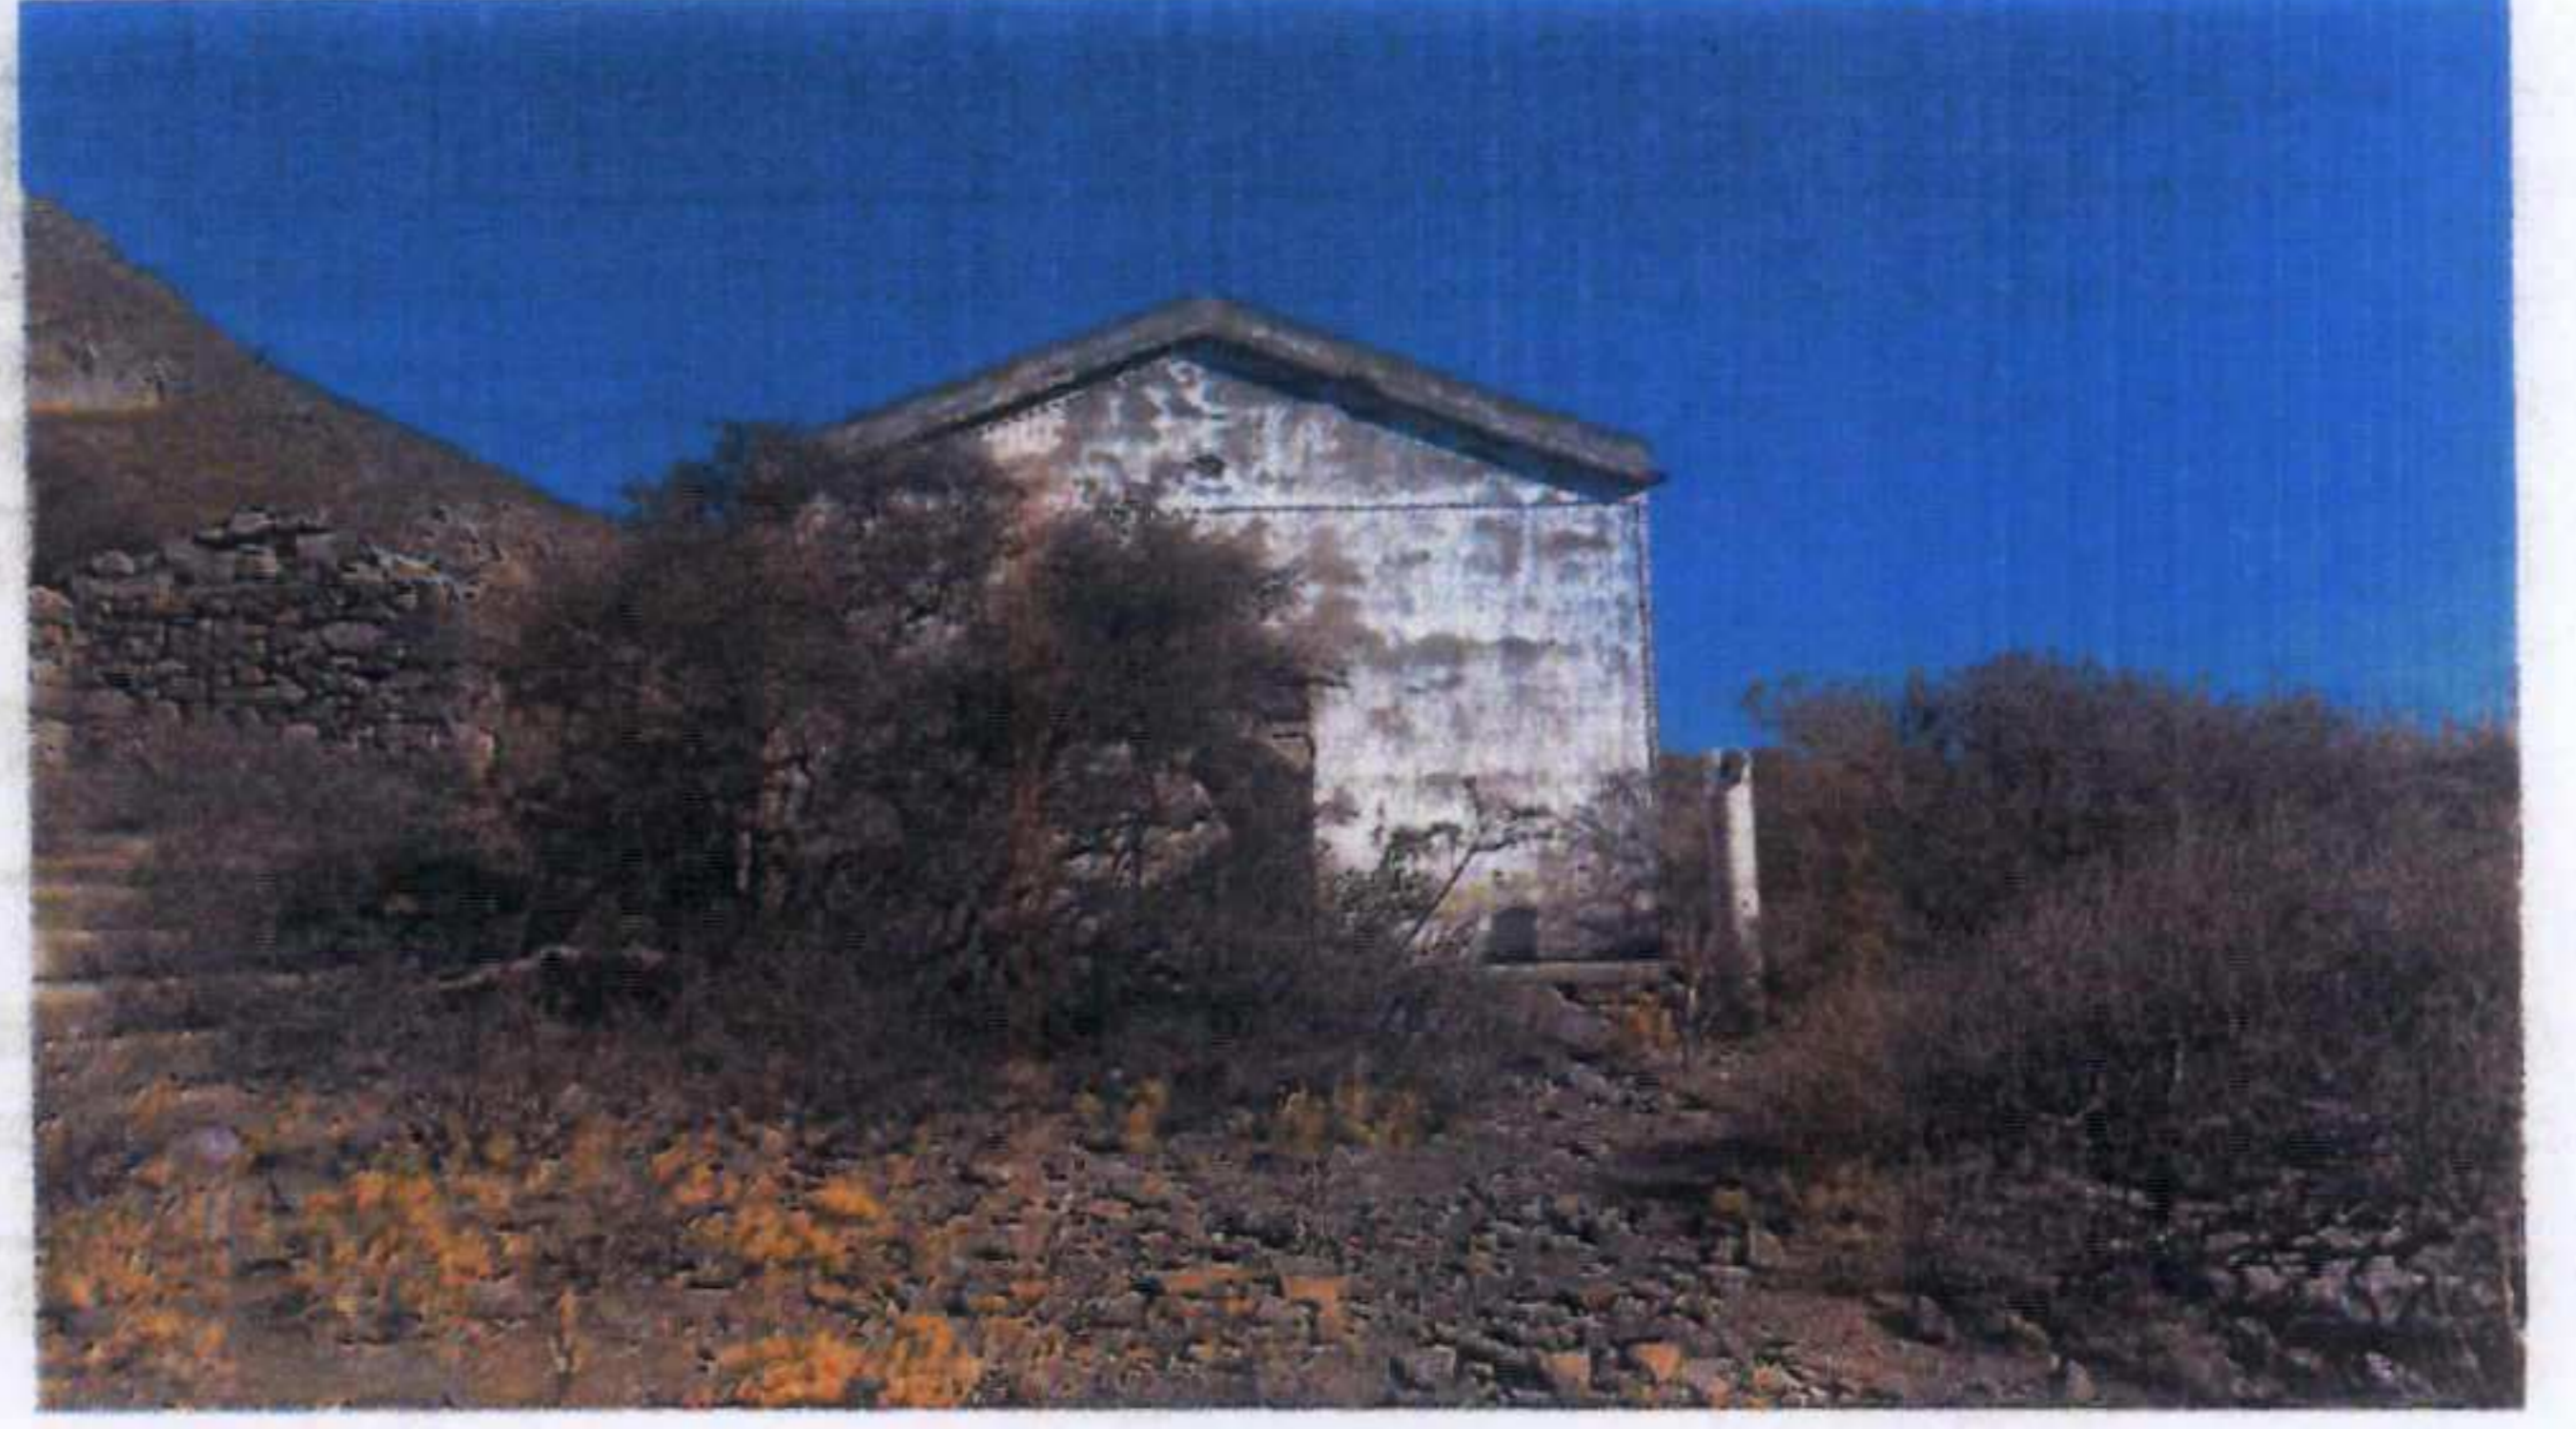
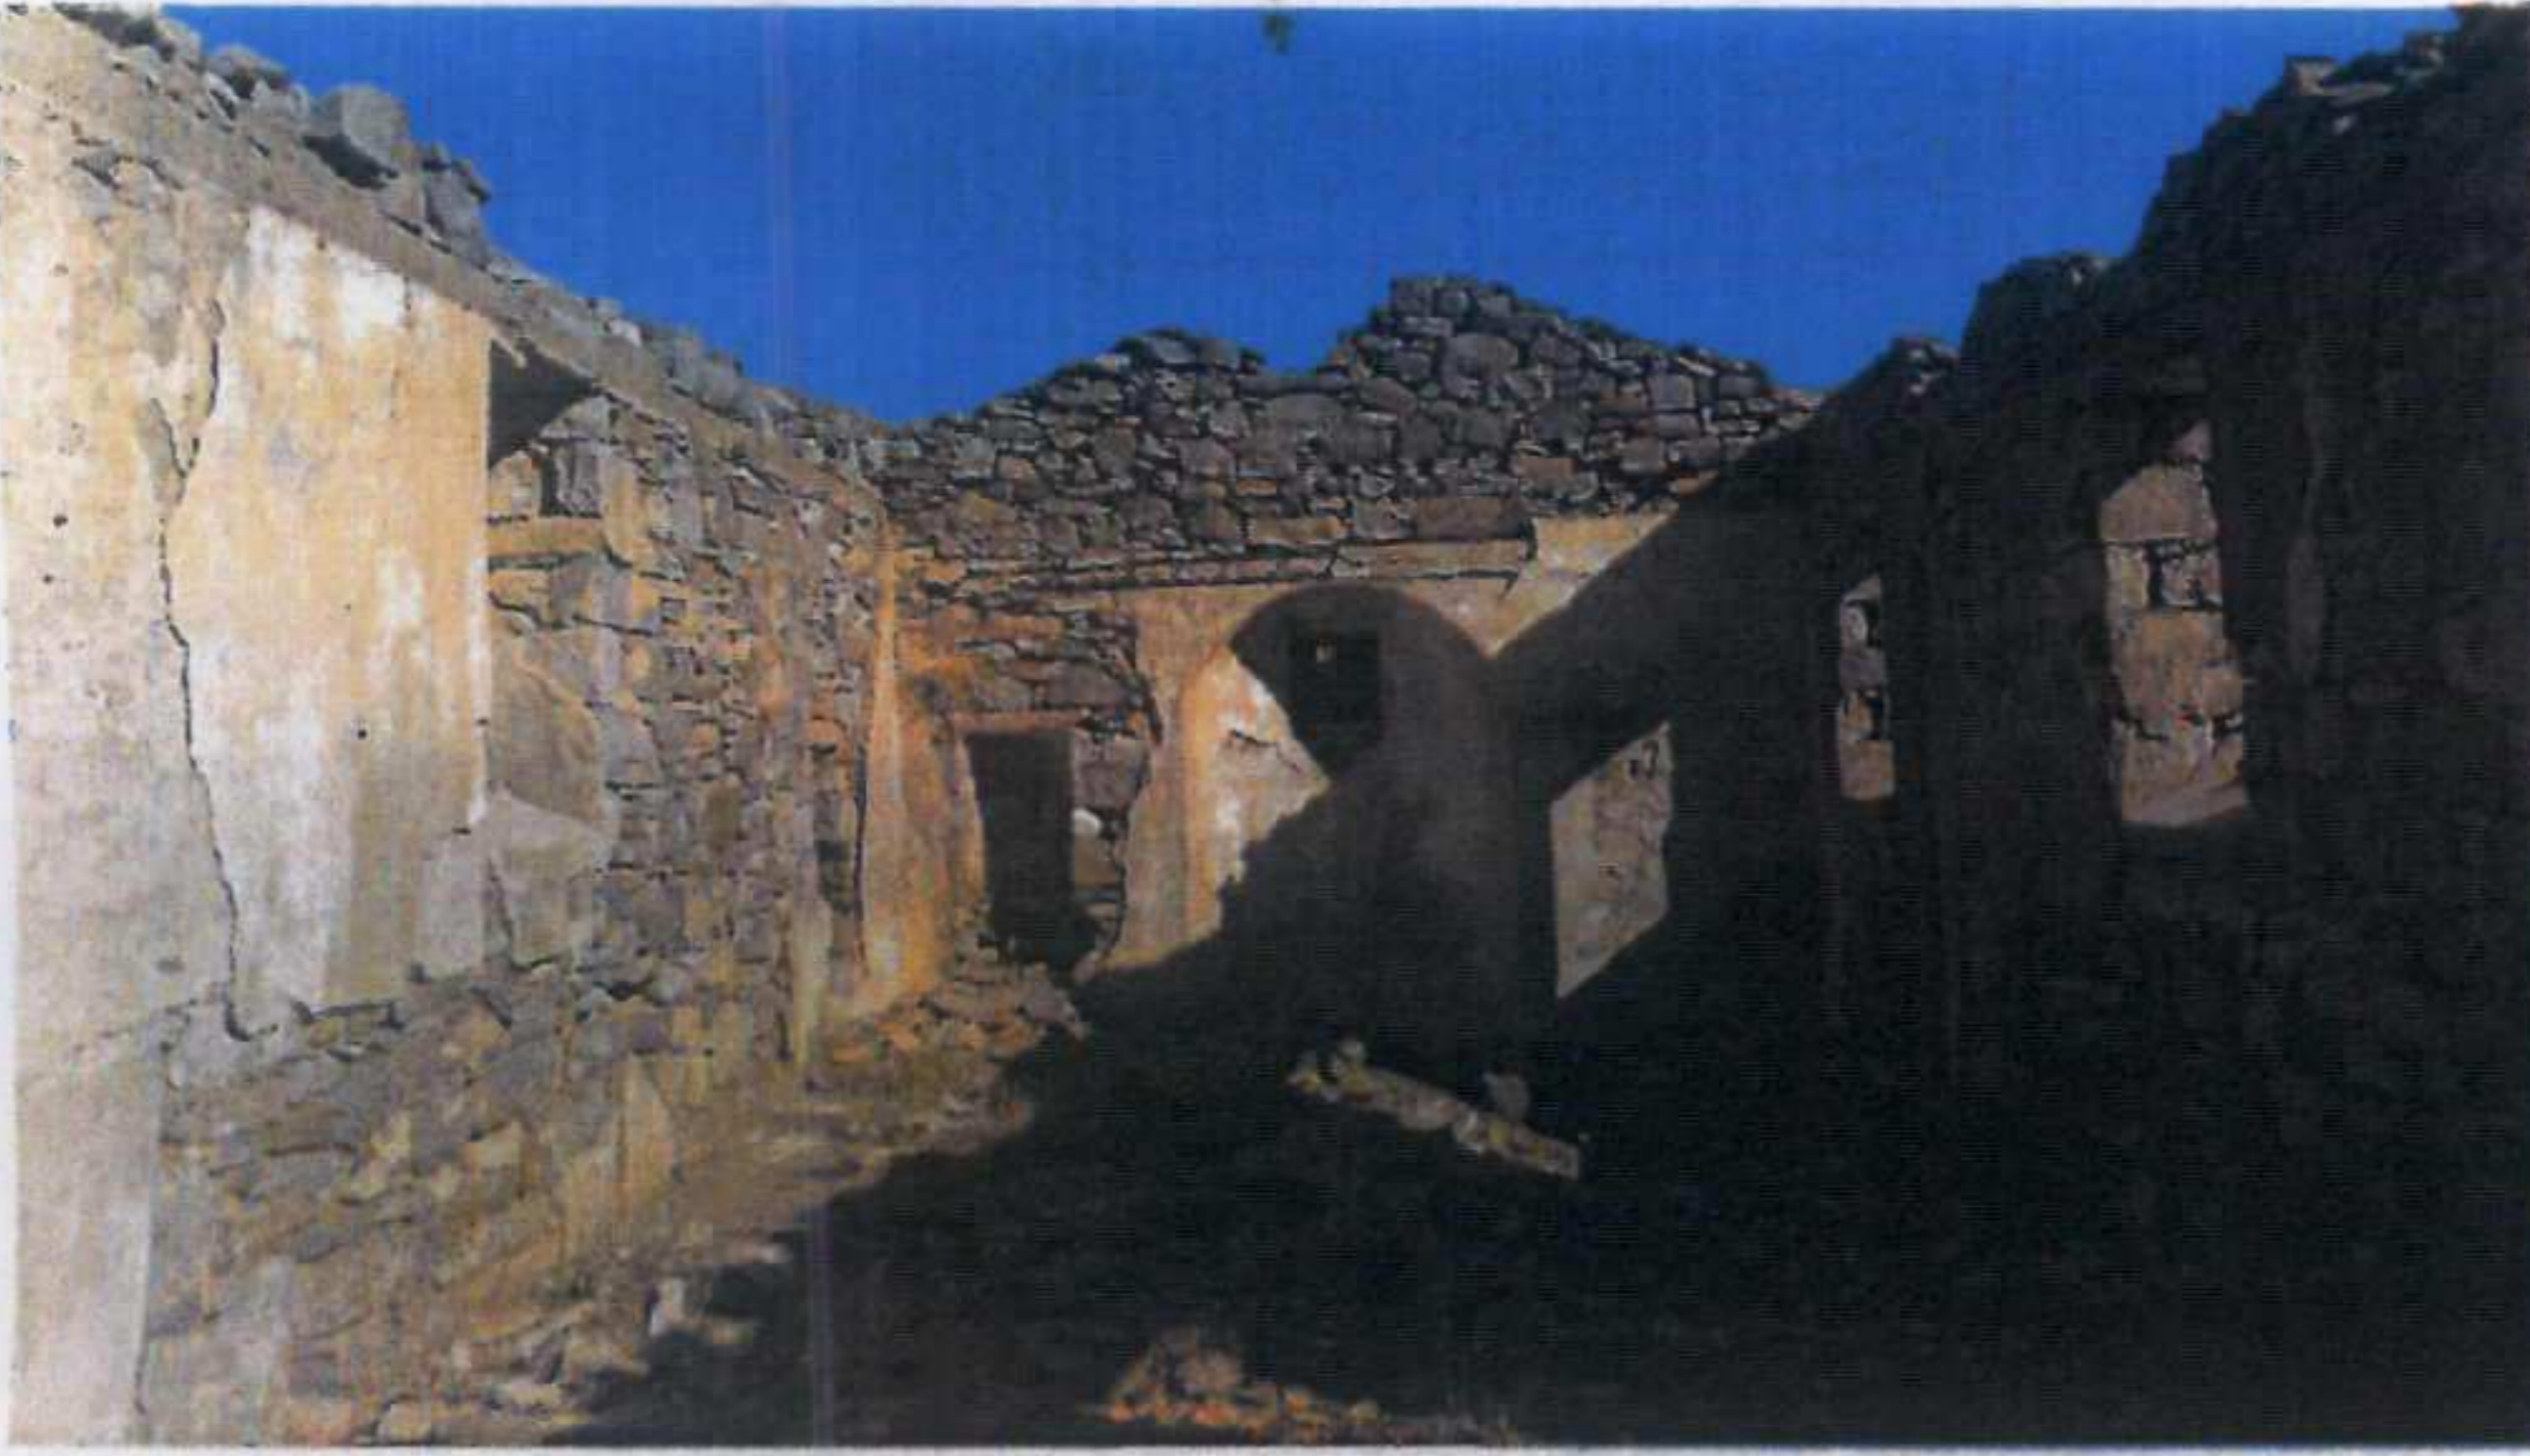
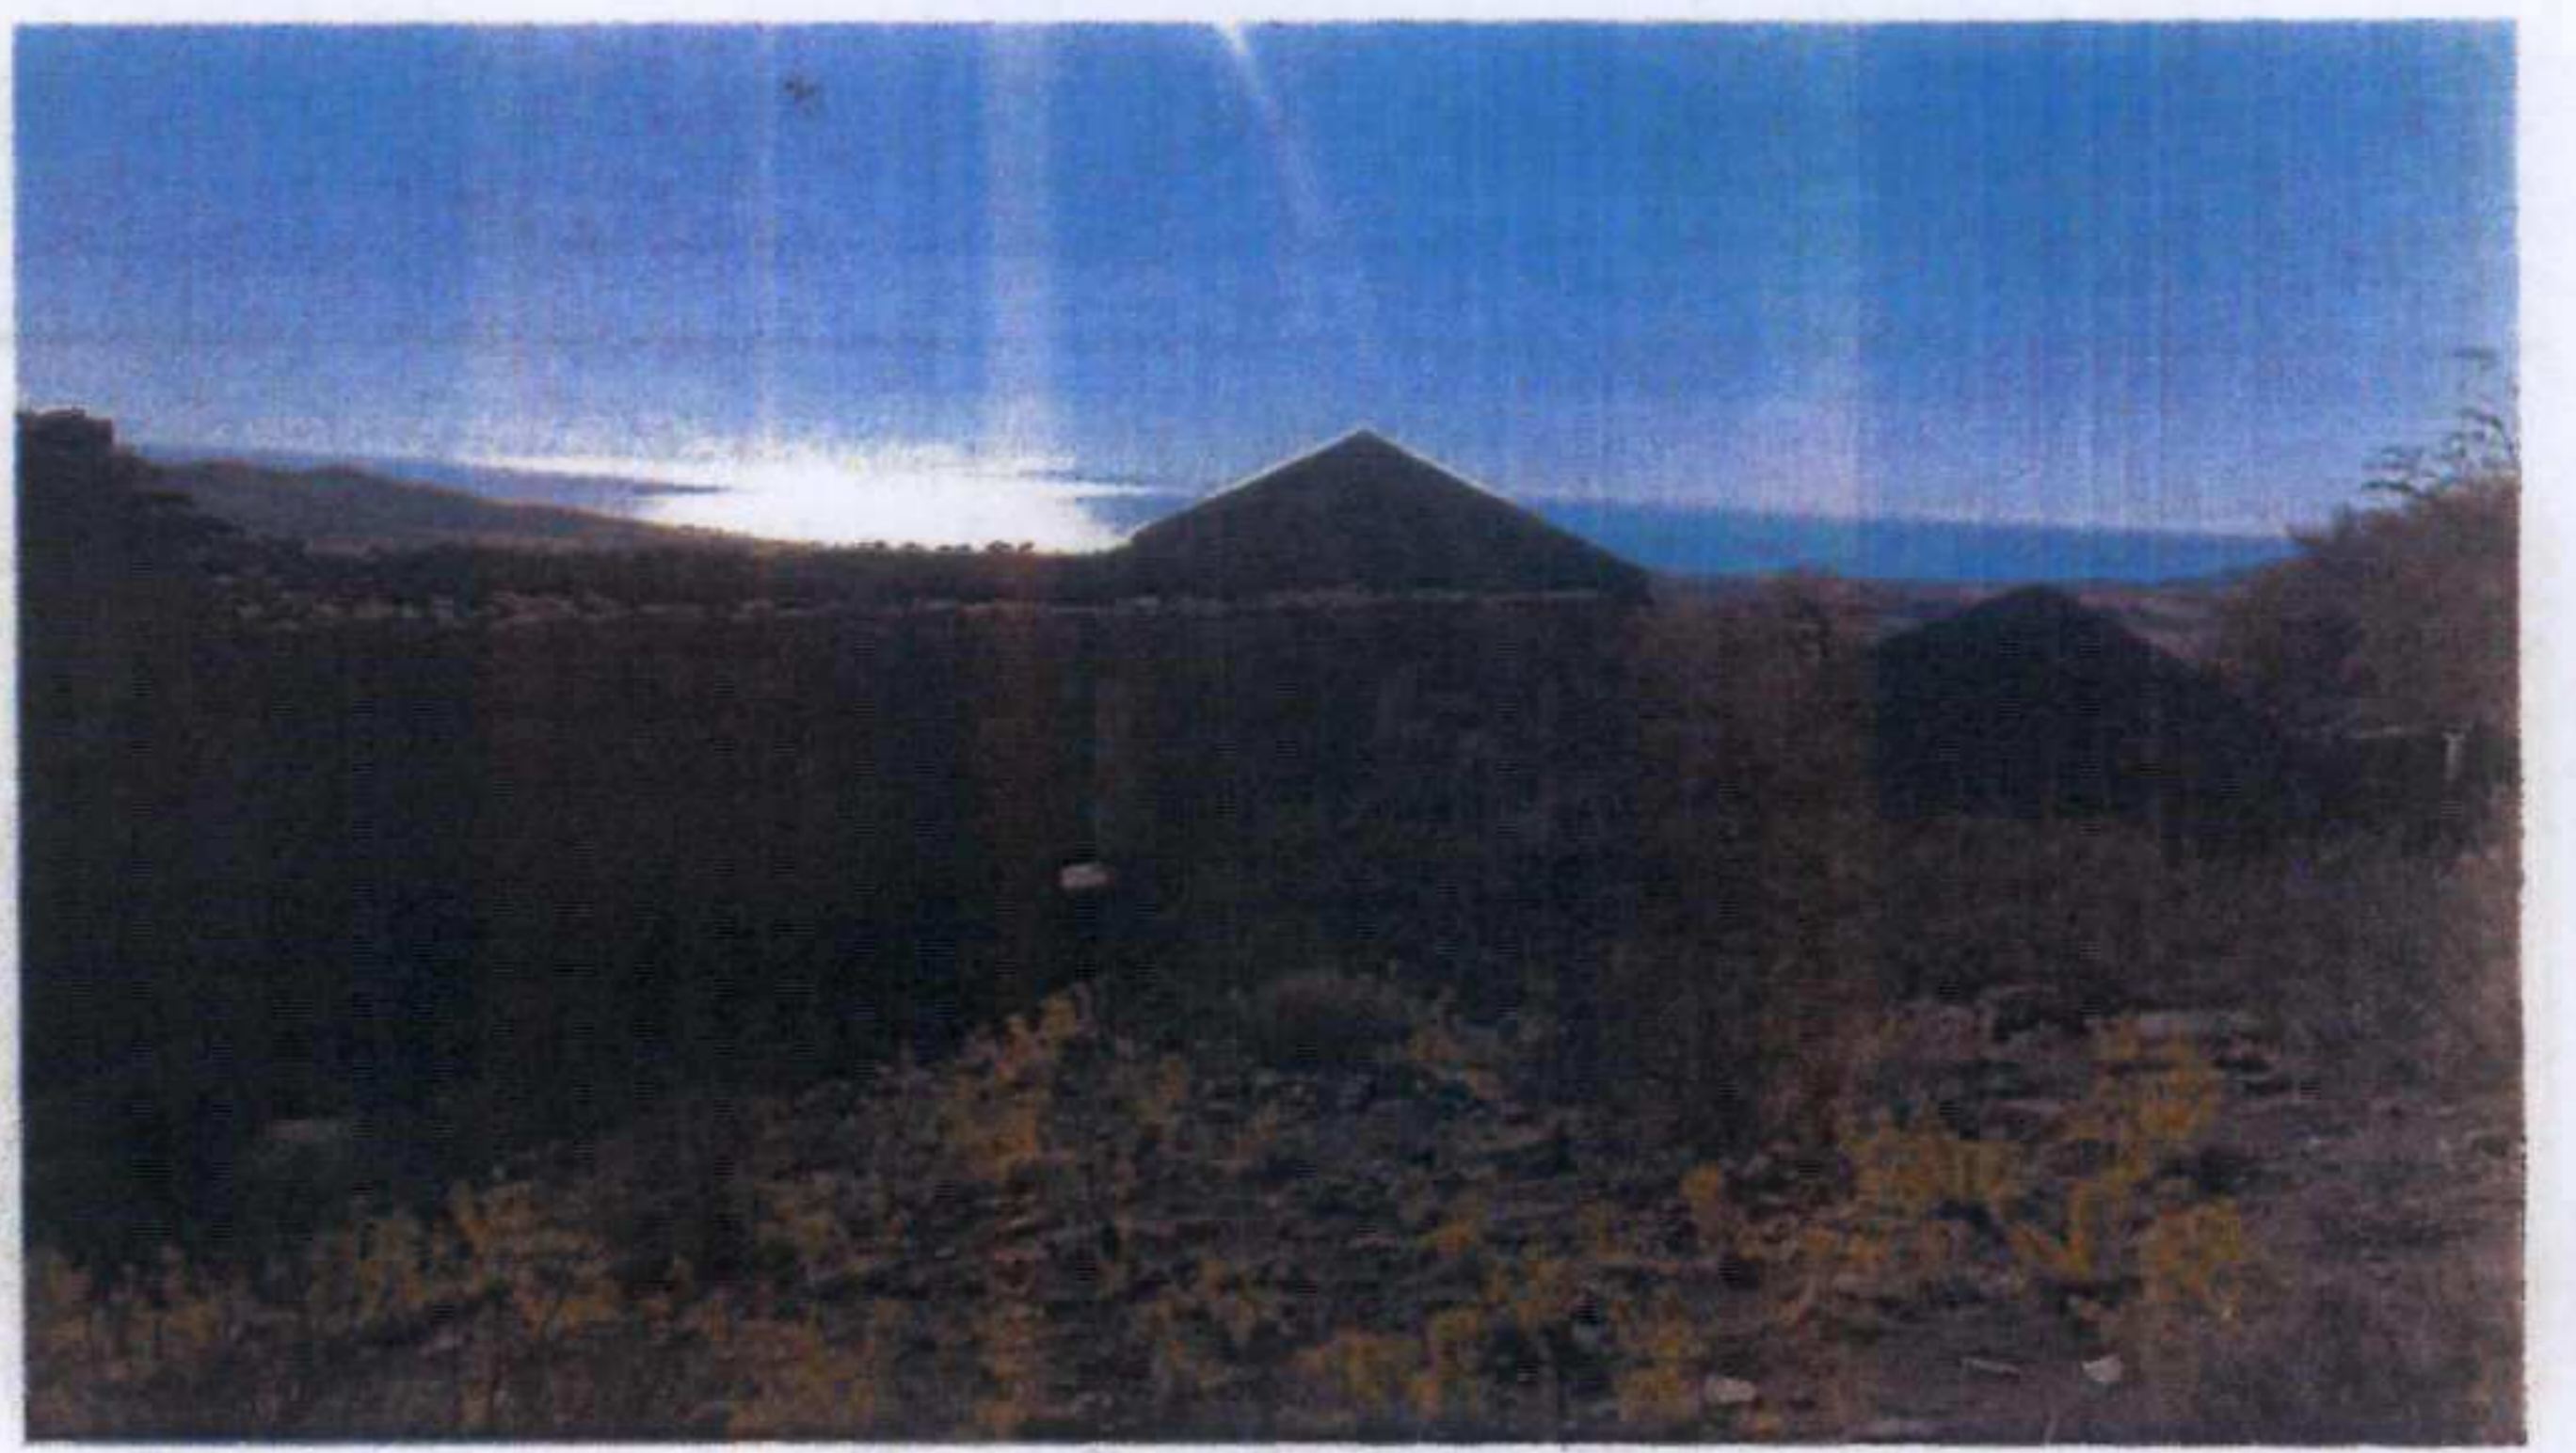
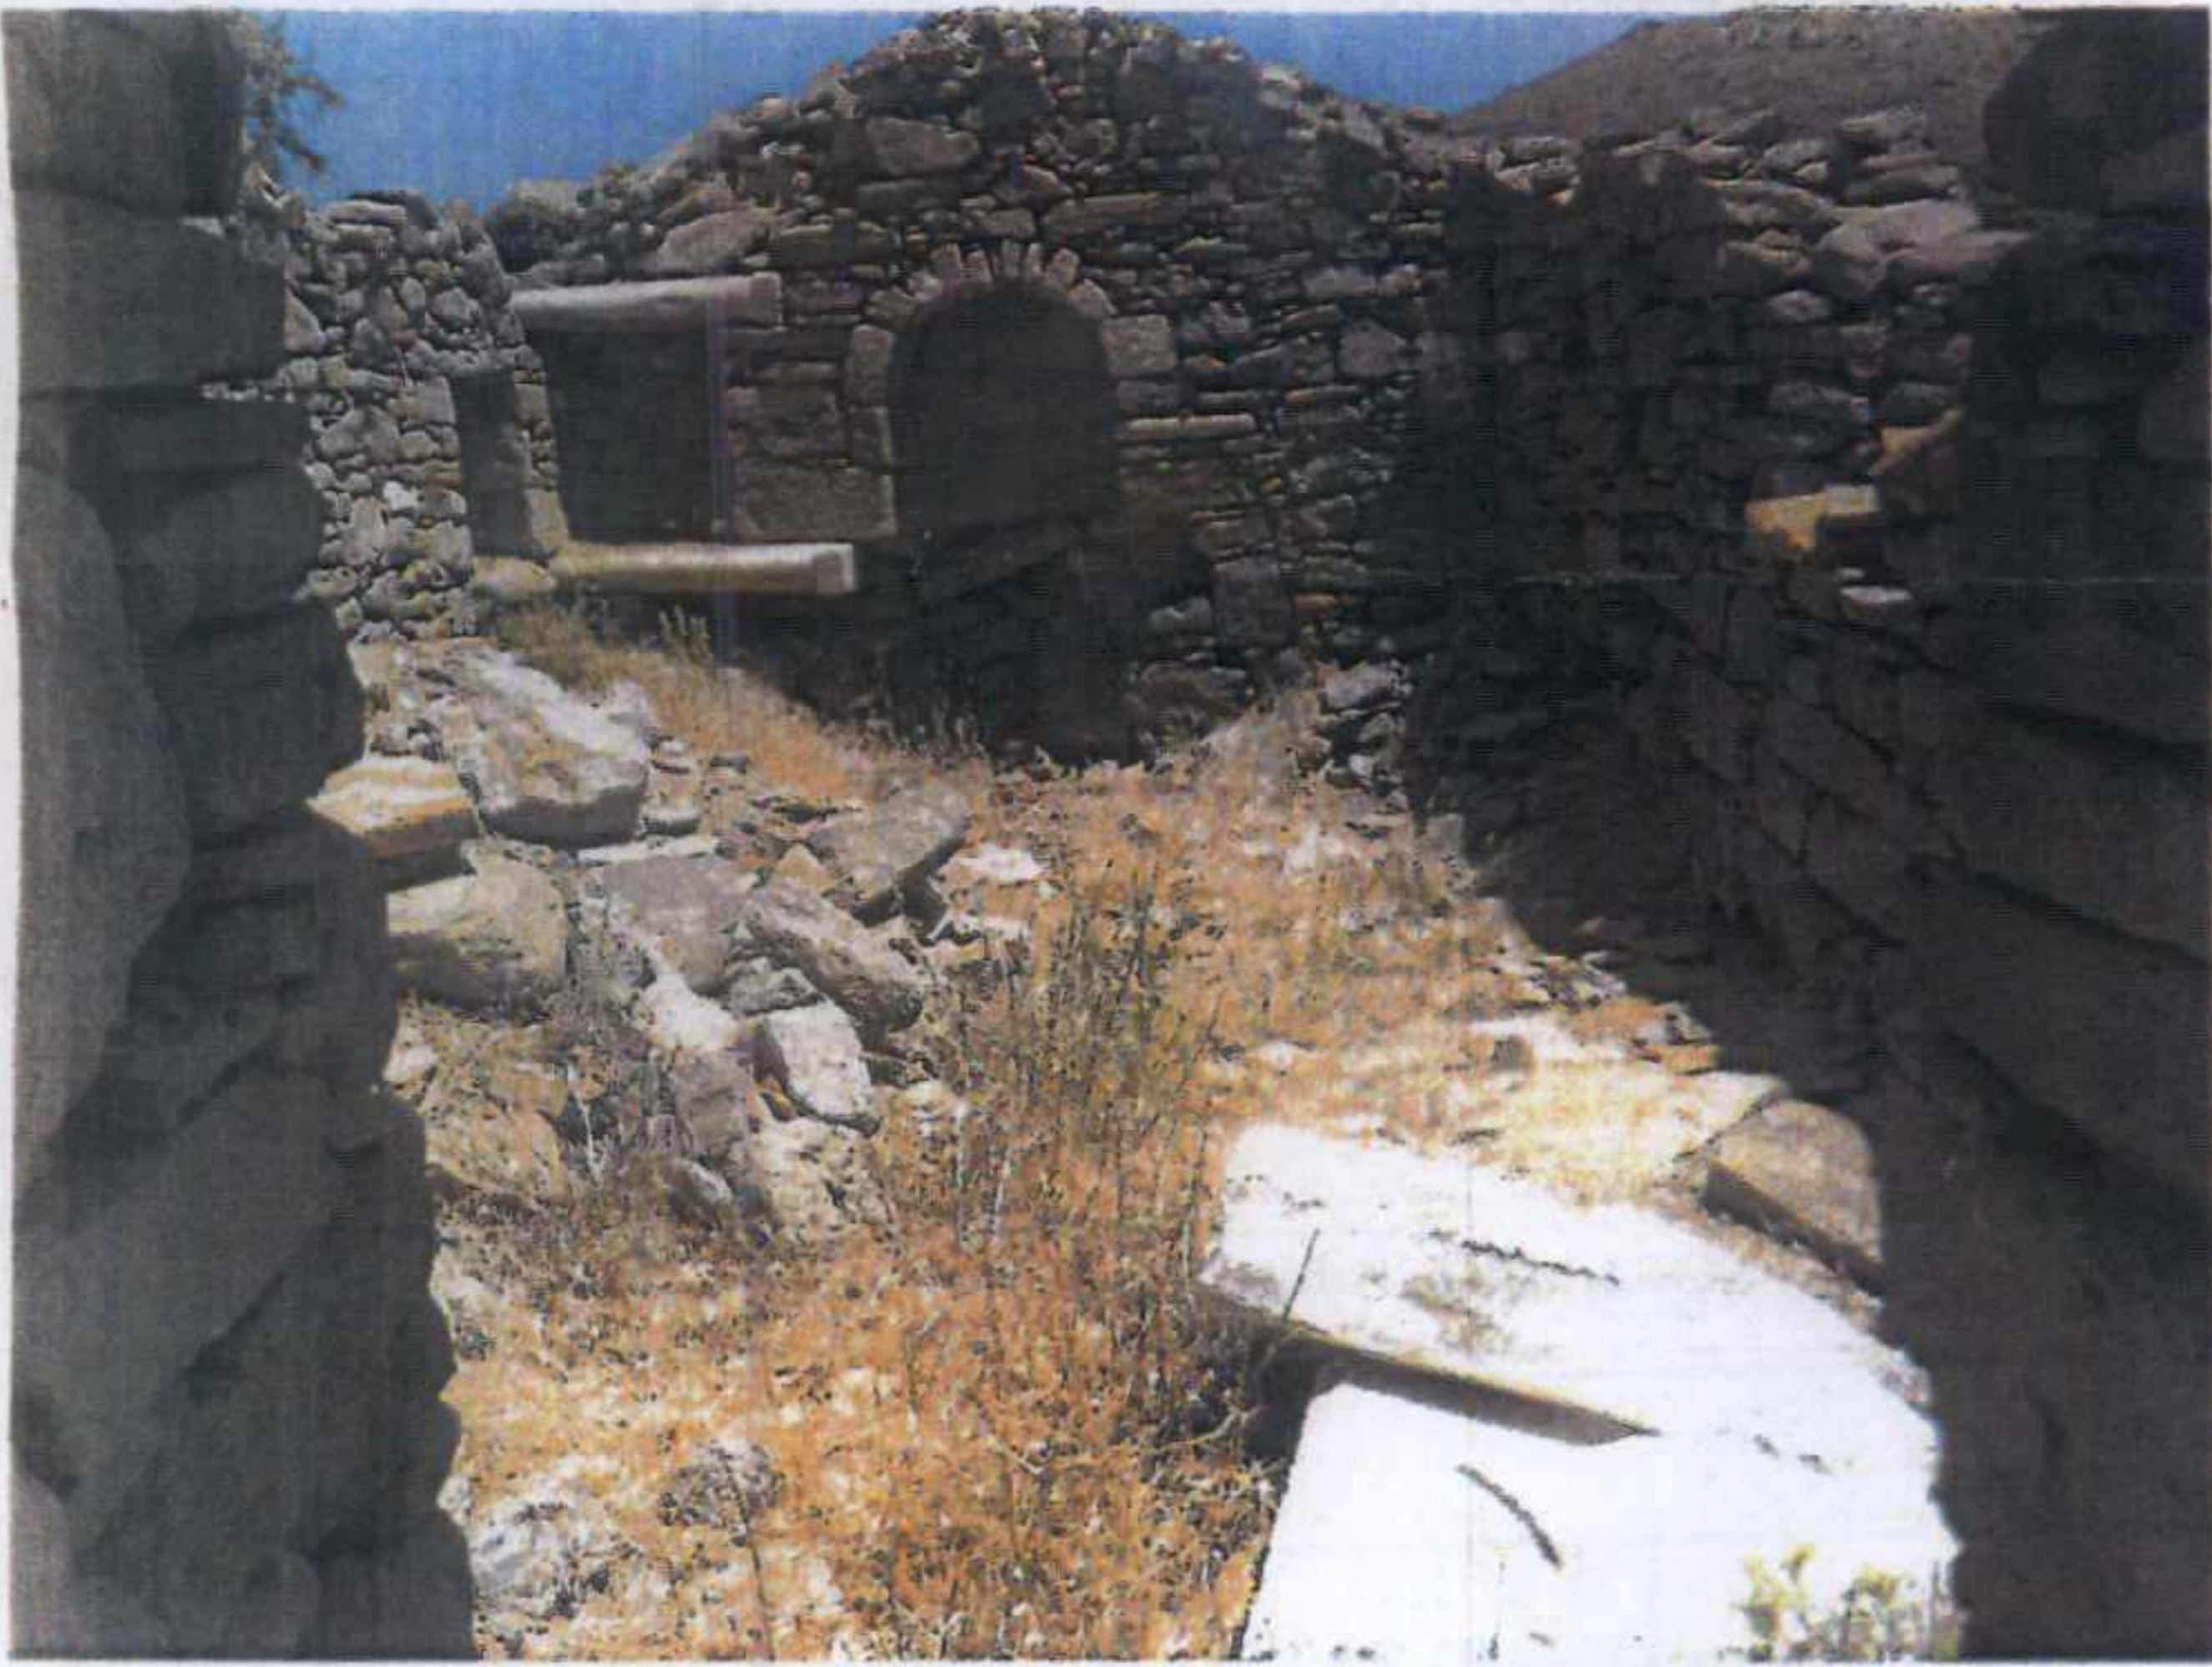
GENEL TANIM: Çanakkale İli, Gökçeada İlçesi, Dereköy Köyü, Malaki Mevkii, 375 Ada 298 Parsel numaralı, mülkiyeti Maliye Hazinesine ait, 303.509,61 m² yüz ölçüme sahip taşınmazda üç adet şapel tespit edilmiş olup, harap durumdaki bu yapılar günümüzde kullanılmamaktadır.

KORUMA DURUMU	A İYİ	TAŞIYICI YAPI	A	DIŞ YAPI	A	ÜST YAPI	A	İÇ YAPI	A	SÜSLEME ELEMANLARI	A	RUTUBET	A X	YOK
	B ORTA		B		B		B		B		B		B	İZİ VAR
	C FENA		C		C		C		C		C		C	ÖNEMLİ

GÖZLEMLER: Onarım görmediği takdirde zaman içerisinde daha da harap bir hale geleceklerdir.

AYRINTILI TANIM: Çanakkale İli, Gökçeada İlçesi, Dereköy Köyü, Malaki Mevkii'nde bulunan, mülkiyeti Maliye Hazinesi adına kayıtlı, 303.509,61 m² yüz ölçüme sahip 375 ada 298 parsel numarasına kayıtlı taşınmaz sınırları içerisinde, taşıyıcı beden duvarları büyük ölçüde sağlam durumda, çatıları yıkık vaziyette üç adet şapel bulunmaktadır. Yerleşimin etrafında yer alan ve yerel taşlar kullanılarak inşa edilen dikdörtgen planlı şapellerin uzun kenarlarında, apsise yakın olan kısımlarında ve apsisin bulunduğu duvarlarda niş bulunmaktadır. Şapel-1 olarak gösterimi yapılan şapelin girişinde bir adet sütun yer almaktadır. Dışı sıvalı olan yapının apsis bölümü sağlam olmakla birlikte çatısı tamamen yok olmuş durumda ve taşıyıcı beden duvarlarında da çatlaklar oluşmuştur. Uzun cephelerden birinde iki, diğerinde ise üç adet dikdörtgen formlu pencere yer almaktadır. Şapel-2 olarak gösterimi yapılan şapelin giriş kısmına eklenti yapılarak ikinci bir giriş oluşturulmuştur. Kısa kenarda yer alan büyük nişin solunda yer alan bir diğer nişin alt ve üst kısmında birer adet in situ durumda olmayan lento bulunmaktadır. Yapının çatı kısmı tamamen yok olmuş durumda ve dış beden duvarları kısmen sıvalıdır. Şapel-3 olarak gösterimi yapılan yapının çatı örtüsü tamamen yok olmuş durumda, taşıyıcı beden duvarları sıvalı durumdadır. Yapının içinde iki adet niş bulunmaktadır.
