T.C.
KÜLTÜR VE TURİZM BAKANLIĞI
ÇANAKKALE KÜLTÜR VARLIKLARINI
KORUMA BÖLGE KURULU
K A R A R

Toplantı Tarihi ve No : 27.01.2020 / 272
Karar Tarihi No : 27.01.2020 / 5891

AVRUPA KONSEYİ	DOĞALVE KÜLTÜREL VARLIKLARI KORUMA ENVANTERİ	D.K.V.K.E.	ANIT	ENVANTER NO:
TÜRKİYE				HARİTA NO:
İLİ: ÇANAKKALE	İLÇESİ: GÖKÇEADA	MAHALLE KÖY VEYA MEVKİİ: DEREKÖY KÖYÜ, MALAKİ MEVKİİ	KORUMA DERECESİ	ANITSAL
SOKAK VE KAPI NO:		KADASTRO PAFTA: ADA: 375 PARSEL: 298	1	1 2
ADI: MALAKİ MEVKİİ ŞAPELLERİ	YAPTIRAN: Bilinmiyor	YAPAN:		1 2
	YAPIM TARİHİ: Bilinmiyor	KİTABE:		
				MİMARİ ÇAĞI (ÜSLUP):
				VAKFİYE:

AVRUPA KONSEYİ	KÜLTÜREL VARLIKLARI KORUMA ENVANTERİ	K.V.K.E.	ANIT	ENVANTER NO:
TÜRKİYE				HARİTA NO:
İLİ: ÇANAĞKALE	İLÇESİ: GÖKÇEADA	MAHALLE KÖY: DEREKÖY KÖYÜ VEYA MEVKİİ: MALAKİ MEVKİİ	KORUMA DERECESİ	ANITSAL ÇEVRESEL
SOKAK VE KAPI NO:		KADASTRO PAFTA: ADA: 375 PARSEL: 298		1 2 3 1 2 3
ADI: Bağ Evleri (Dam Yapıları ve Harman Yerleri)	YAPTIRAN:	YAPAN:	MİMARİ ÇAĞI: (ÜSLUP)	S.M.Ö.
	YAPIM TARİHİ:	KİTABE: Yok	VAKFIYE:	2.Grup

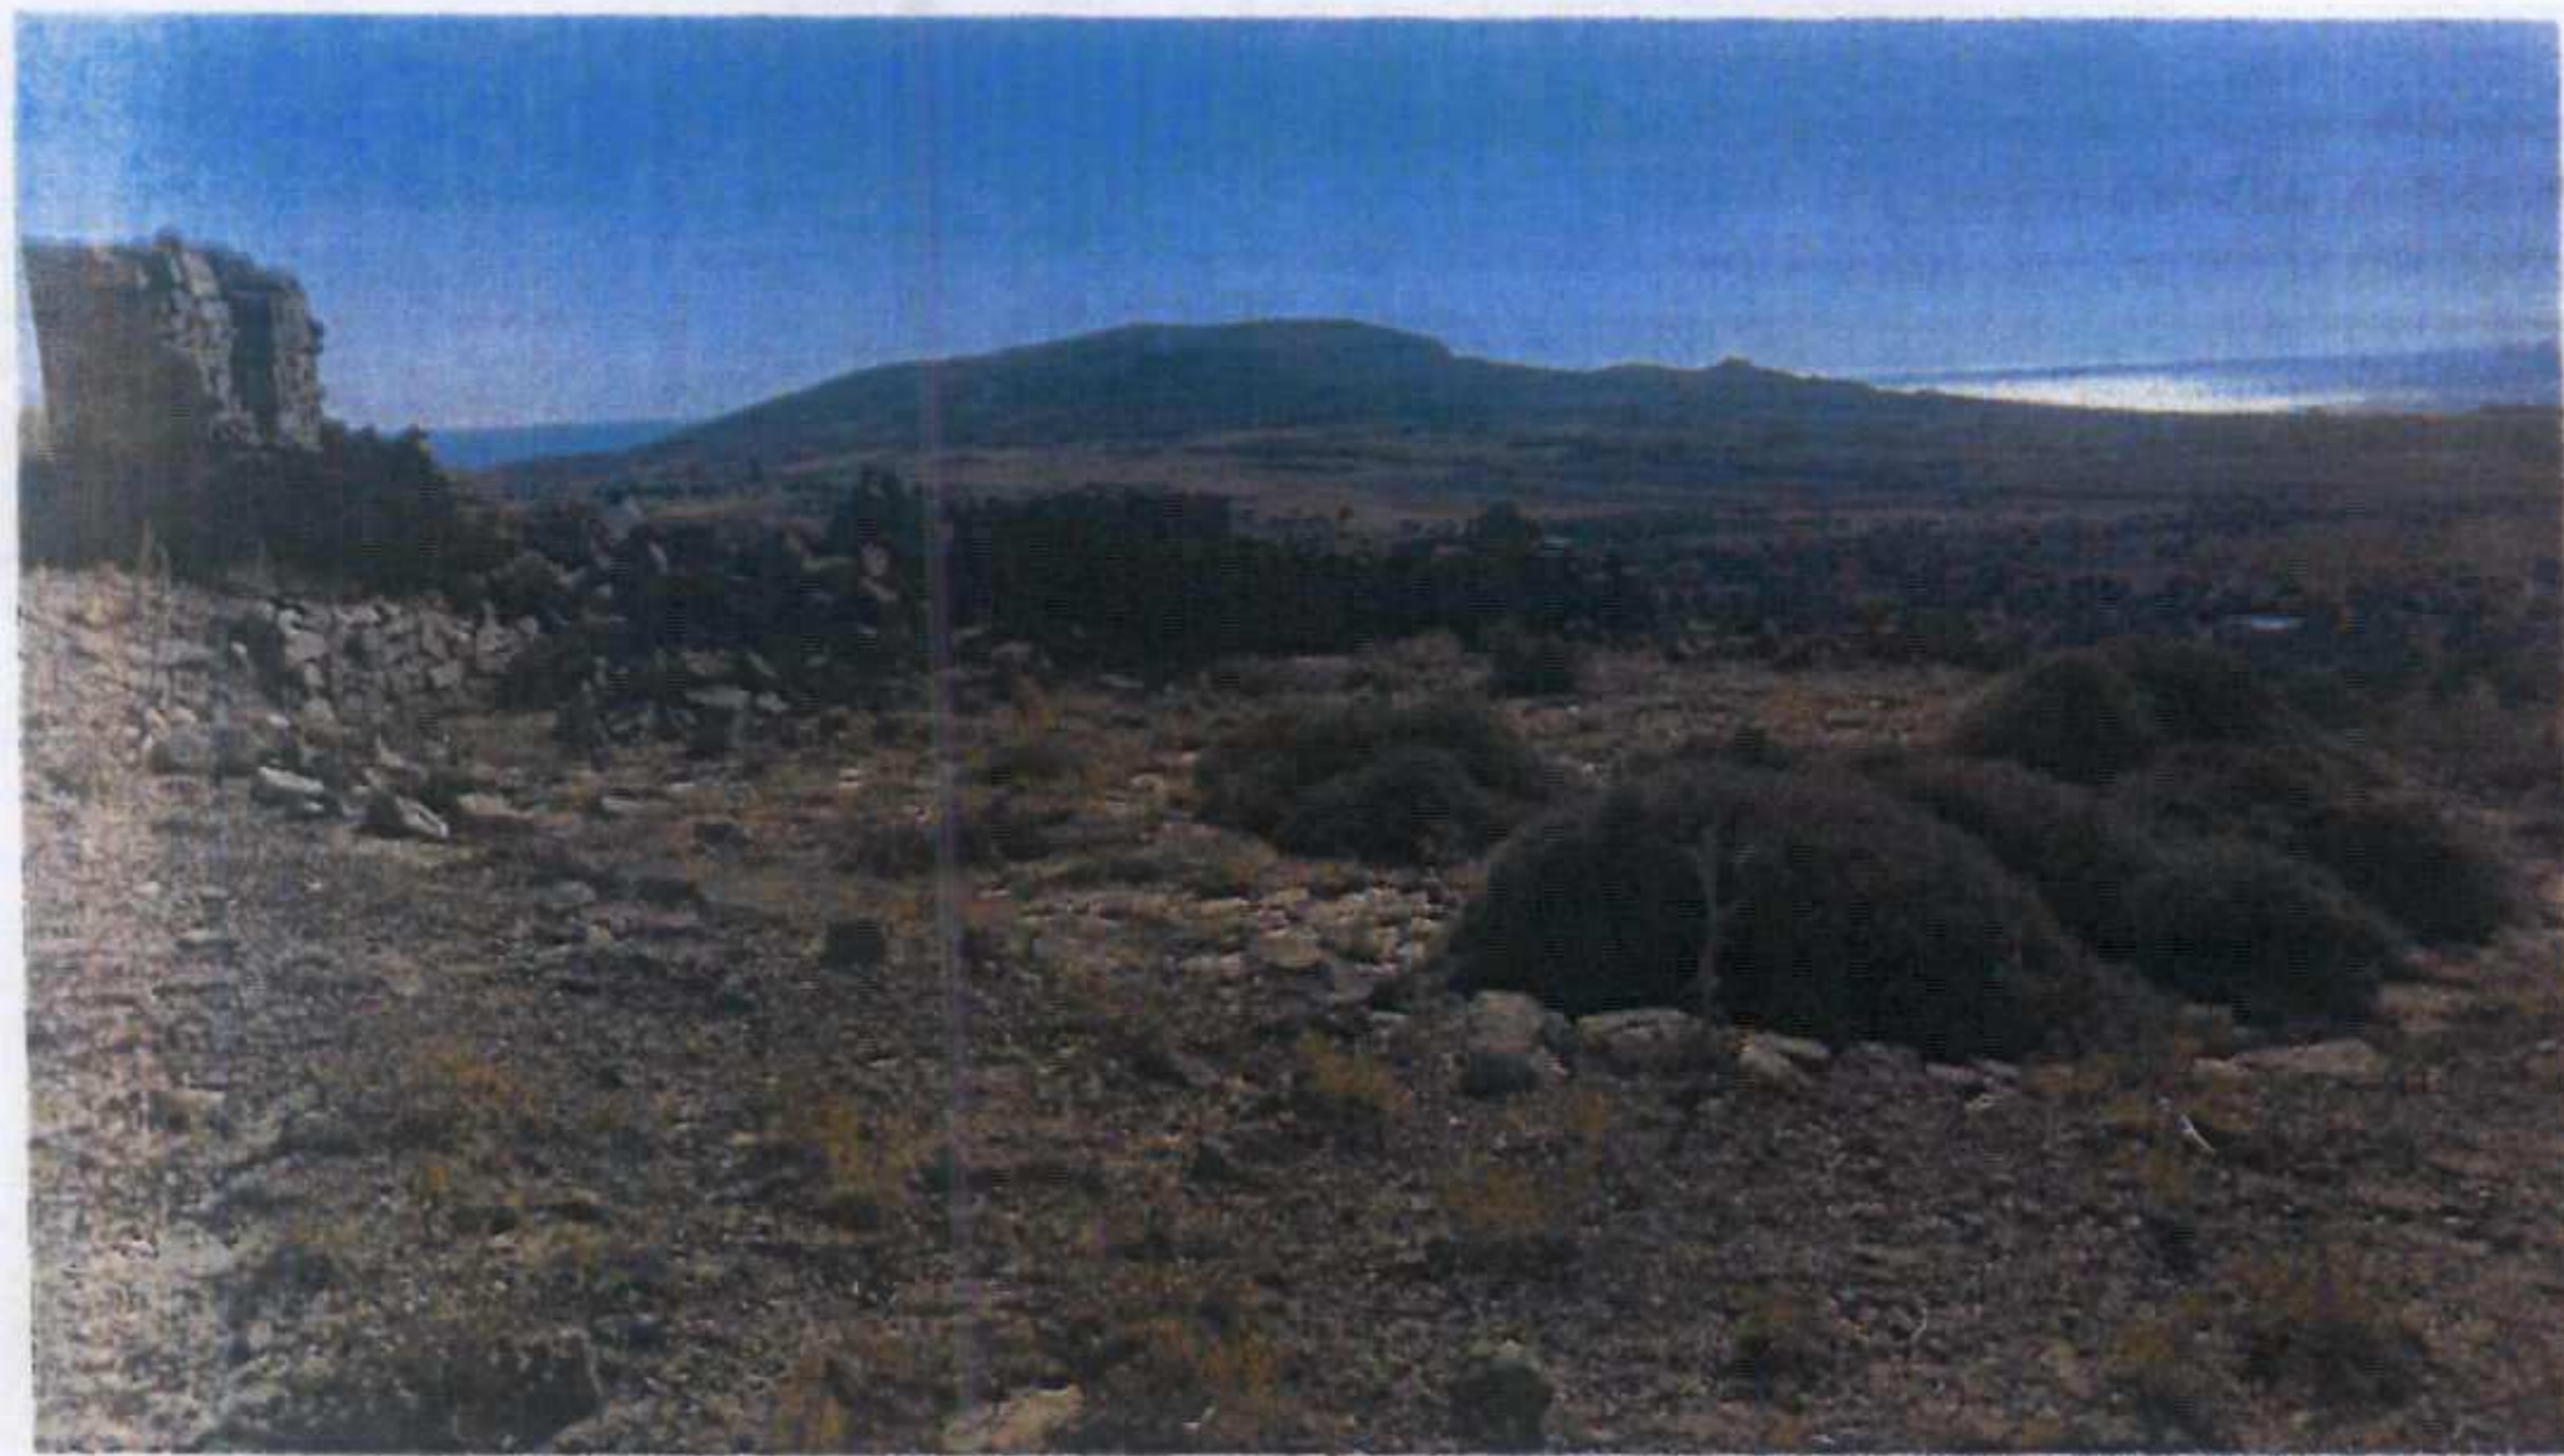
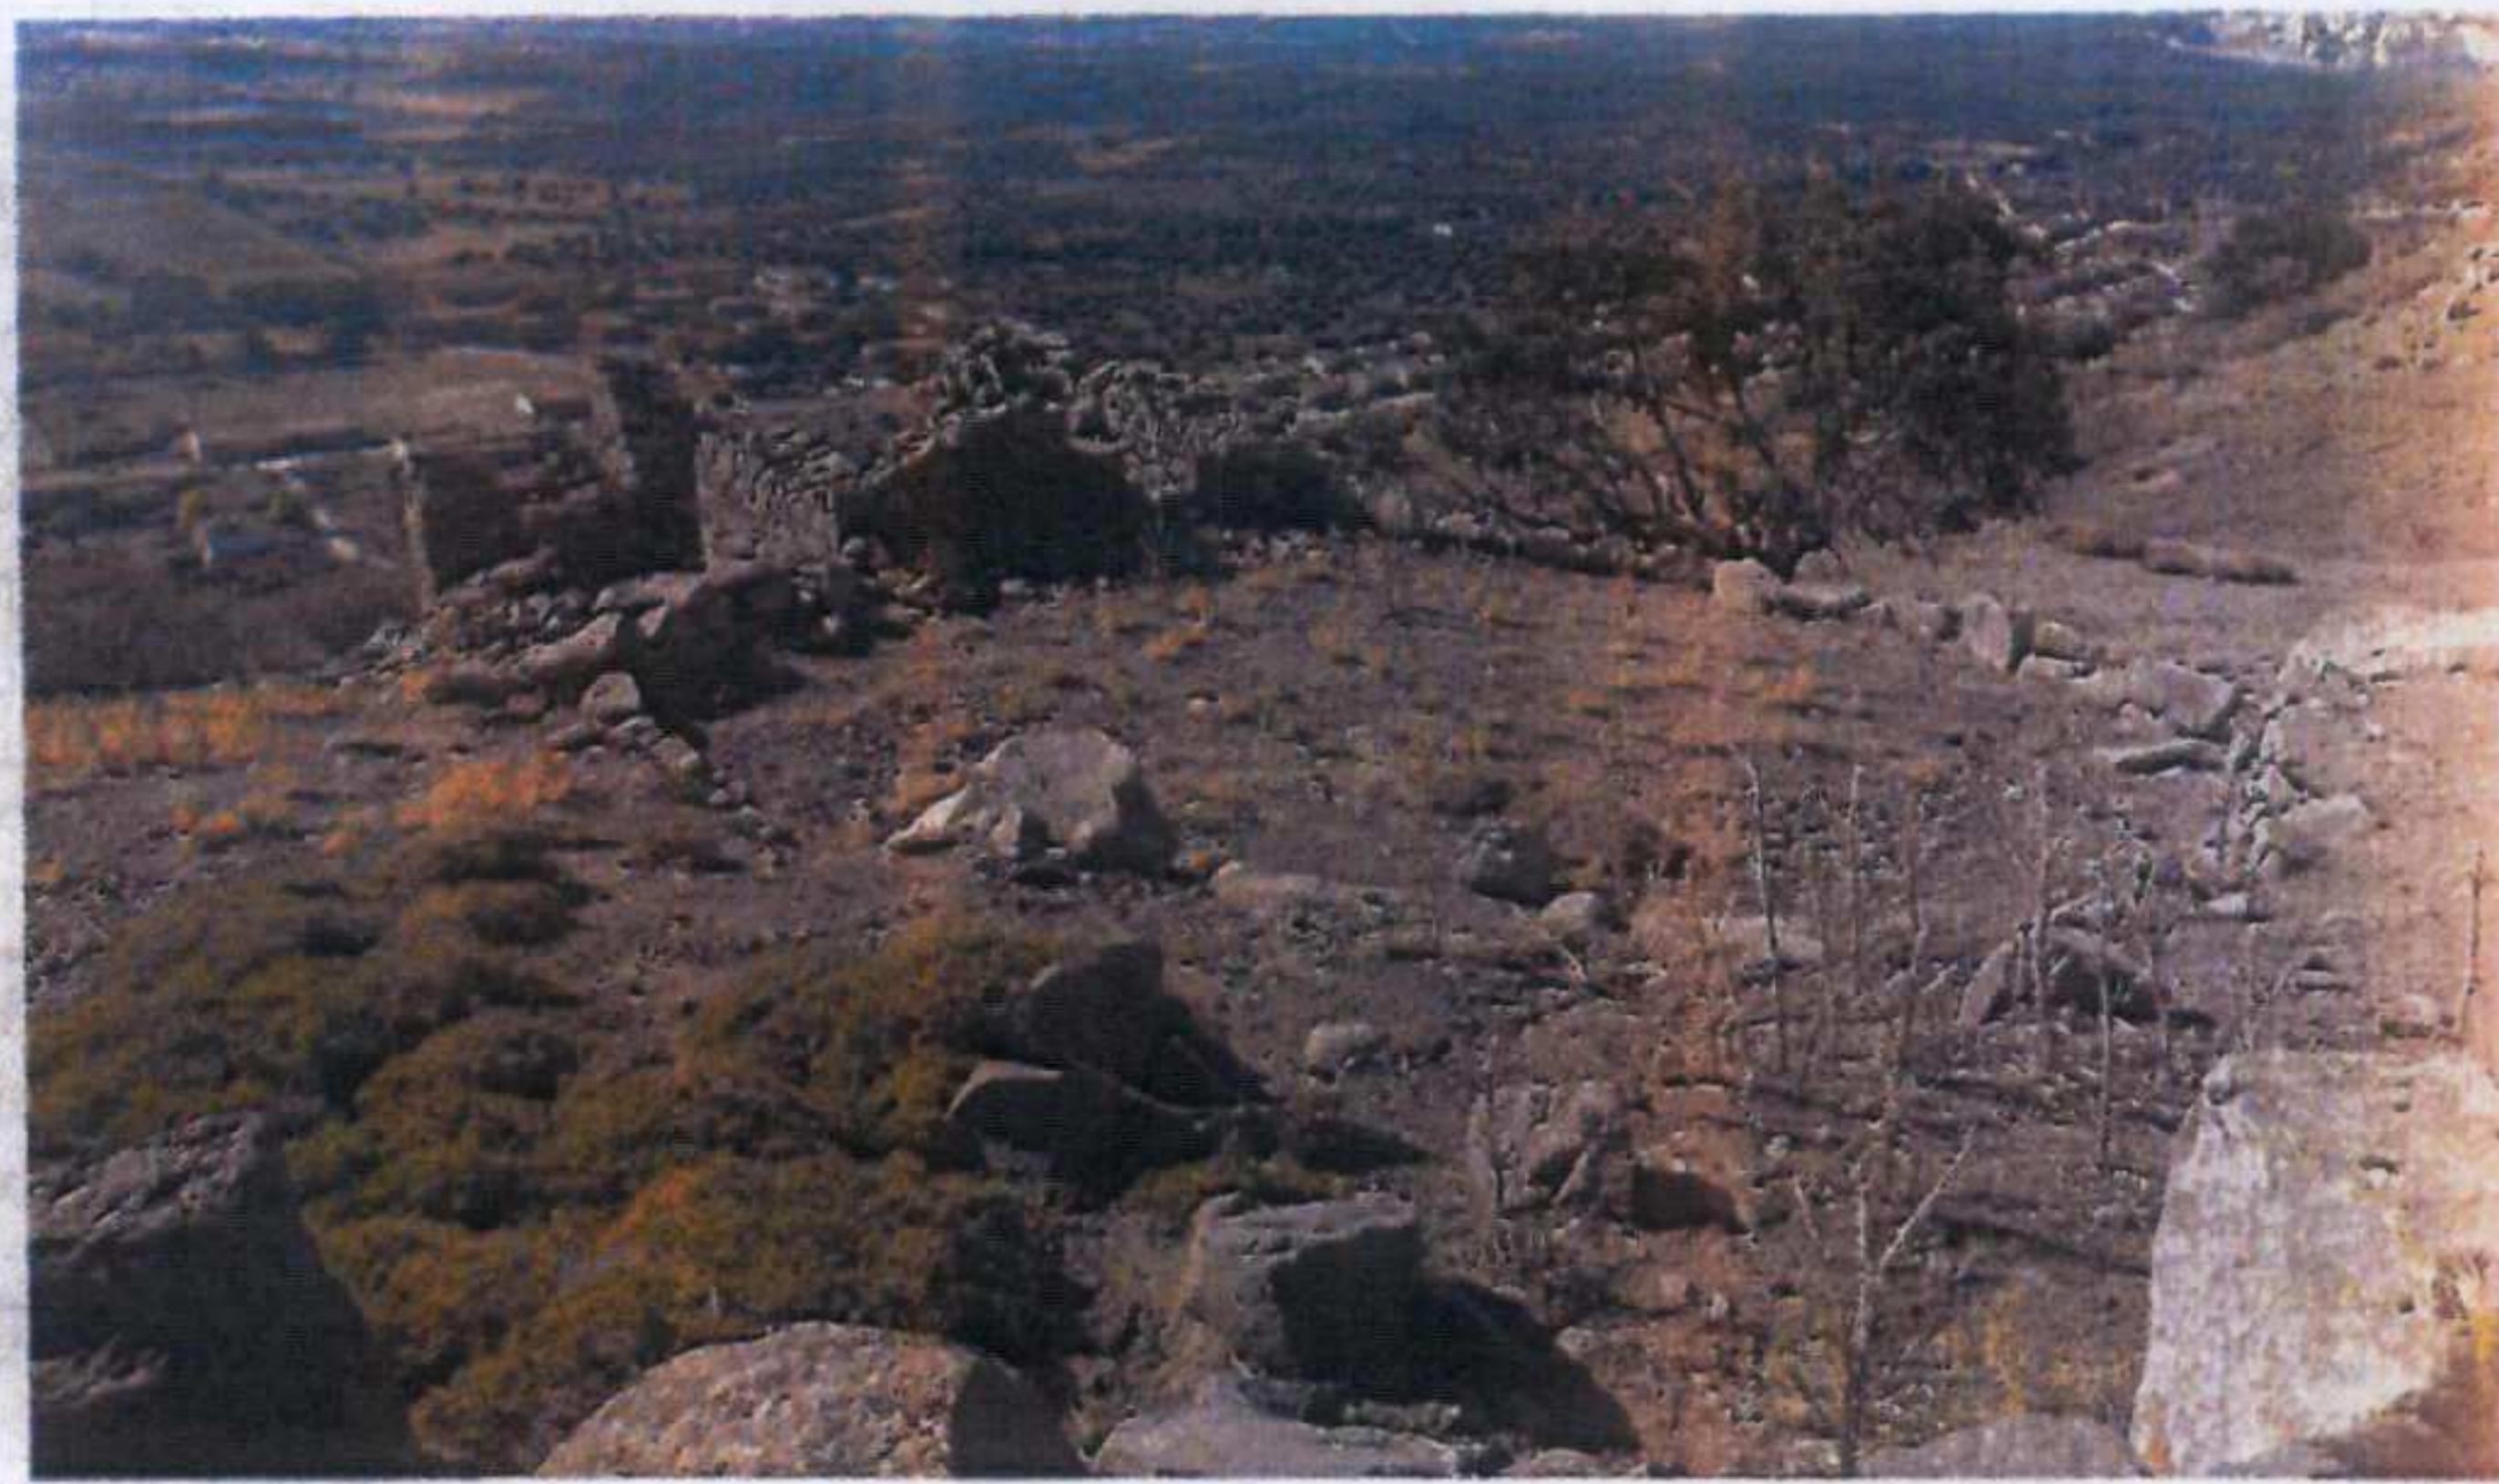
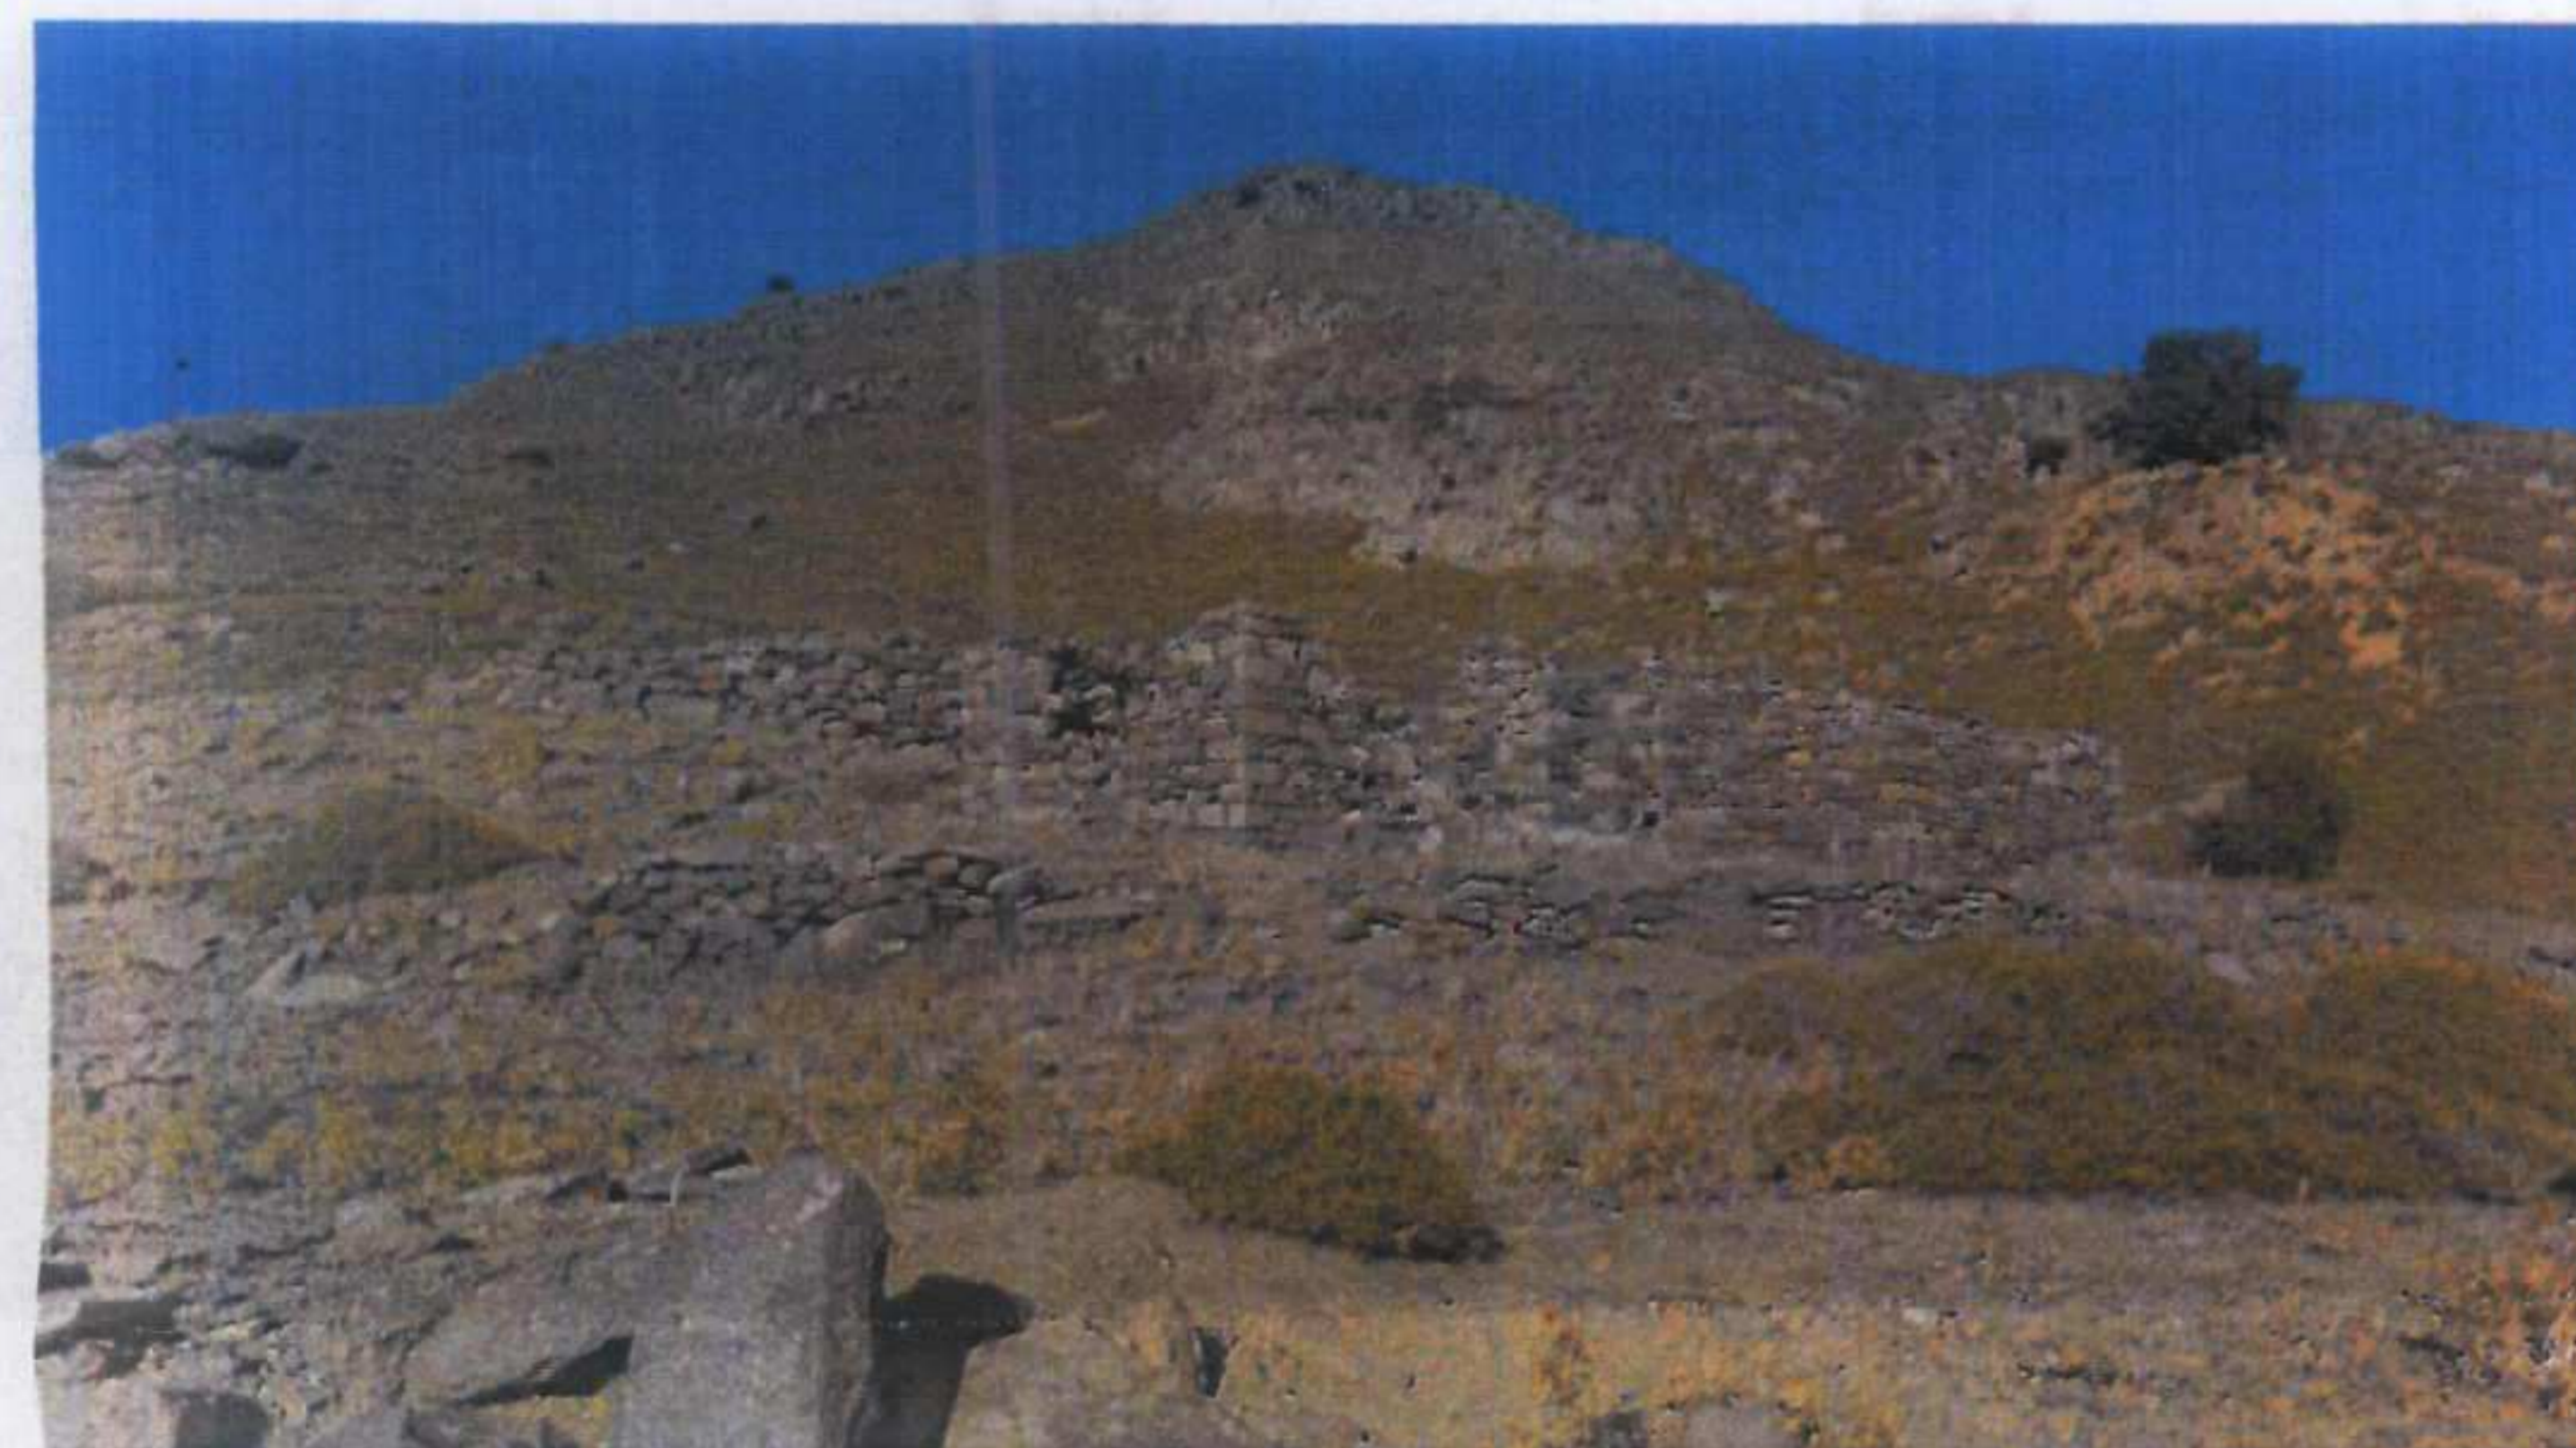
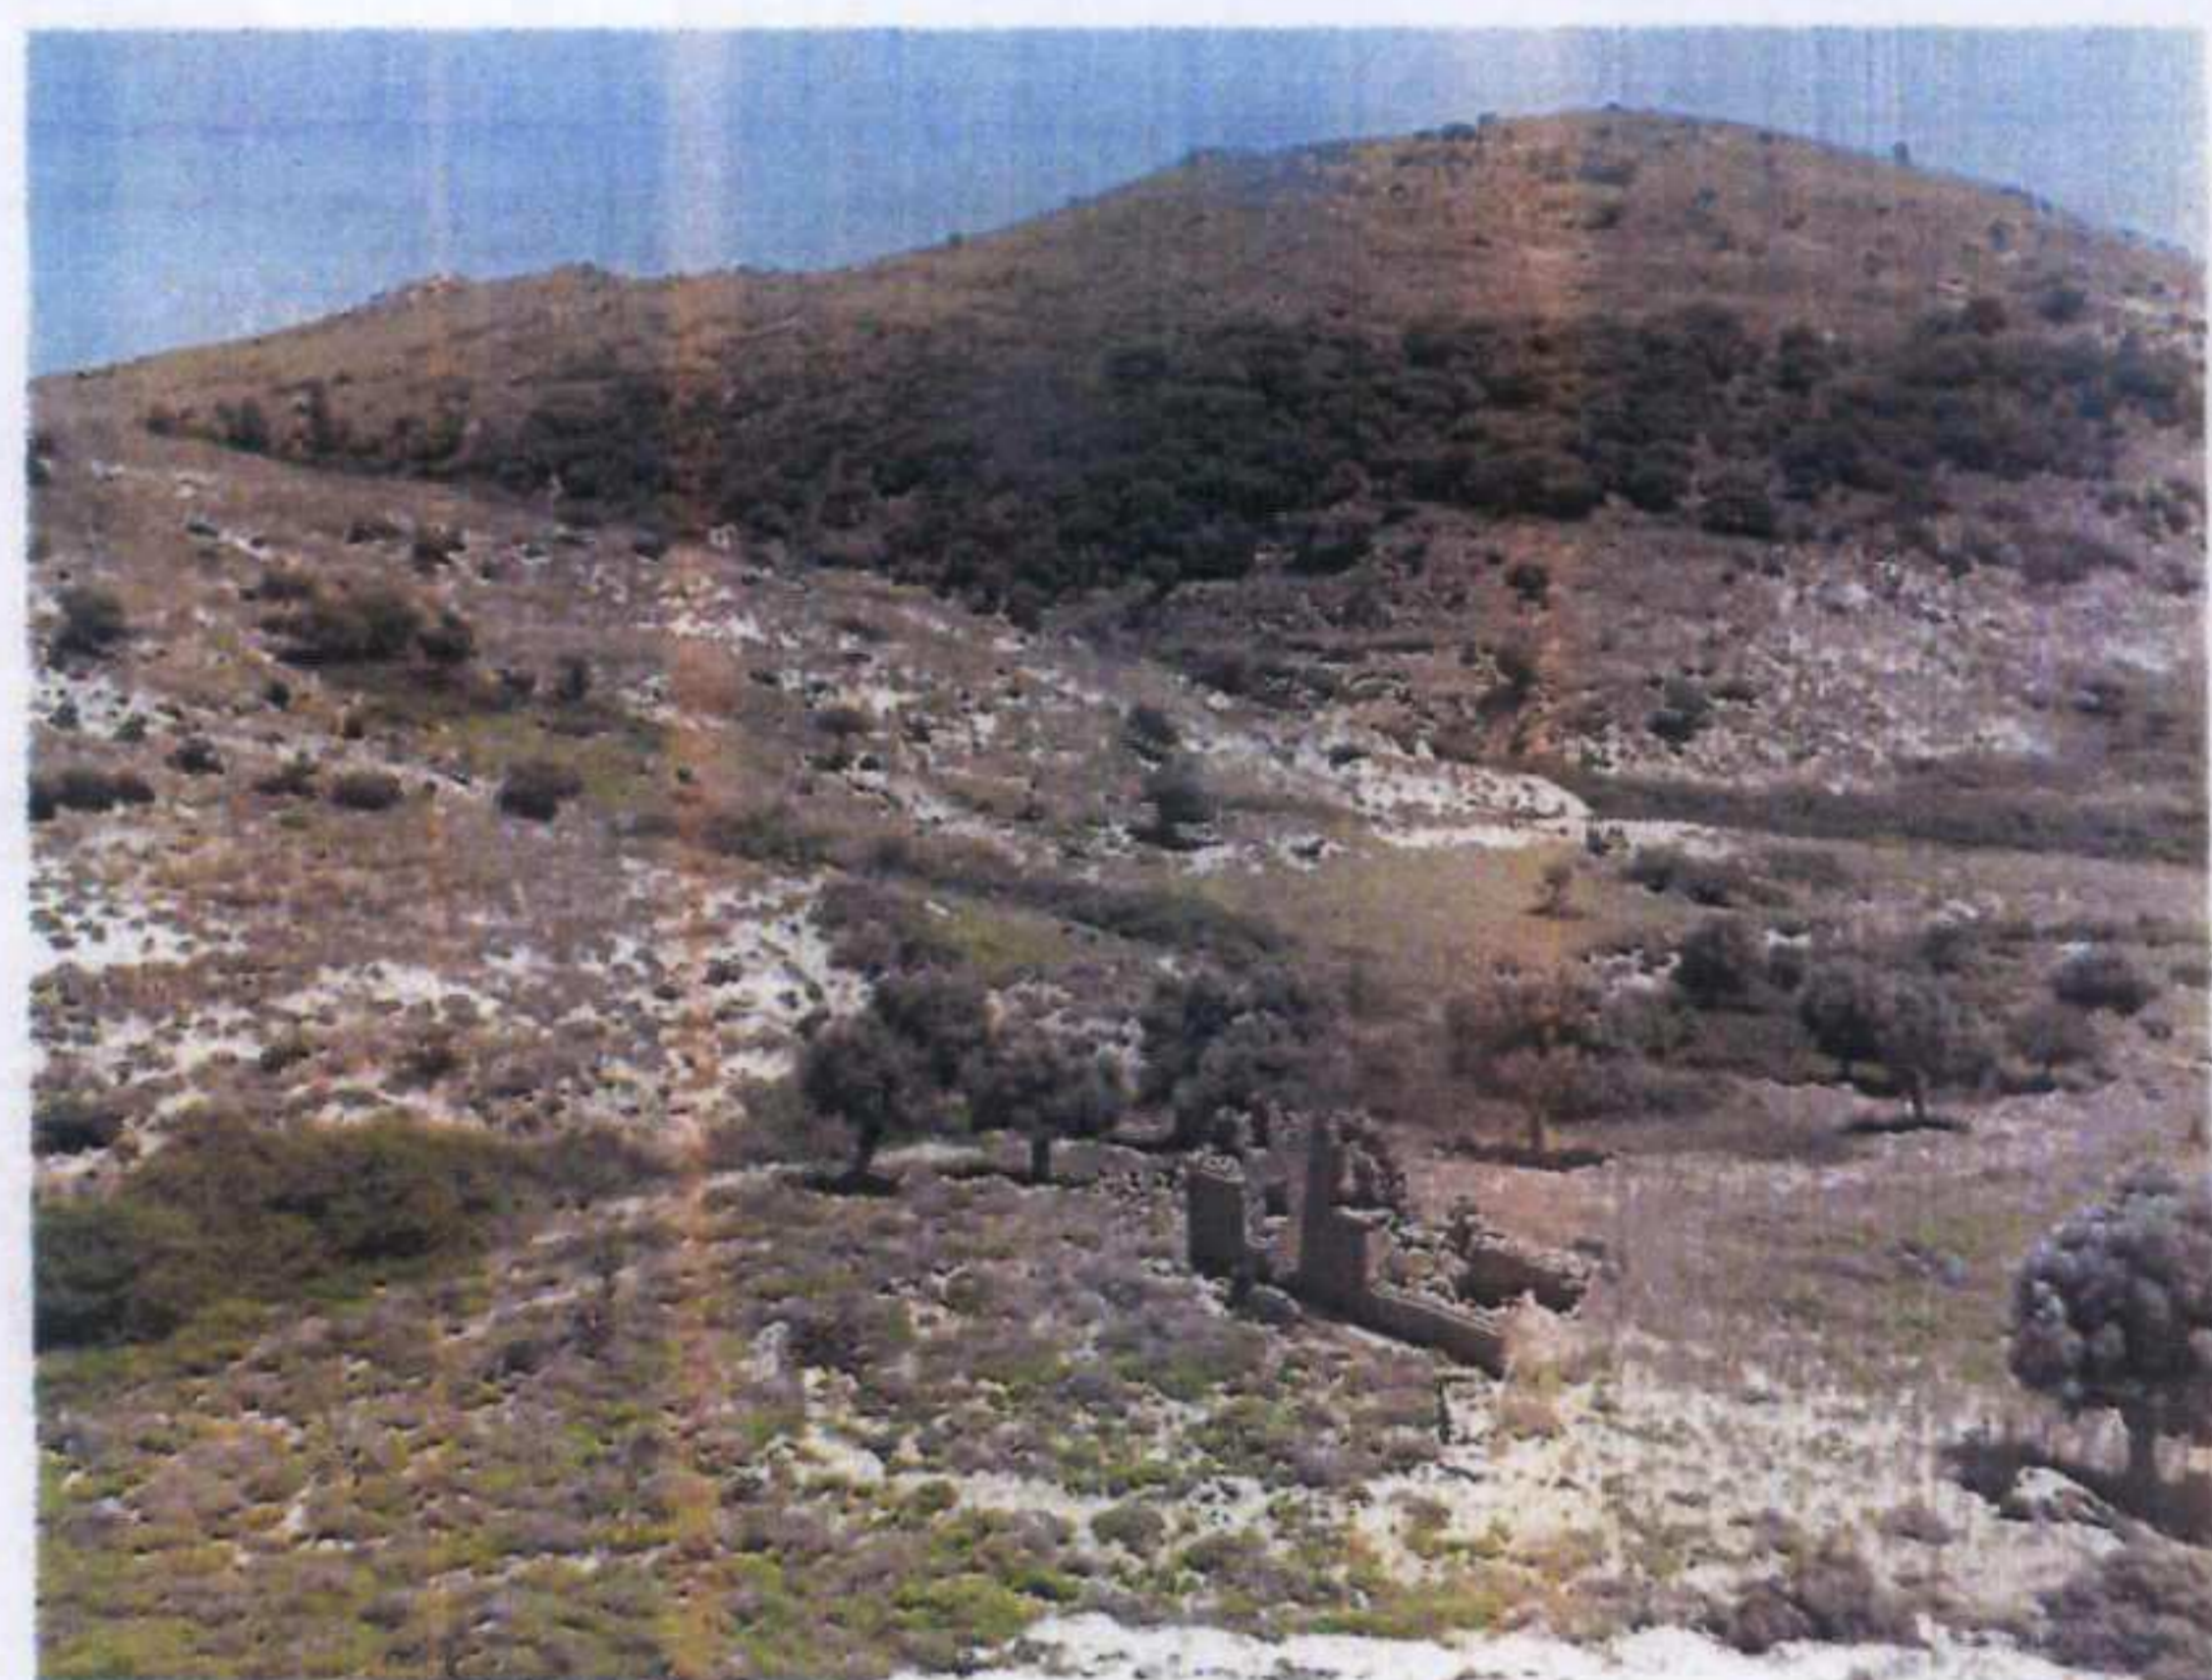
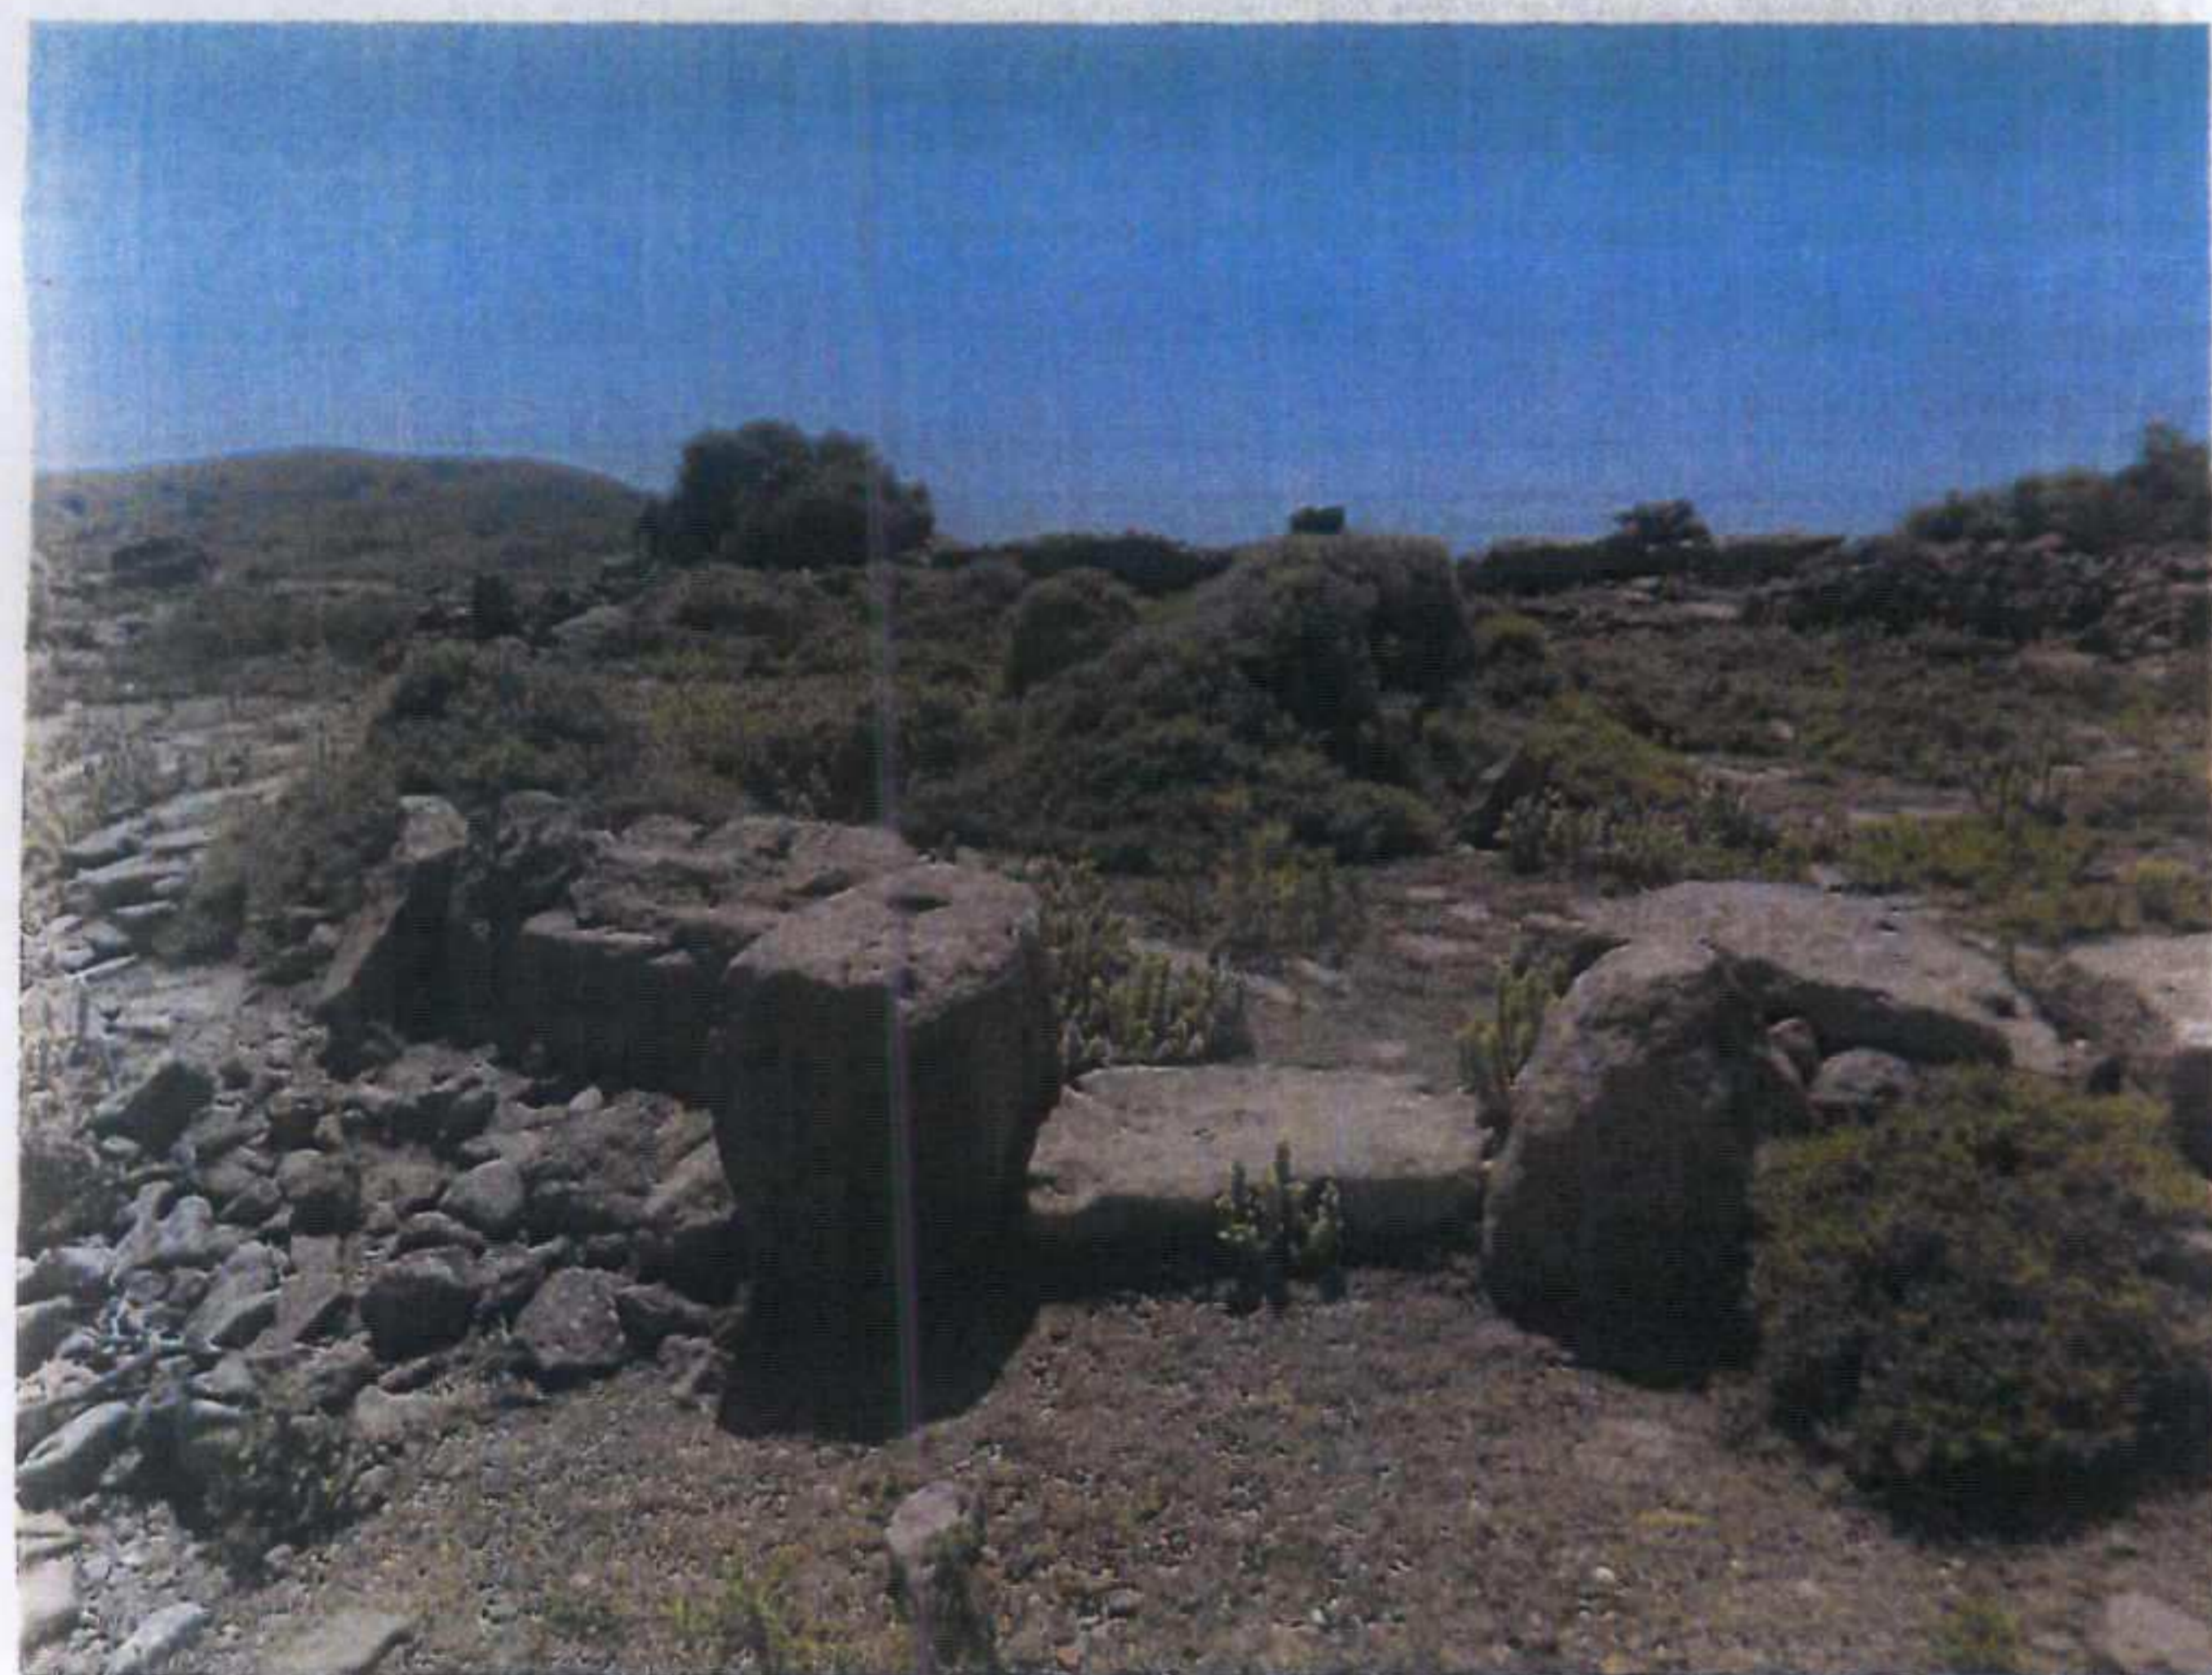
GENEL TANIM: Çanakkale İli, Gökçeada İlçesi, Dereköy Köyü, Malaki Mevkii'nde yer alan, mülkiyeti Maliye Hazinesine ait, 375 ada 298 parsel numarasına kayıtlı, 303.509,61 m² yüz ölçüme sahip taşınmaz sınırları içerisinde moloz taştan yapılmış, daire biçimli harman yerine sahip bir veya iki katlı bağ evleri (dam yapıları) yer almaktadır. Bahse konu taşınmazda 28 adet dam yapı (bağ evi) kalıntısı ve bu yapılara ait harman yerleri bulunmaktadır. Ayrıca alanda üç adet şapel olduğu tespit edilmiş yapı kalıntısı da yer almaktadır.

KORUMA DURUMU	A	İYİ	TAŞIYICI YAPI	A	DIŞ YAPI	A	ÜST YAPI	A	İÇ YAPI	A	SÜSLEME ELEMENLARI	A	RUTUBET	A	YOK
	B	ORTA		B		B		B		B		B		B	İZİ VAR
	X			X		X		X		X		X		X	
	C	FENA		C		C		C		C		C		C	ÖNEMLİ

GÖZLEMLER: Onarım yapılmamaları durumunda zaman içerisinde daha da harap bir hale geleceklerdir.
