T.C.
KÜLTÜR VE TURİZM BAKANLIĞI
DIYARBAKIR KÜLTÜR VARLIKLARINI
KORUMA BÖLGE KURULU
KARAR

Toplantı Tarihi ve No. : 20.04.2020-292
Karar Tarihi ve No. : 20.04.2020-7529
Dosya No. :23.00/257

Elazığ İli, Merkez, Altunkuşak köyünde bulunan, herhangi bir sit alanında kalmayan, Mülkiyeti Altunkuşak köy tüzel kişiliğine ait, tapunun 1330 no.lu parselinde yer alan, Altunkuşak Köyü Camii'nin tesciline ve tehlike arz etmesine ilişkin; taşınmazın tesciline ilişkin Mustafa BALABAN'ın 10.01.2020 tarihli dilekçesi ve ekleri, yerinde yapılan incelemelerde tehlike arz ettiği tespit edilen taşınmazda can ve mal güvenliğine yönelik tedbirlerin alınmasına ilişkin Diyarbakır Kültür Varlıklarını Koruma Bölge Kurulu Müdürlüğü'nün 10.02.2020 tarih ve E.125652 sayılı yazısı, taşınmazın tesciline ilişkin Kurum görüşünün istendiği Diyarbakır Kültür Varlıklarını Koruma Bölge Kurulu Müdürlüğü'nün 10.02.2020 tarih ve E.125588 sayılı yazısı, Diyarbakır Kültür Varlıklarını Koruma Bölge Kurulu Müdürlüğü'nün 25.02.2020 tarih ve E.94041 sayılı uzman raporu ve ekleri, okundu. Ekleri ve konuya ilişkin bilgi, belgeler incelendi. Yapılan görüşmeler sonunda;

AVRUPA KONSEYİ	DOĞAL VE KÜLTÜREL VARLIKLARI KORUMA ENVANTERİ

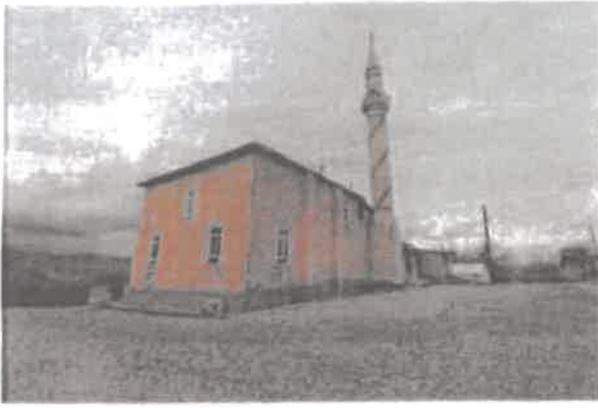
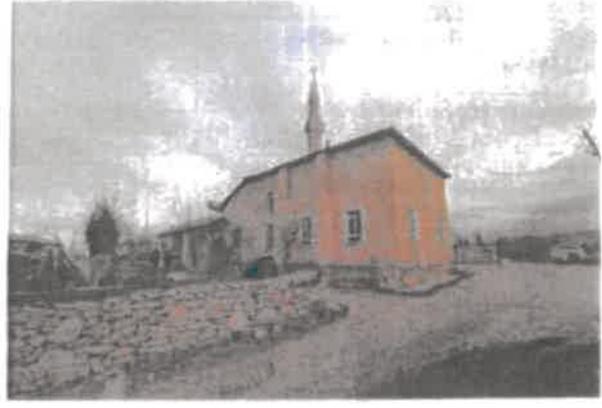
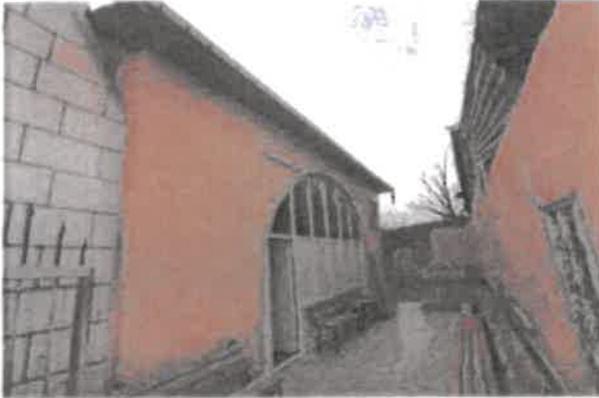
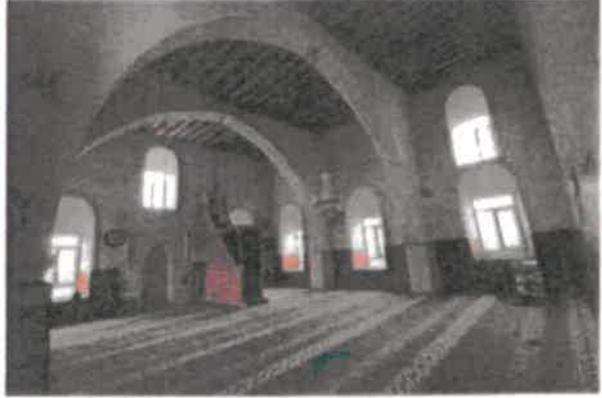
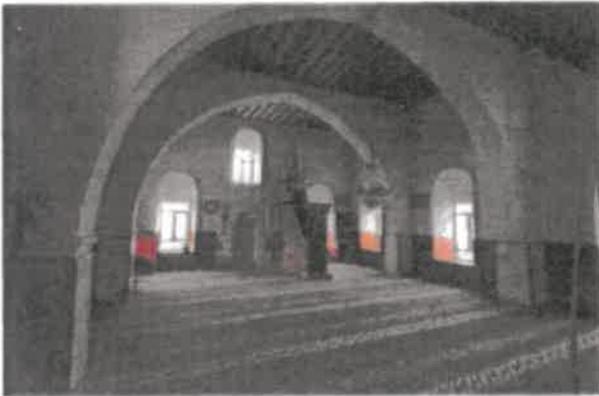
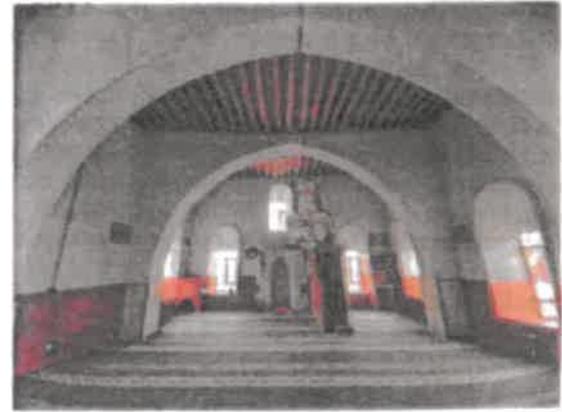
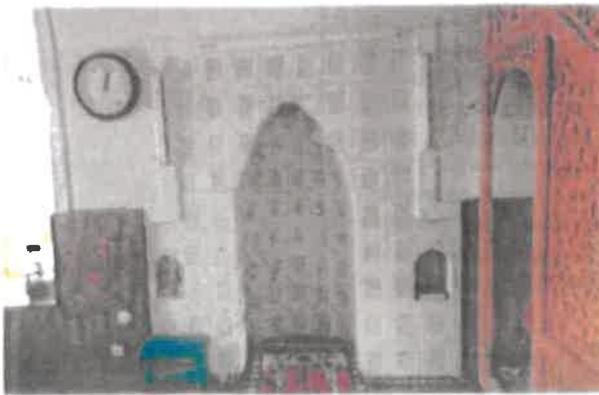
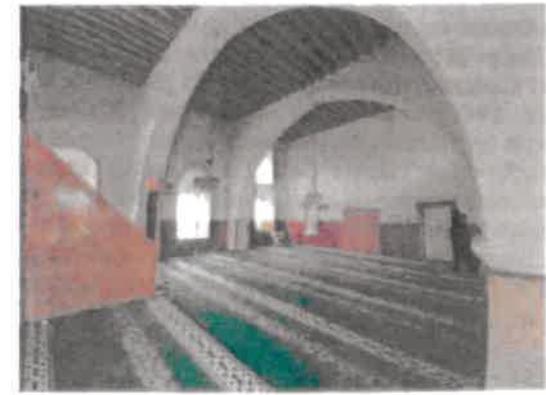
GOZLEMLER: 24 Ocak 2020 tarihinde Elazığ ilinde meydana gelen deprem sonucunda camii duvarlarında çatlaklar oluştuğu tespit edilmiştir.

-Dosya incelemesinde Camide hasarın meydana geldiği saptanmış olduğundan, acil müdahale kapsamında, kılcal çatlakların olduğu yüzeylerdeki sıvaların sökülmesi sonrasında ilgili idare uzmanlarınca yapının strüktürel durumuna yönelik gerekli incelemelerin yapılması, çatlakların sıva çatlağı olması durumunda onarılacak sıvanmasına yönelik uygulamaların, Kültür ve Tabiat Varlıklarını Koruma Yüksek Kurulu'nun 05.11.1999 gün ve 660 sayılı ilke kararı doğrultusunda, basit onarım maddesi kapsamında ilgili idare denetiminde yapılmasına, onarım sonrasında ilişkin hazırlanacak rapor ve fotoğrafların Diyarbakır Kültür Varlıklarını Koruma Bölge Kurulu Müdürlüğüne iletilmesine,

-Strüktürel çatlakların tespit edilmesi durumunda can ve mal güvenliğine yönelik tedbirlerin ilgili idareler ve ilgilisince alınmasına, tescilli taşınmaza yönelik hazırlanacak statik raporunun ve rapor doğrultusunda hazırlanacak rölöve, restitüsyon ve restorasyon projelerinin ilgilisince ivedilikle hazırlanarak Kurulumuza iletilmesine karar verildi.
