T.C.
KÜLTÜR VE TURİZM BAKANLIĞI
DİYARBAKIR KÜLTÜR VARLIKLARINI
KORUMA BÖLGE KURULU
KARAR

Toplantı Tarihi ve No. :20.08.2020-299
Karar Tarihi ve No. :20.08.2020-7721
Dosya No. :56.00.123

AVRUPA KONSEYİ	DOĞAL VE KÜLTÜREL VARLIKLARI KORUMA ENVANTERİ (D.K.V.K.E)	ANIT	ENVANTER NO:		
T Ü R K İ Y E	KÜLTÜR VARLIKLARI VE MÜZELER GENEL MÜDÜRLÜĞÜ		HARİTA NO:		
İLİ: SİİRT	İLÇESİ: MERKEZ	MAHALLE/KÖY: KAVAKÖZÜ KÖYÜ	KORUMA DERECESE	ANITSAL	1 2 3
SOKAK VE KAPI NO:		KADASTRO: ADA:107 PARSEL:4	ÇEVRESEL	1 2 3	
ADI : KAVAKÖZÜ KÖYÜ DEĞİRMENİ	YAPTIRAN:	YAPAN:	MİMARİ ÇAĞI:		
	YAPIM TARİHİ:	KİTABE:	VAKFIYE:

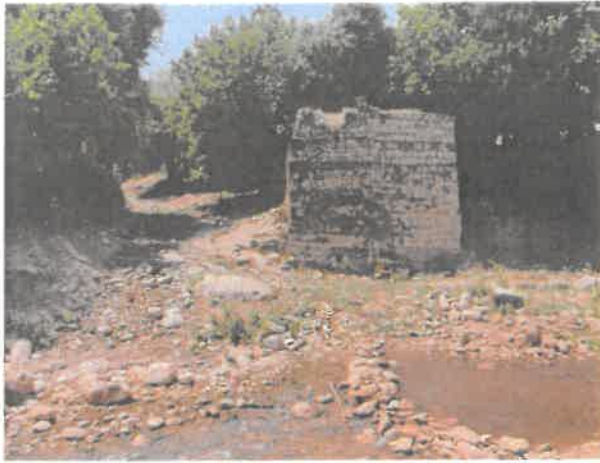
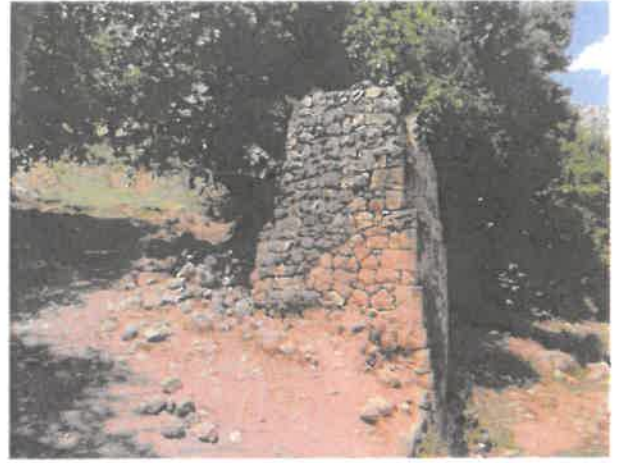
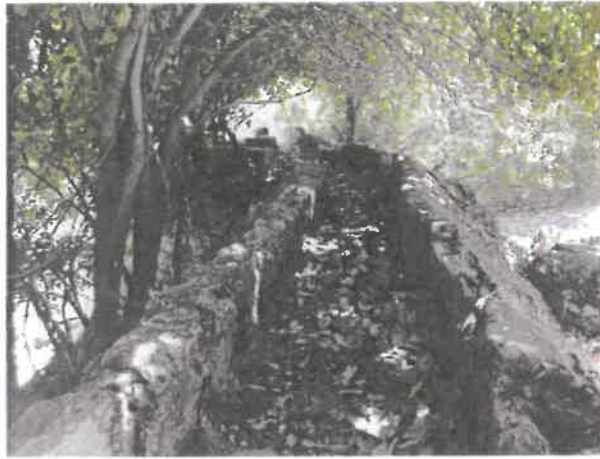
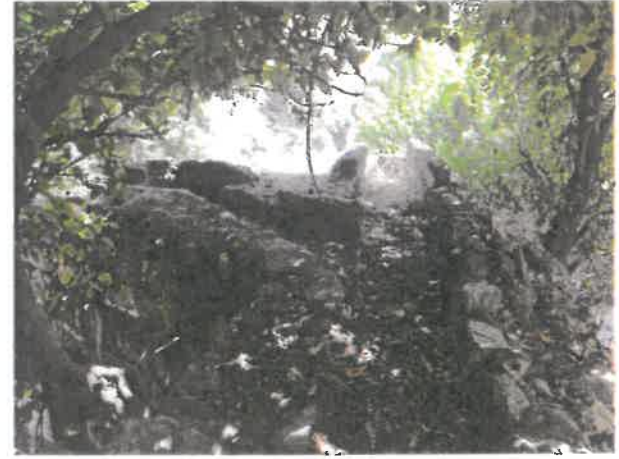
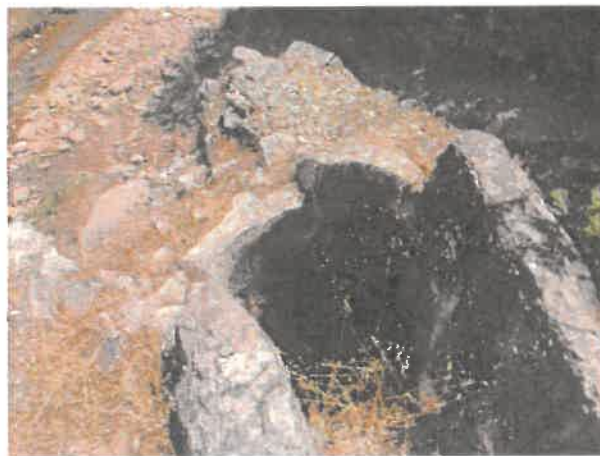
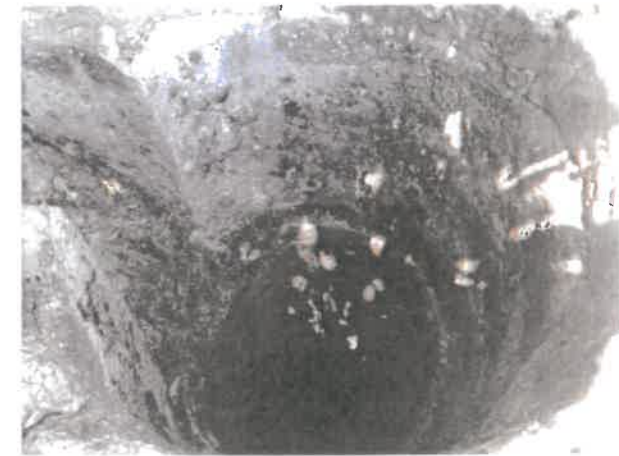
GÖZLEMLER: Kavaközü Köyü Değirmen'inin Doğu-Batı yönlü dikdörtgene yakın planlı kaba yonu ve kesme taş malzemeden yapıldığı belirtilen iki mekândan oluşan öğütme bölümünün 2009 yılında bölgede aşırı yağışlar sonucu oluşan sel neticesinde, yıkılmış olduğu belirlenmiştir.

AYRINTILI TANITIM: Büyük bölümü yıkılan ve günümüzde kullanılmayan Değirmenin Kuzeyinde öğütme bölümüne göre yüksekte yer alan su kanalı ve iki adet su haznesinin sağlam durumda olduğu görülmüştür. Değirmenin su kanalının yaklaşık 10-12 metre uzunlukta olan bölümü iki kola ayrılarak su hazneleri ile birleşmektedir. Silindir formlu iki adet Su haznesi yaklaşık 6-7 metre derinlikte olup, içleri sıvanmıştır. Su haznelerinin içerisinde yaklaşık 1 metrelik bölümünün taş ve toprak ile dolduğu tespit edilmiştir. Dosyasındaki belgelerden ve Köy halkının verdiği bilgilerden değirmenin buğday ve pirinci aynı anca öğütecek şekilde yapılmıştır. Değirmen üzerinde süsleme ve kitabe tespit edilmemiştir.

-Dosyasındaki mevcut bilgi ve belgelerden 2009 yılında Kavaközü köyünde meydana gelen sel felaketinde öğütme bölümü yıkılan değirmenin esaslı onarımına temel oluşturacak rölöve, restitüsyon ve restorasyon projelerinin ilgisince ivedilikle hazırlanarak Kurulumuza iletilmesine,
-107 ada 4 no.lu parsel sınırları içerisinde yapılacak olan her türlü fiziki ve inşai (ifraz, tevhit, imar uygulaması dahil) uygulama öncesinde Diyarbakır Kültür Varlıklarını Koruma Bölge Kurulundan izin alınması gerektiğine karar verildi.
