T.C.
KÜLTÜR VE TURİZM BAKANLIĞI
Kayseri Kültür Varlıklarını Koruma Bölge Kurulu

KARAR

Karar no ve tarih : 5705-16.12.2021

AVRUPA KONSEYİ	DOĞAL VE KÜLTÜREL VARLIKLARI KORUMA ENVANTERİ	D.K.V.K.E	ENVANTER NO	1691
TÜRKİYE	KÜLTÜR VARLIKLARI VE MÜZELER GENEL MÜDÜRLÜĞÜ	ANIT	HARİTA NO	
İLİ: KAYSERİ	İLÇESİ: TALAS	MAHALLE /KÖY: AKÇAKAYA VEYA MEVKİL:	KORUMA DERECESİ:	ANITSAL 1 2 3 ÇEVRESEL 1 X 2 3 Çevreye Aykırı
CADDE / SOKAK	KADASTRO	Pafta: Ada : Parsel: 5018	MİMARİ ÇAĞI(ÜSLUP): 19. Yy sonu , 20 Yy Başı	
ADI: KONUT	YAPTIRAN: YOK YAPIM TARİHİ:	YAPAN: YOK KİTABE: YOK	VAKFIYE: YOK

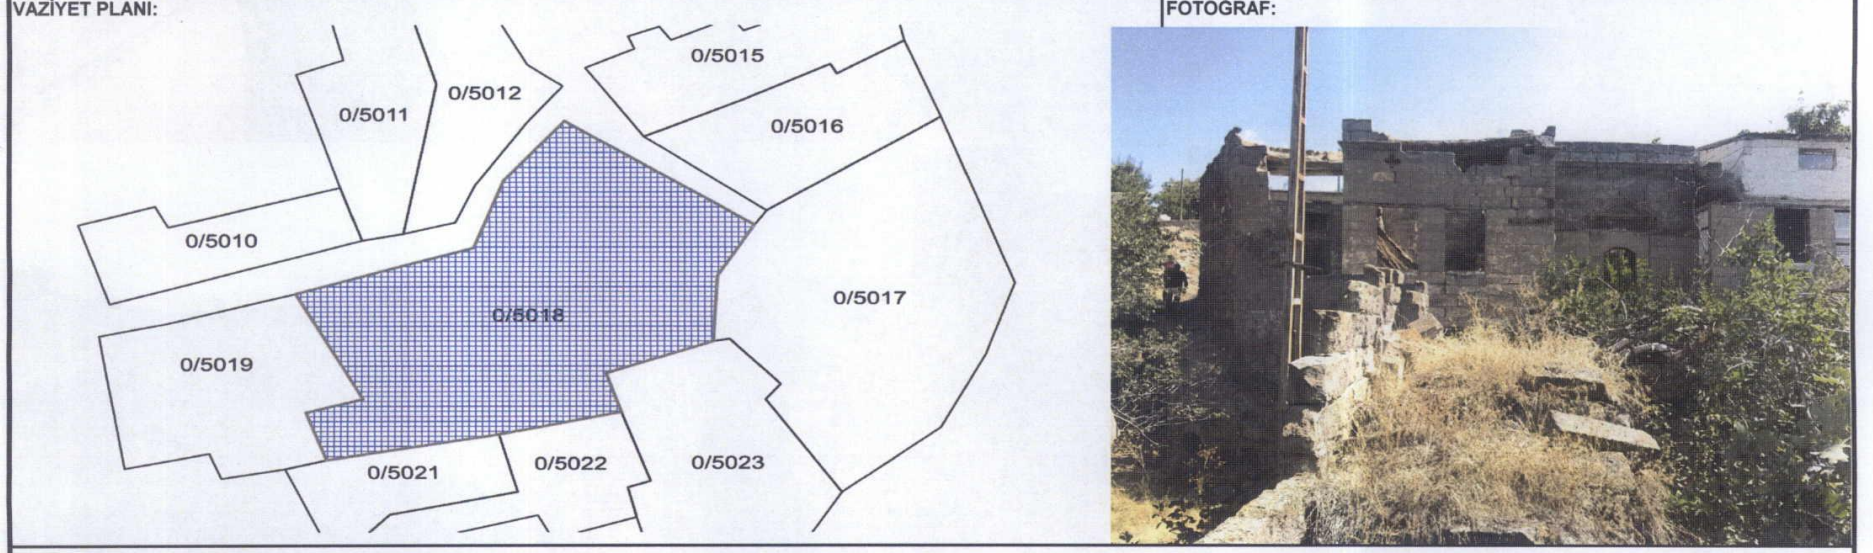
KORUMA DURUMU	A İYİ B ORTA Cx FENA	TAŞIYICI YAPI	A Bx C	DIŞ YAPI	A B Cx	ÜST YAPI	A B Cx	İÇ YAPI	A B Cx	SÜSLEME ELEMENLARI	A B Cx	RUTUBET	A B Cx	YOK İZİ VAR ÖNEMLİ
---------------	----------------------------	---------------	--------------	----------	--------------	----------	--------------	---------	--------------	-----------------------	--------------	---------	--------------	--------------------------

GÖZLEMLER:
Taşınmazın üst örtüsünün büyük bir bölümü çökmüştür. Taşınmazın beden duvarlarına yer yer çatlaklara rastlanılmıştır.

YAPILAN ONARIMLAR:
Beden duvarlarının çimento ile sıvandığı görülmüştür.

- 5018 parselde yer alan konut niteliğindeki taşınmazın yıkılması isteminin uygun olmadığına,
- Onarımına yönelik projelerin ilgisince hazırlanarak Koruma Bölge Kuruluna iletilmesine, can ve mal güvenliğini sağlamaya yönelik gerekli güvenlik önlemlerinin ilgili idarelerce alınmasına,
