T.C.  
KÜLTÜR VE TURİZM BAKANLIĞI  
ÇANAKKALE KÜLTÜR VARLIKLARINI KORUMA BÖLGE KURULU  
K A R A R

Toplantı Tarihi ve No : 28.03.2022 / 351  
Karar Tarihi No : 28.03.2022 / 7696

ÇANAKKALE İLİ, GÖKÇEADA İLÇESİ, TEPEKÖY KÖYÜ, 230 ADA 22 PARSELDE YER ALAN,  
KORUNMASI GEREKLİ TAŞINMAZ KÜLTÜR VARLIĞINA (SU DEĞİRMENİ) İLİŞKİN,  
KORUNMA ALANI HARİTASI

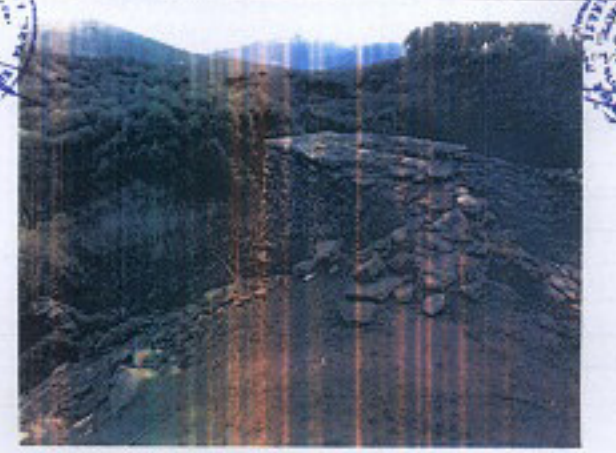
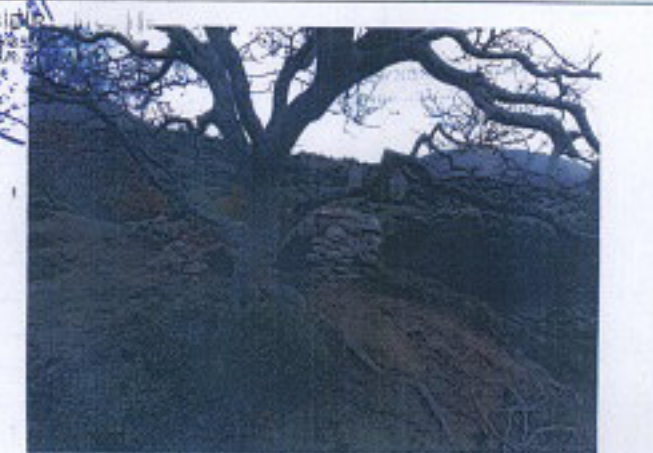
GÖZLEMLER: Metruk durumda olan yapı herhangi bir amaçla kullanılmamaktadır.

AYRINTILI TANIM: Tepeköy Köyü'nde, özel mülkiyete ait, 230 ada 22 parsel numaralı, 2.837,12 m<sup>2</sup> yüzölçümüne sahip, yıkık değirmeni olan zeytinlik niteliğindeki taşınmazda bir adet su değirmeni kalıntısı bulunmaktadır. Su değirmenlerini sınıflandırmadan ana yollarından biri değirmenin dönüş şekline bakılmaktadır (dikely veya yatay). Dikely su değirmenleri dişli mekanizması vasıtasıyla dikely bir su çarkı ile beslenirken, yatay su değirmenleri böyle bir mekanizmaya sahip olmayan yatay bir su çarkı ile donatılmıştır. Bölgede bilinen su değirmenlerinin tamamı yatay tarzda inşa edilmiştir. Değirmenin beton ve taş kullanılarak yapılmış ana oluk kısmı sağlam olmakla birlikte, geriye kalan tüm bölümleri yıkılmış vaziyettedir. Ana oluğun arkasında yer alan ve suyun biriktiği havuz alanı sağlam şekilde durmaktadır. Su değirmeni harap durumda ve kısmen yabancı otlarla kaplıdır.
