ÇANAKKALE KÜLTÜR VARLIKLARINI KORUMA BÖLGE KURULU
K A R A R

Karar Tarihi ve No : 26.04.2022/7853

Çanakkale İli, Gelibolu İlçesi, Yazıcızade Mahallesinde bulunan, sit dışı alanda yer alan, Kurulumuzun 24.01.2022 tarih ve 7543 sayılı kararı ile 211 ada, tescilli 7 ve tescilsiz 8 parseldeki taşınmazların tescil durumlarının; taşınmazların Kurulumuz Üyelerince yerinde incelenmesinden sonra değerlendirilmesine, taşınmazların bitişliğinde yer alan ve sokak silueti açısından doku veren 211 ada, 46 parselde (E:6 parsel) yer alan zemin+1 kattan oluşan cumbalı, klasik türk evi örneğinin malzeme, mimari, cephesel, sanatsal, estetik ve plansal özellikleri açısından 2863 sayılı yasanın 6. ve 7. Maddelerinde belirtilen tespit tescil kriterlerini taşıdığı anlaşıldığından tescil işlemlerinin başlatılmasına, hazırlanacak tescil fişinin Çanakkale KVKBK'na iletilmesine karar verilen, Kurulumuzun 28.02.2022 tarih ve 7622 sayılı kararı ile 211 ada, 7 parseldeki taşınmazın tescilden düşme talebinin uygun olmadığına, 7 parsele ilişkin tescil fişinin ve koruma alanı sınırlarının Kurulumuzca belirlenmesine yönelik bilgi belgelerin hazırlanarak Kurulumuza iletilmesine, 211 ada, 8 parseldeki taşınmazın gel

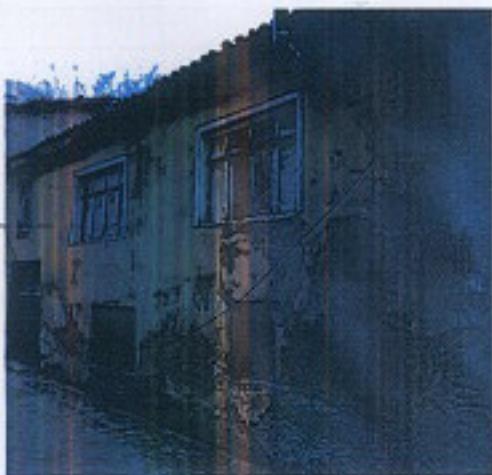
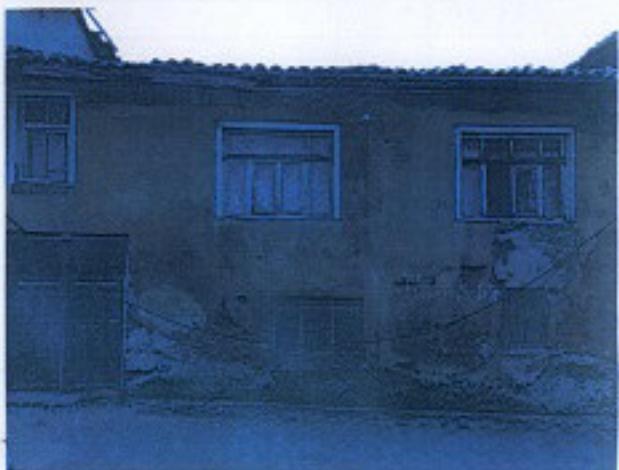
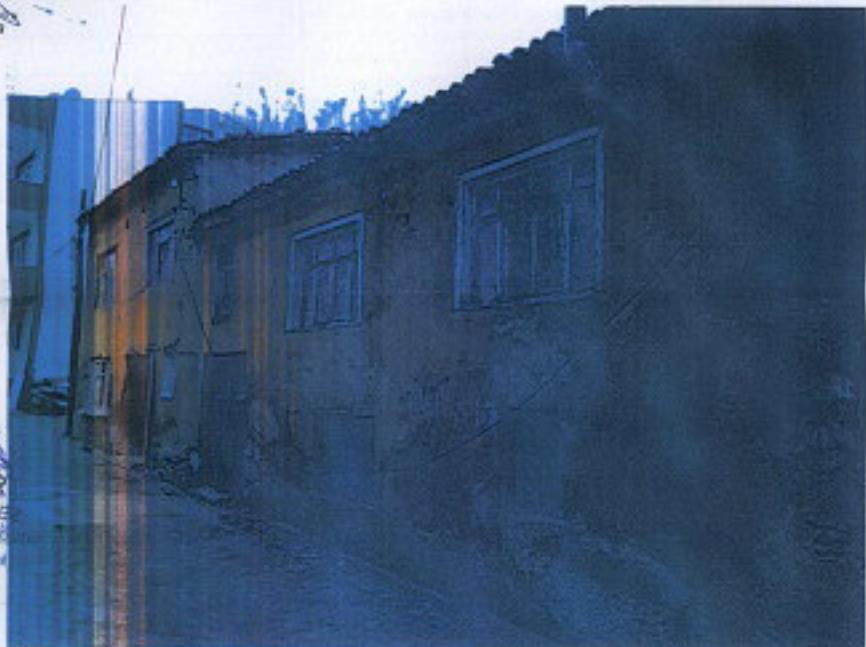
GÖZLEMLER: Yapı, tamamen ayakta olup bakım ve onarım ihtiyacı vardır.

Çanakkale III, Gelibolu İlçesi, Yazıcızade Mahallesinde, Ayşe Hatun Sokak'da bulunan, kangır düzendeki konut yapısı zemin+1 katlı olmaktadır. Sokak cephesi enine dikdörtgen düzendeği yapının giriş akıcı cephenin sol bölünmesinde yer almaktadır. Bu bölümün üst katında döşey dikdörtgen bir pencere bulunmaktadır.Ana yaşam alanlarının bulunduğu sağ kısımda ise zemin katı birbirinden farklı biçim ve boyutu iki pencere bulun劝kın üst katında ise kareye yakın dikdörtgen formda iki adet simetrik pencere yer almaktadır. Yapı büyük çatı ile örtüll olup alüminyum kiremit kaplıdır. Pencere ve kapı açıklıklarının doğramaları ahşaptır. Yapıda pencere biçim ve boyutlarında zamanla bağlı değişiklikler tespit edilmiştir. Yapı dışına sıvı ve boyalıdır. Yapı genel olarak bakımsız durumda olup cephede siva bozulmaları vardır.

Yapı, her iki yanındaki aynı dönem özellikleri gösteren özgür yapılar ile bir bütünlük arz etmektedir ve sokak dokusu oluşturmaktan özem taşımaktadır.

211 ada, 7-8 ve 46 parsellere ilişkin izinsiz inşai ve fiziki müdahalede bulunulmamasına, taşınmazlara ilişkin KTVKYK'nun 05.11.1999/660 tarih sayılı ilke kararı uyarınca hazırlanacak rölöve, restitüsyon ve restorasyon projelerinin Çanakkale KVKBK'na iletilmesine karar verildi.

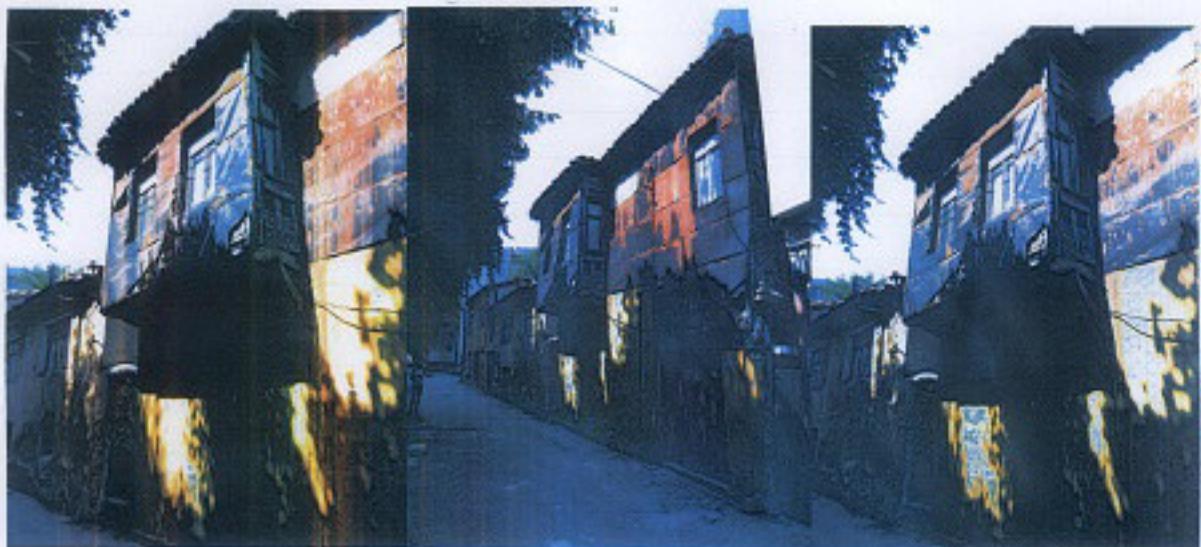
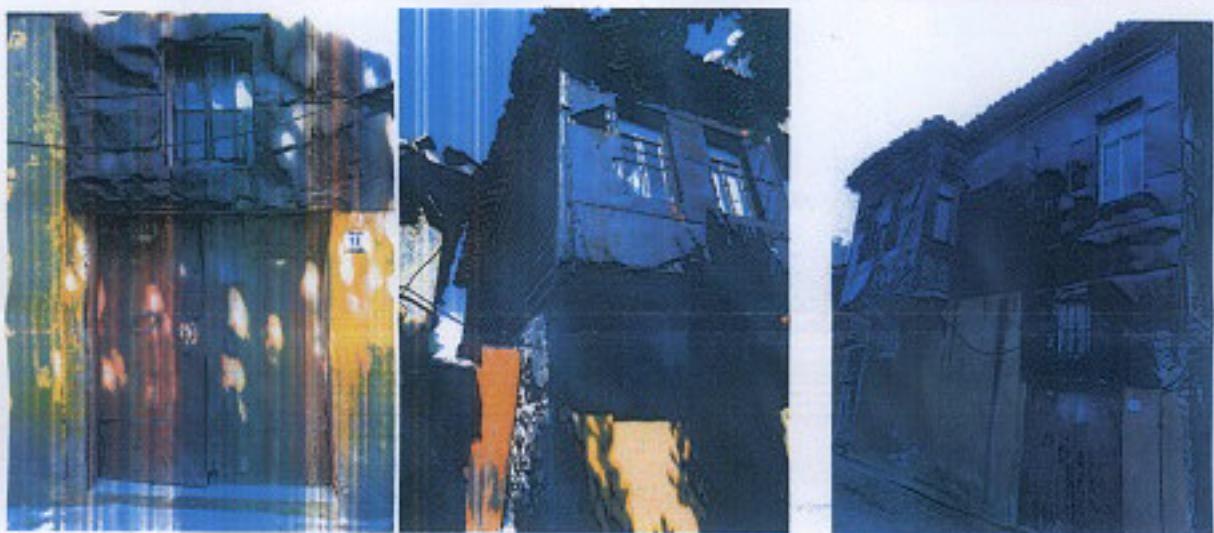
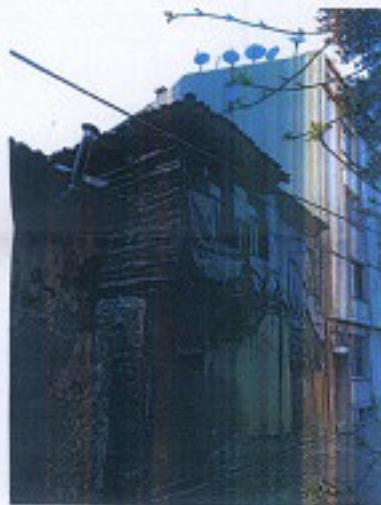
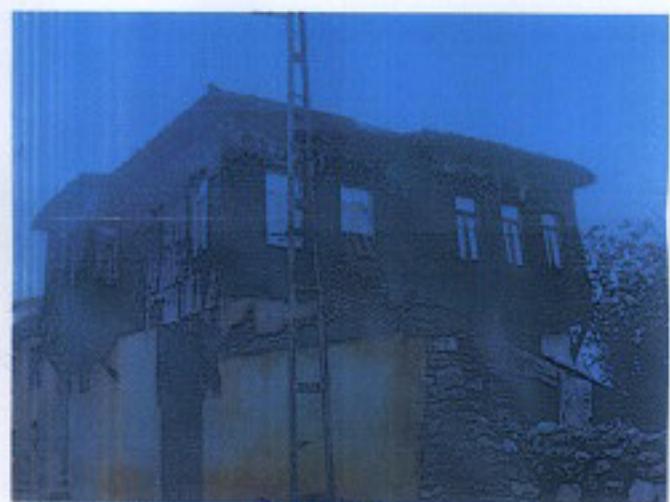
GOZLEMLER: Yapı, tamamen ayakta olup bakım ve onarma ihtiyacı vardır.

Çanakkale İli, Gelibolu İlçesi, Yazıcızade Mahallesinde bulunan, özel mülkiyete kayıtlı, 211 ada, 46 parsel (Eski 6 parsel) üzerinde bulunan yapı, zemin+1 katlı olmaktadır.

Kare planlı, orta soğan geleneksel türk evlerinin bir örneğini oluşturan yapı günümüzde tamamen ayakta olup doğası cephe tasarımını ile konumlu durmaktadır. Zemin kat ise aşıçap kaplamalı ve cumbalıdır. Yapı kurna çan ile örtülü olup alaturka kiremit ile kaptırır. Özgün kapı ve pencere dojranmamış korunmuş durumdadır.

Yapının tet kat aşıçap cephe kaplamaların büyük oranda yok olması sicc maliye ortaya çıkmıştır. Cephelerde siva bozulmalar ve dokülmeleri mevcuttur. Yapı genel olarak bakımsız durumda olup onarma ihtiyacı vardır.
