T.C.
KÜLTÜR VE TURİZM BAKANLIĞI
ÇANAKKALE KÜLTÜR VARLIKLARINI KORUMA BÖLGE KURULU
K A R A R

Toplantı Tarihi ve No : 29.06.2022 / 362
Karar Tarihi ve No : 29.06.2022 / 8020

ÇANAKKALE İLİ, GELİBOLU İLÇESİ, BOLAYIR KÖYÜ, 4287 PARSELDEKİ,
1.GRUP ANITSAL MİMARLIK ÖRNEĞİ KORUNMASI GEREKLİ TAŞINMAZ KÜLTÜR VARLIĞI
GAZİ SÜLEYMAN PAŞA CAMİ'NİN KORUNMA ALANI HARİTASI

ÇANAKKALE İLİ, GELİBOLU İLÇESİ, BOLAYIR KÖYÜ, 4288 PARŞELDEKİ
1.GRUP KORUNMASI GEREKLİ TAŞINMAZ KÜLTÜR VARLIĞI
MEZAR YAPISINA İLİŞKİN KORUNMA ALANI HARİTASI

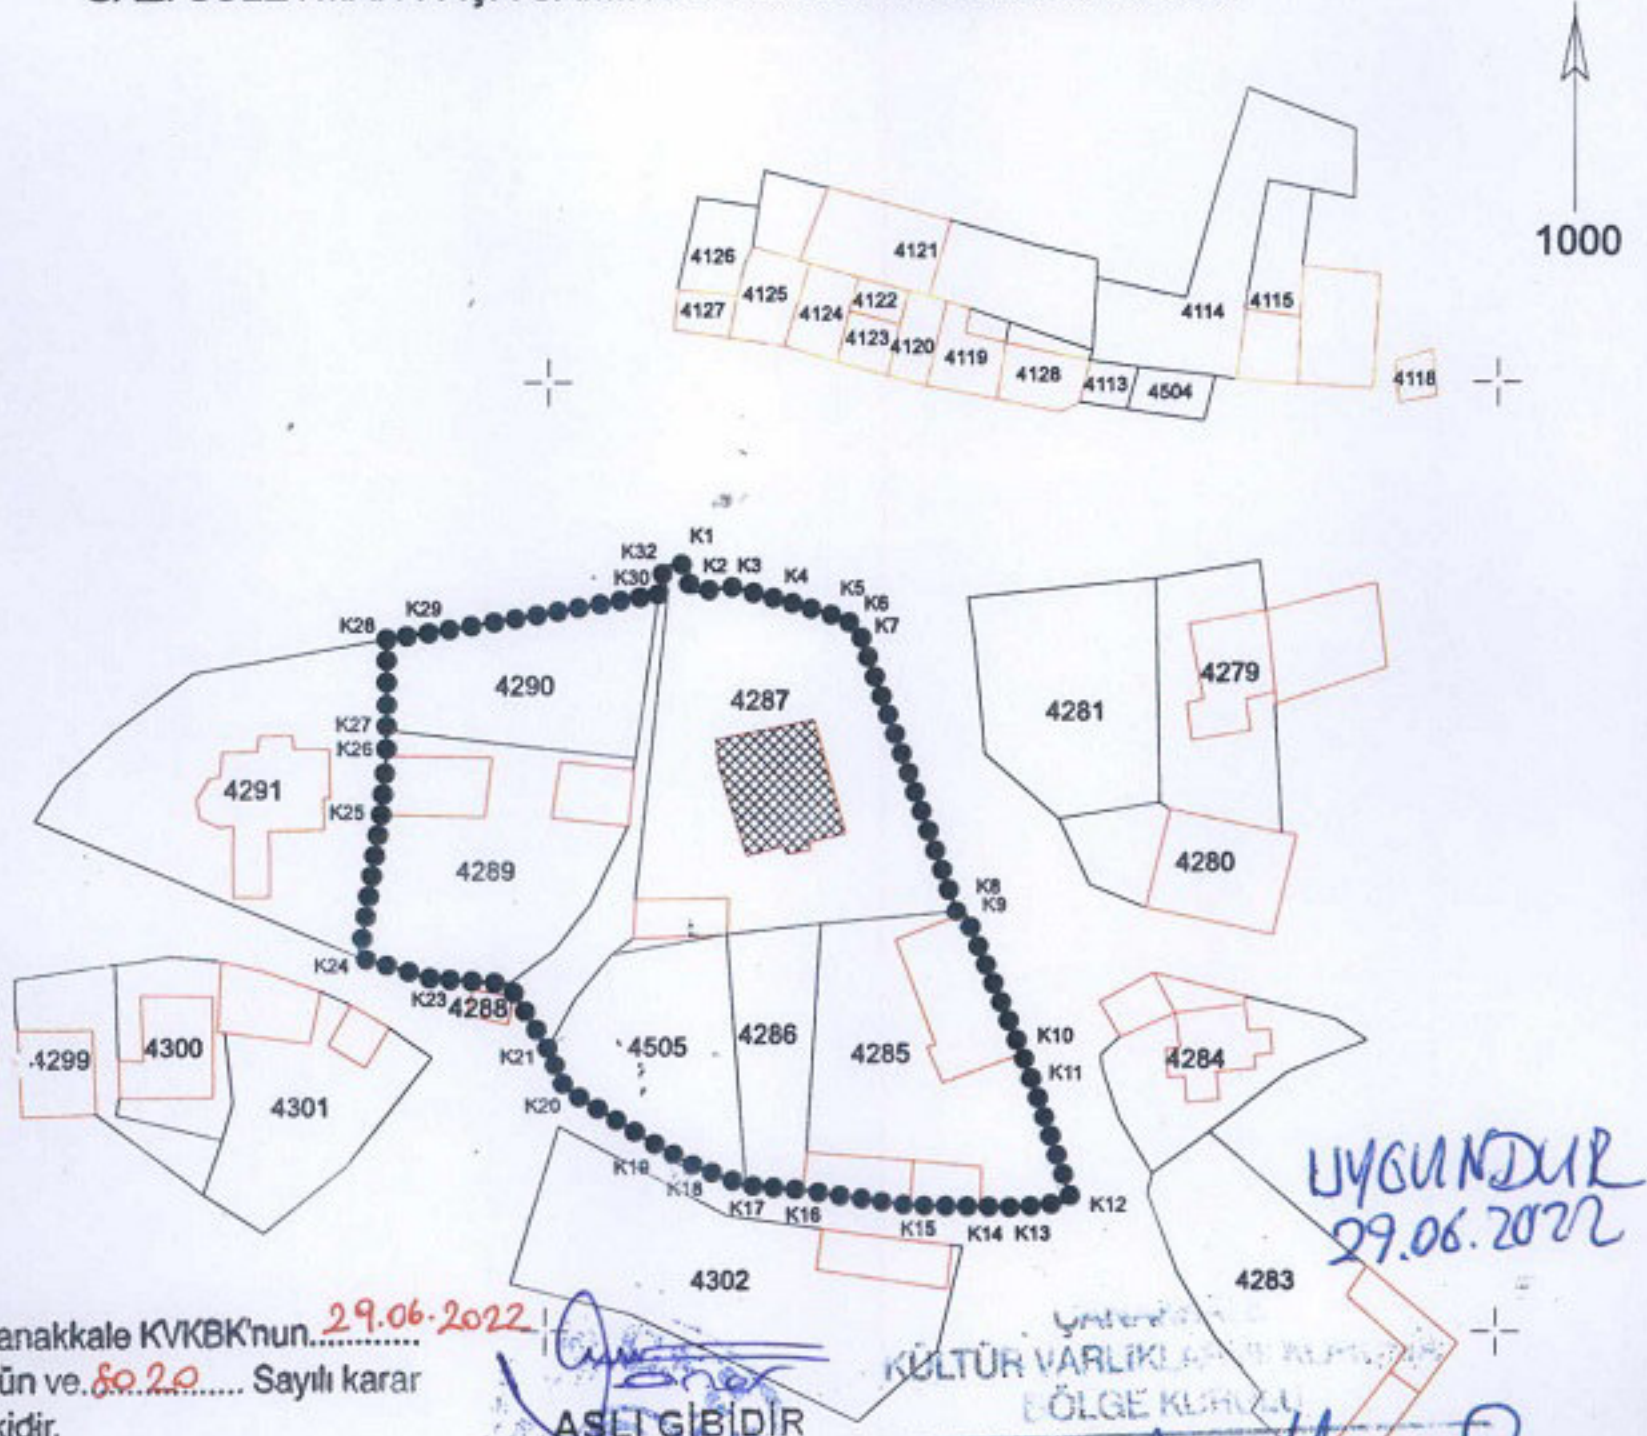
- KADASTRAL PARSEL SINIRI
- KORUNMA ALANI SINIRI
- ▨ KORUNMASI GEREKLİ TAŞINMAZ KÜLTÜR VARLIĞI (GAZİ SÜLEYMAN PAŞA CAMİ)

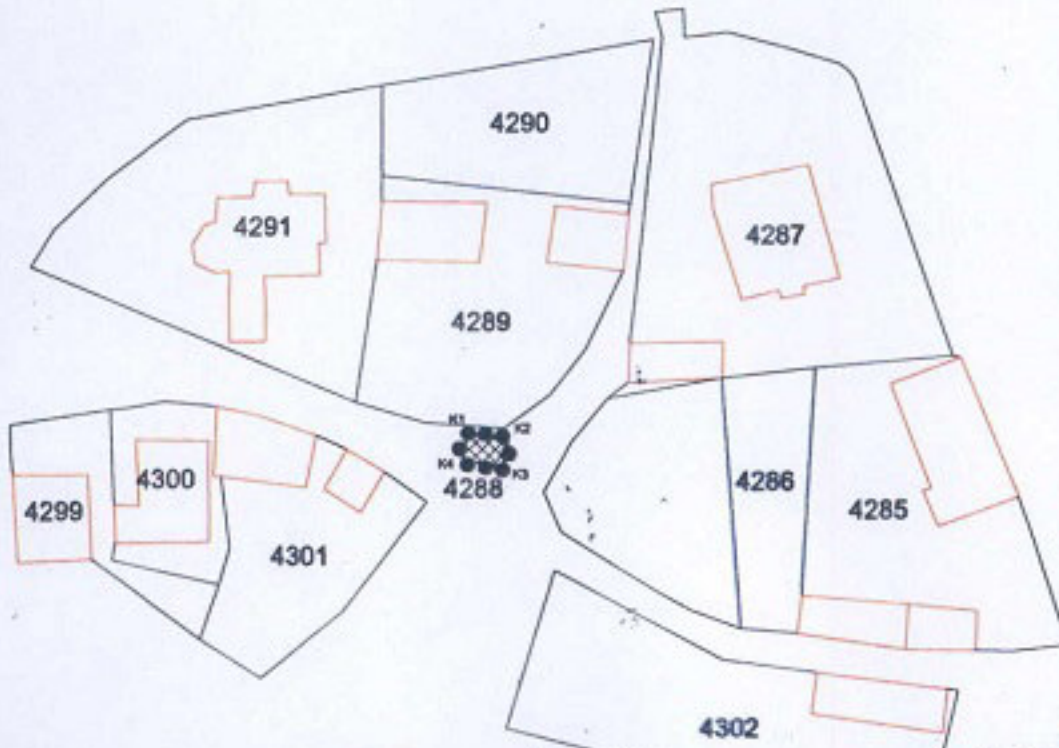
- KADASTRAL PARSEL SINIRI
..... KORUNMA ALANI SINIRI
KORUNMASI GEREKLİ TAŞINMAZ KÜLTÜR VARLIĞI (MEZAR YAPISI)

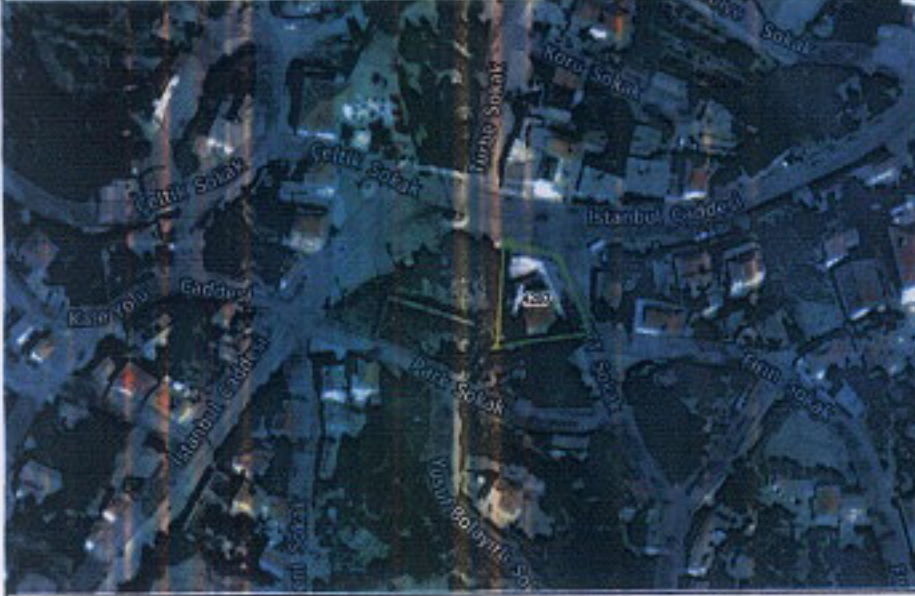
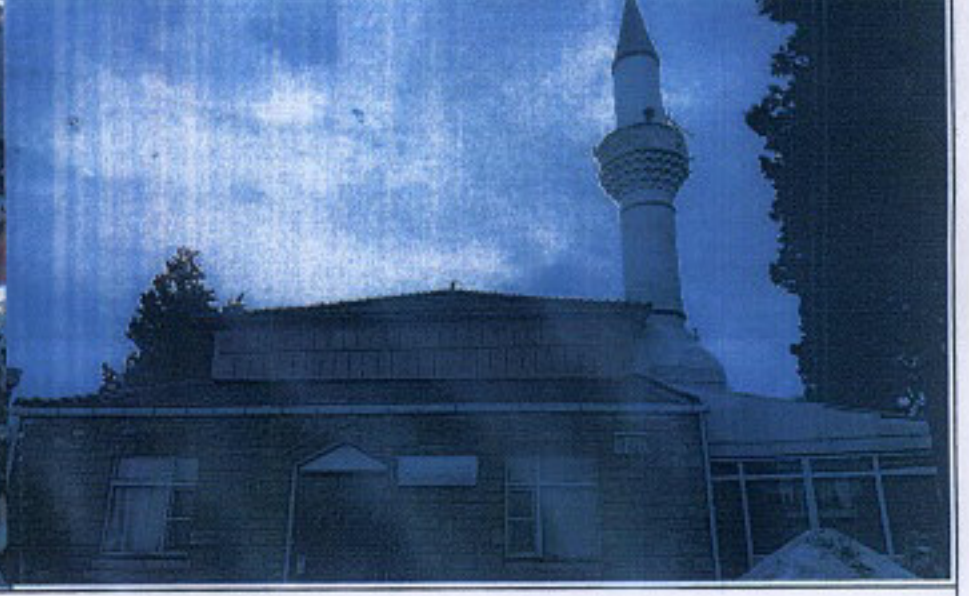
FOTOĞRAF :

İbadete açıktır. Faal olarak kullanılmaktadır. Kadınlar mahfilindeki pencere boşluğunda bir adet mezar taşı parçası vardır. Bunun yanındaki duvarda da Hattat Abdullah Rıza imzalı hat levhası asılıdır.

Cami kuzey-güney yönünde kareye yakın boyuna dikdörtgen planlıdır. Üzeri kırma çatılıdır. Çatı örtüsü sonradan yenilenmiştir. Yenileme sonucunda kiremit örtüsü Marsilya tipi kiremit ile değiştirilmiş ve saçakları beton ile yapılmıştır. Beden duvarları taş ve tuğla malzeme ile inşa edilmiştir. Kaba yonu taşlar, yatay ve dikey tuğla ile kasetlenerek alması sistem ile inşa yapılmıştır. Taş ve tuğla sıraları arasında belli bir düzen gözetilmemiştir. Batı ve güney duvarları özgün halini yansıtmaktadır. Doğu duvarı kesme taş görünümü verecek şekilde üzeri sıvanmış ve boyanmıştır. Kuzey cephede de tek yönlü çatı ile örtülü son cemaat yeri eklenerek orijinal halinden uzaklaşmıştır. Güney ve batı cepheleri ise özgün halinde günümüze ulaşmıştır. Güney cephede mihraba isabet eden kısım payanda ile desteklenmiştir. Harim, tüm cephelerde üst üste iki katlı ve iki sıra pencere ile aydınlatılmıştır. Alt pencereler dikdörtgen açıklıklı, kesme taş söveli ve lokmalı demir korkulukludur. Üzeri tuğla örgülü, sağır sivri kemer ile taçlandırılmıştır. Üst kat pencereleri de sivri kemerlidir. Ancak, söve ve korkuluk yoktur. Minaresi, harimin kuzeybatı köşesinde yer almaktadır. Kare kaideli, silindirik gövdeli, tek şerefeli ve külahlıdır. Minare kaidesinin özgün yapısı korunmuş, diğer kısımları yenilenmiştir. Caminin giriş cephesine bitişik vaziyette betondan son cemaat yeri eklenmiştir. Son cemaat yeri ile minare arasında kalan boşluğa camikan ile kapatılmış olan şadırvan yapılmıştır. Son cemaat yerinden açılan harim kapısı taç kapı formunda düzenlenmiştir. Ön ve arkaya taşan yüksek ayaklar üzerine oturan çift merkezli bir sivri kemerle sonlanmıştır. Kapı boşluğunun üzeri içten ve dıştan basık kemerlidir. Kemer yastık taşı yatay silmelerle süslenmiştir. Sol taraftaki silmenin altında ucu aşağı bakara vaziyette palmet kabartması yapılmıştır. Harimden merdivenle çıkılan ahşap malzemeden, basit usulde imal kadınlar mahfili vardır. Sonradan eklenmiştir. Bu nedenle mahfilin doğu duvarına diğer pencerelerle benzerliği olmayan yeni bir pencere açılmıştır. Mahfilin altında batı yönünde müezzin mahfili ve minare kapısı bulunmaktadır. Mihrap, zeminden tavan seviyesine yaklaşacak seviyede yüksek ve abidevidir. Mihrap nişi beş sıra halinde mukarnas ile süslenmiştir. Minber özgün hali korunmuş, taş malzemeden, nitelikli bir yapı elemanıdır. Alt kısmında yan yana sivri kemerli mihrapçıklarla süslenmiştir. Korkuluk ve köşk yan yüzeyleri iç içe geçen kabartma geometrik motiflerle süslenmiştir. Kaş kemerli mihrap kapısı pamet motifli bir tepelikle sonlanmıştır. Pametin altında rumi kabartmalar işlenmiştir. Ayetlik kısmında ise Kelime-i Tevhit sülüs hat ile yazılmıştır. Köşkün külah altında kalan yüzeylerinde yuvarlak madalyonlar halinde çok kollu yıldız motifleri görülmektedir. Caminin günümüze ulaşan bir inşa kitabesi yoktur. Ancak, banisi olan Gazi Süleyman Paşa'nın 1354 yılında Gelibolu'yu fethinden sonra, yani 14. yüzyılın ortasında inşa edildiği bilinmektedir.

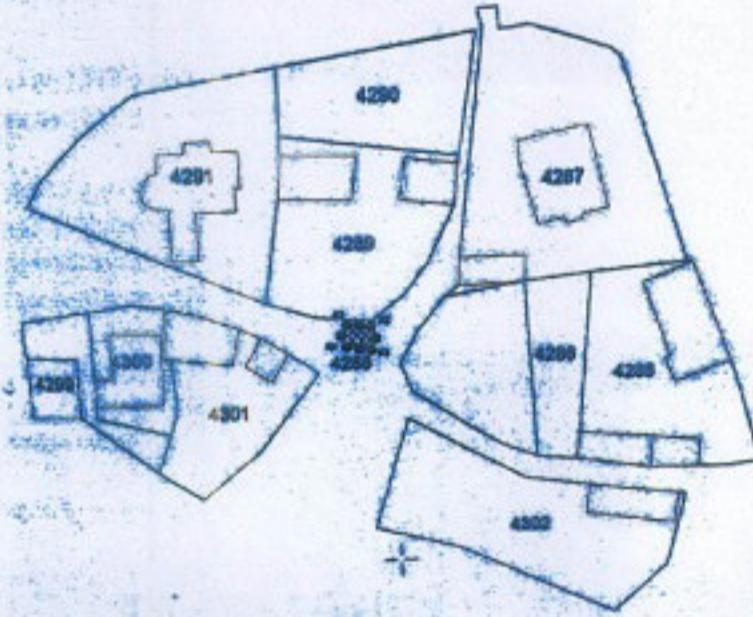
HARİTA PLANI:

Çanakkale İli, Gelibolu İlçesi, Bolayır Köyü, Köyiçi Mevkii'nde yer almaktadır. Gazi Süleyman Paşa Camii'nin yakınında, 4288 parselde hâkim bir tepede bulunmaktadır. Mümlük bölümünün yer aldığı bir başlık kısmı ile bunu yüksekçe çevreleyen bir yapıdan oluşmaktadır. Mezarın üst bölümünde ortada yüksek bir servi ağacı ile bunun iki yanında küçük birer ağaç bulunmaktadır. Oldukça bakımlı olduğu görülen mezar yapısının periyodik olarak ilgi gördüğü anlaşılmaktadır. Baş kısmındaki mümlük bölümü ile Anadolu Türkmen geleneğini yansıtan mezar yapısı Bolayır Köyü'nün kültürel, mahalli yaşamına sunduğu katkı sebebiyle önemlidir.

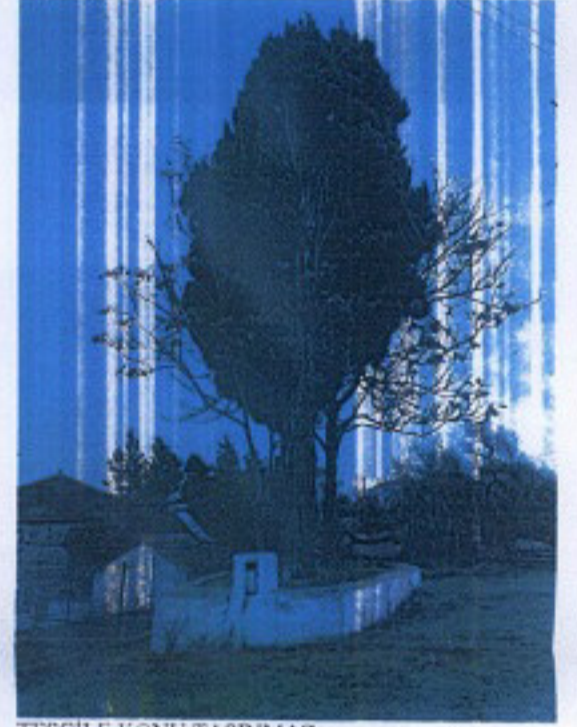
FOTOĞRAF

GÖZLEMLER: Mümlük bölümü bulunan bir baş taşı, onu çeviren oldukça büyük bir mezar yapısından oluşmaktadır. Mezarın ortasında oldukça büyük bir servi ağacı ile iki tane küçük ağaç bulunmaktadır.

YAPILAN ONARIMLAR: Mezar yapısının oldukça bakımlı olduğu görülmekle birlikte, bilinen bir onarım bulunmamaktadır.
