T.C.
KÜLTÜR VE TURİZM BAKANLIĞI
Kayseri Kültür Varlıklarını Koruma Bölge Kurulu

KARAR

Toplantı No. ve Tarihi : 366 - 28.09.2022
Karar No. ve Tarihi :6330 - 28.09.2022

Kayseri ili, Melikgazi ilçesi, Vekse Mahallesinde ve sit alanı dışında bulunan, mahalle okulu ve tarihi taş evlerin korunması gerekli taşınmaz kültür varlığı olarak tescil edilerek restore edilmesi istemine yönelik Kayseri İl Kültür ve Turizm Müdürlüğü, Kültür Varlıkları ve Müzeler Şube Müdürlüğü'nün 11.02.2022 tarihli ve 2194763 sayılı yazısı, konuya yönelik Koruma Bölge Kurulu Müdürlüğü uzmanlarının 05.07.2022 tarih, 1483746 sayılı yerinde inceleme raporu, konuya yönelik Kayseri Valiliği, Yatırım İzleme ve Koordinasyon Başkanlığının 06.07.2022 tarih, 44144 sayılı; Kayseri İl Kültür ve Turizm Müdürlüğü'nün 08.07.2022 tarih, 2706374 sayılı; Melikgazi Belediye Başkanlığının 21.07.2022 tarih, 40890 sayılı; Kayseri Valiliği, İl Milli Eğitim Müdürlüğü'nün 03.08.2022 tarih, 54619115 sayılı; Kayseri Büyükşehir Belediye Başkanlığının 23.08.2022 tarih, 220/20505 sayılı görüş yazıları Koruma Bölge Kurulu Müdürlüğü uzmanlarının 16.09.2022 tarih, 1609607 sayılı yerinde inceleme raporu okundu, açıklamaları dinlendi, dosyasında

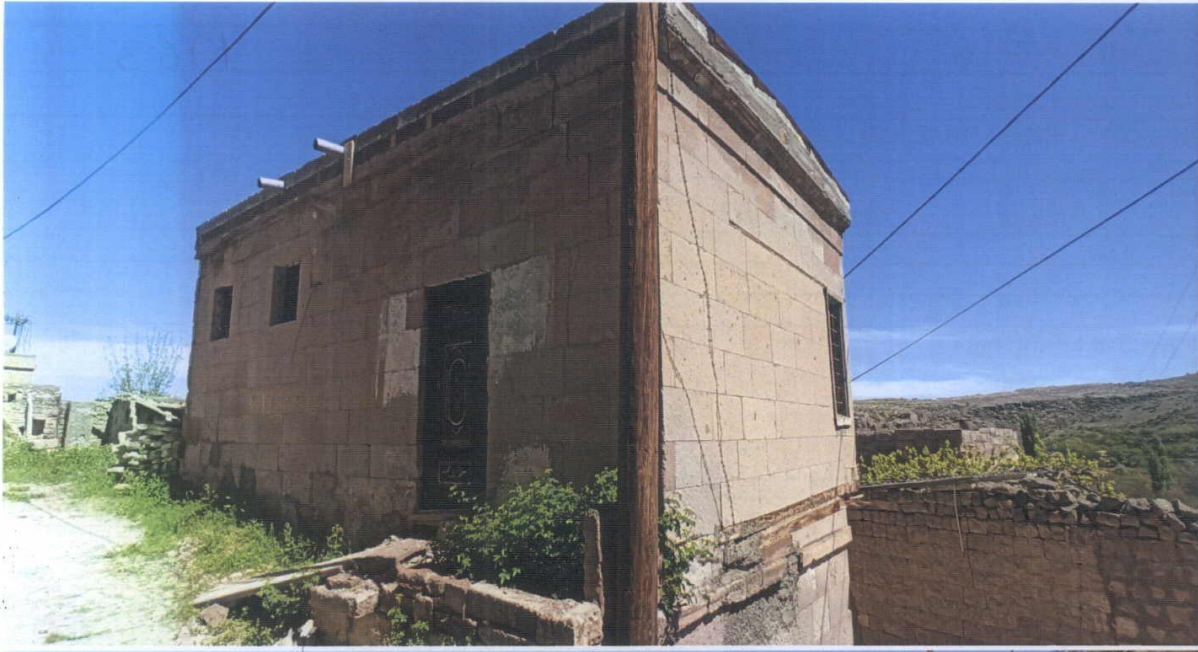
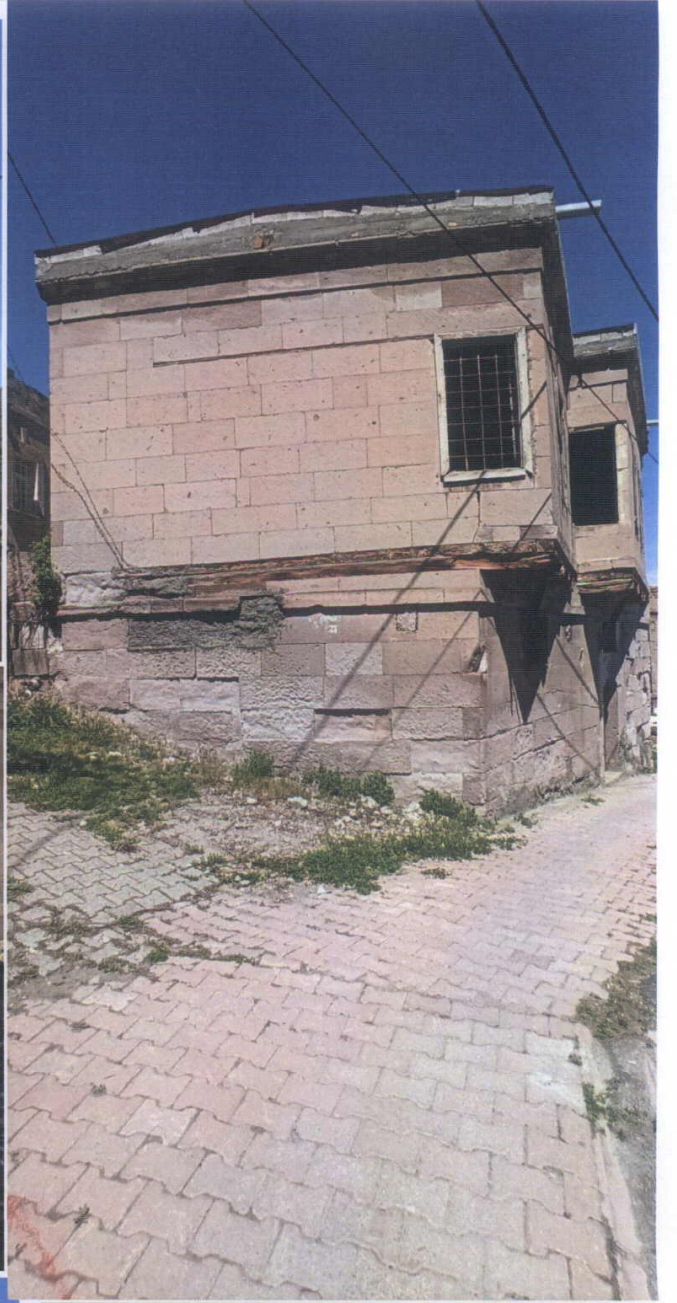
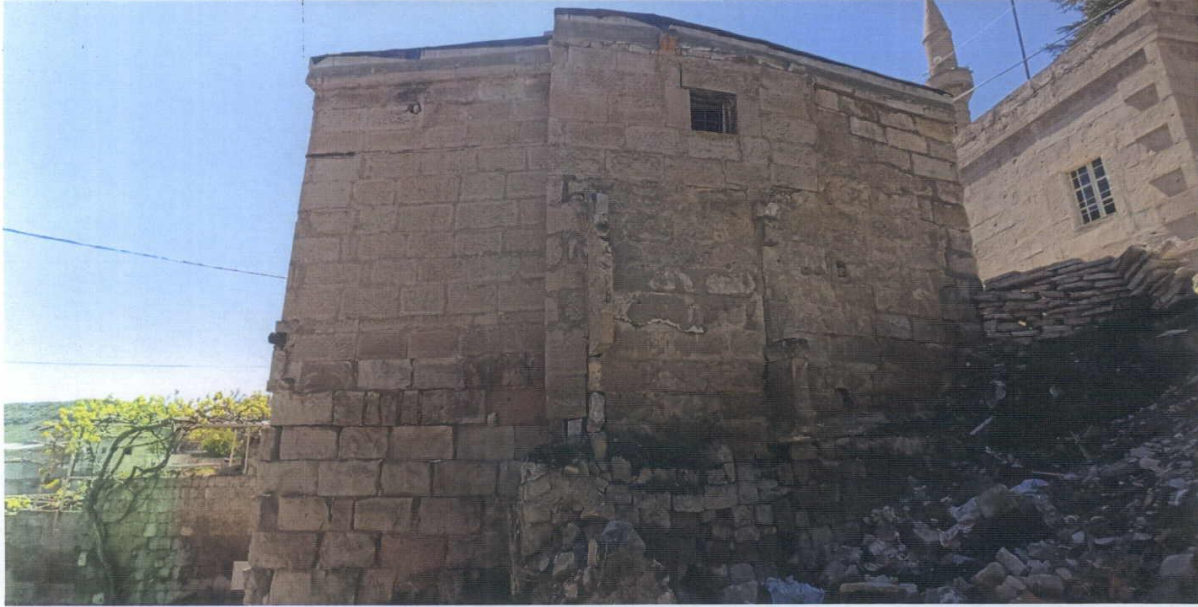
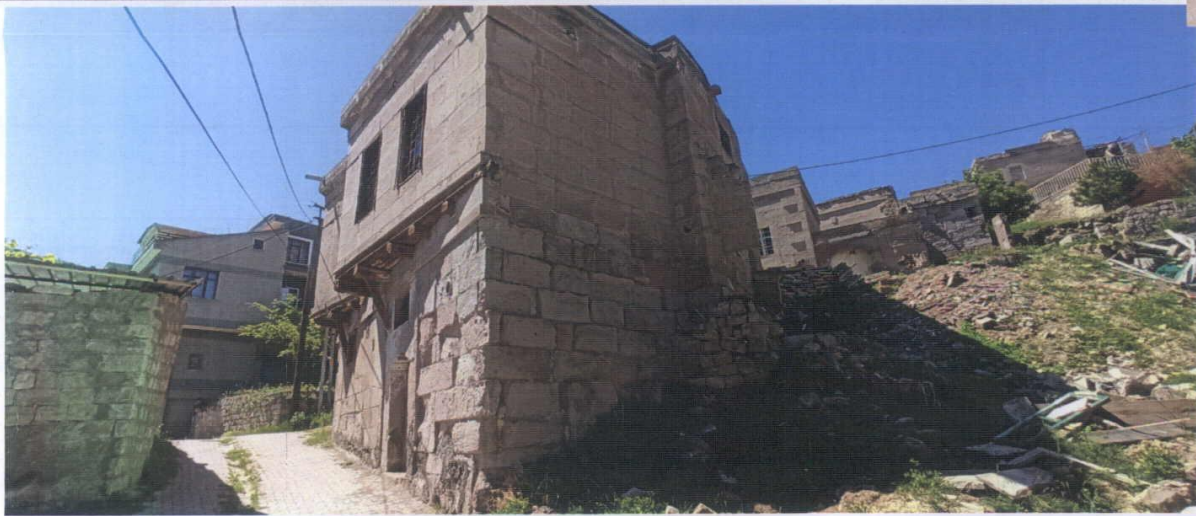
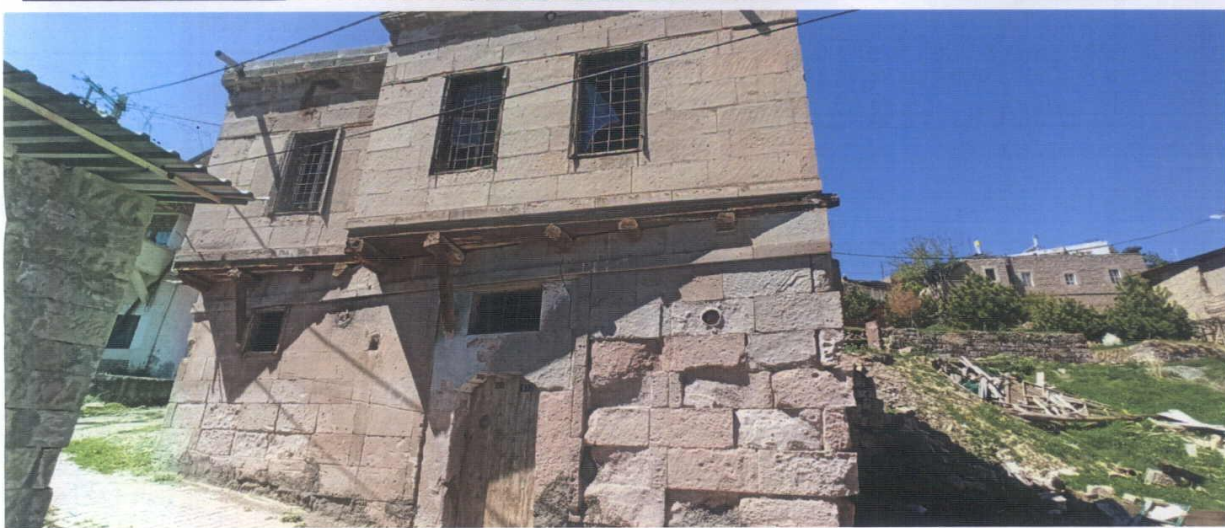
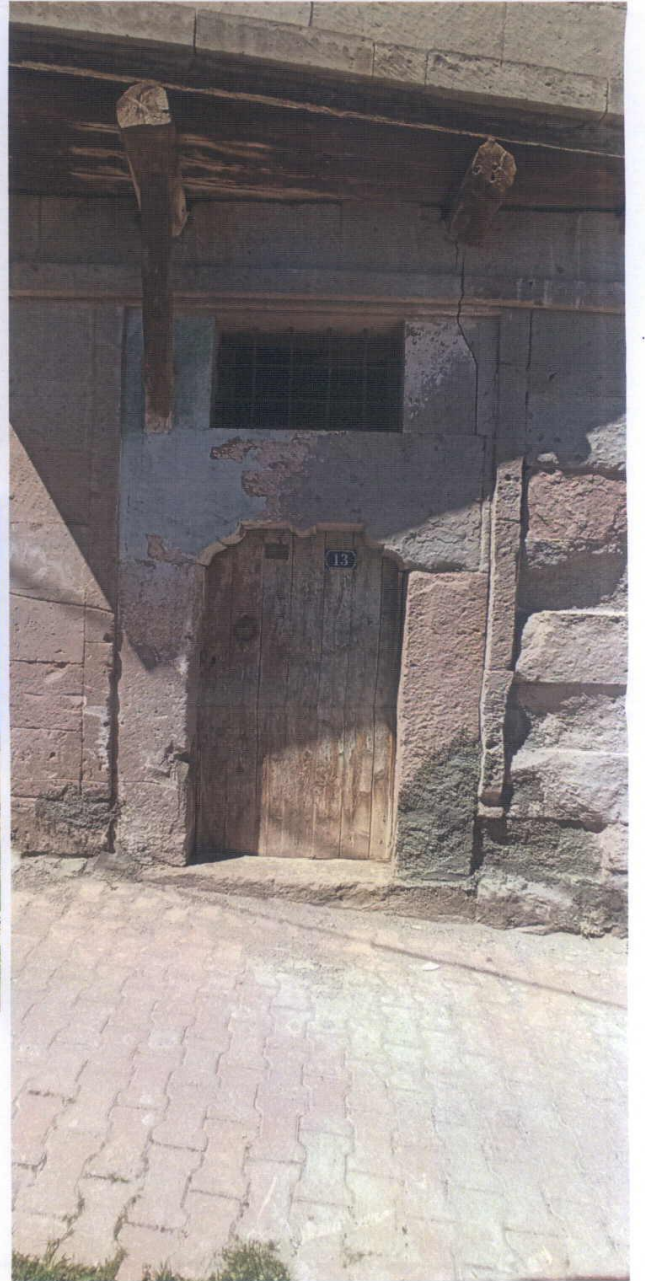
YAPILAN ONARIMLAR:								
AYRINTILI TANIM:				TEKNİK				
Vekse Mahallesinde yer alan konut kuzeybatı-güneydoğu doğrultusunda uzanmaktadır. Konut tek katlıdır. Düz kesme taş ile inşa edilmiş olan konutun üzeri düz damdır ve sonradan mebran ile kaplanmıştır. Yapının asıl girişi doğu yöndendir. Girişin üzeri sövelere oturan kemer şeklinde hareketlendirilmiş. Doğu cephesinde iki adet küçük pencere ve sonradan açılmış bir kapı bulunmaktadır. Kuzey ve güney cephelerde ise birer adet pencere bulunmaktadır. Konutun doğu cephesi en hareketli ve özenli cephesidir. Ahşap hatıllar üzerinde iki adet çıkma gönye bulunmaktadır. Güneydeki çıkma üzerinde 2, kuzeydeki çıkma üzerinde ise 3 adet dikdörtgen formlu pencere bulunmaktadır. Kapalı olan ve kullanılmayan konutun içine hiç girilmemiştir.				SU				
				ELEKTRİK				
				ISITMA				
				Kanalizasyon				
				BİLGİLER				
				ORJİNAL KULLANIMI:				
				KONUT
