T.C.
KÜLTÜR VE TURİZM BAKANLIĞI
KÜLTÜR VARLIKLARI VE MÜZELER GENEL MÜDÜRLÜĞÜ
ADANA KÜLTÜR VARLIKLARINI
KORUMA BÖLGE KURULU

KARAR

TOPLANTI TARİHİ VE NO: 28.01.2020-368
KARAR TARİHİ VE NO : 28.01.2020-12075

Mersin ili, Tarsus ilçesi, Kızılmurat Mahallesi, 3.Derece Arkeolojik ve Kentsel Sit Alanı içinde, tescilli taşınmaz kültür varlığı koruma alanında yer alan, özel mülkiyete ait, 566 ada 3 parselde Müzesince yapılan sondaj kazısında ortaya çıkan arkeolojik verilerin tesciline ilişkin, Mersin Valiliği İl Kültür ve Turizm Müdürlüğü'nün 10.11.2017 gün ve 8402 sayı, 10.09.2018 gün ve 731085 sayı, 13.05.2019 gün ve 407893 sayılı ile 10.12.2019 gün ve 1021491 sayılı yazıları ve ekleri Tarsus Müze Müdürlüğü uzmanlarının 23.10.2017 gün, 16.08.2018 gün ve 686484 sayı, 30.04.2019 gün ve 366733 sayı ile 27.11.2019 gün ve 976778 sayılı raporları, Tarsus Belediye Başkanlığı İmar ve Şehircilik Müdürlüğü'nün 28.05.2019 gün ve 14814 sayılı yazısı, Kurulumuzun 28.01.2015 gün ve 4605 sayılı, 22.09.2016 gün ve 6883 sayılı, 13.12.2017 gün ve 8861 sayılı, 09.11.2018 gün ve 10388 sayılı ile 24.09.2019 gün ve 11593 sayılı kararları okundu, ekleri ve işlem dosyası incelendi, yapılan görüşmeler sonucunda

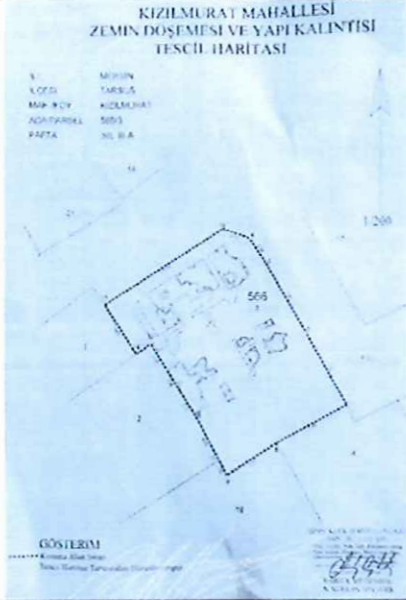
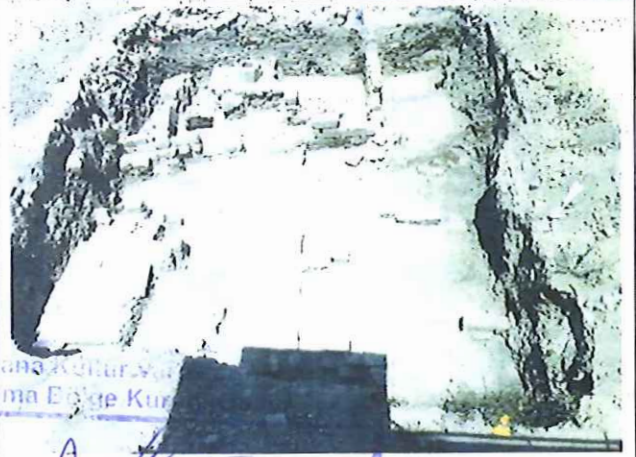
GENEL TANIM: İlçemiz, Kızılmurat Mahallesi 566 ada 3 parselde yapılan sondaj ve kurtarma kazıları neticesinde alanın tamamına yakınında büyük oranda tahrip olmuş yapı kalıntısı ve tabanında opus sectile zemin döşemesi ortaya çıkarılmıştır.

AYRINTILI TANIM: Kurtarma Kazısının tamamlanmasıyla parselin tamamına yakın alanda bir yapı kalıntısı ortaya çıkarılmıştır. Büyük oranda tahrip olan bu yapının zeminde sarı, siyah ve beyaz renkli mermerden yapılmış, üzerinde stülize saçak ve geometrik motifler olan opus sectile zemin döşemesi ortaya çıkarılmıştır. Yine parselin batı kısmında kalker taştan yapılmış başka bir zemin döşemesi ortaya çıkarılmıştır.

Kazılar sonrası ortaya çıkarılan bu yapı kalıntılarının büyük oranda tahrip olduğu görülmekle birlikte, opus sectile zemin üzerindeki motifler ve çıkan buluntular dikkate alındığında bu alanın Geç Roma Dönemine tarihlendirilebileceği kanaatine varılmıştır.
