T.C.
KÜLTÜR VE TURİZM BAKANLIĞI
DIYARBAKIR KÜLTÜR VARLIKLARINI
KORUMA BÖLGE KURULU
KARAR

Şırnak İli, İdil İlçesi, Mağaraköy, Köy içi Mevkii'nde bulunan, herhangi bir sit alanında kalmayan, özel mülkiyete ait tapunun 121 ada 1 nolu parselinde kayıtlı konutun 2863 sayılı Kanunun 6. maddesi kapsamında değerlendirilmesi talebine ilişkin; Diyarbakır Kültür Varlıklarını Koruma Bölge Kurulu Müdürlüğünün 27.10.2022 tarih ve 1683388 sayılı uzman raporu, yapının tesciline ilişkin kurum görüşlerinin istendiği Koruma Bölge Kurulu Müdürlüğünün 25.10.2022 tarih ve 3068533 sayılı yazısı okundu. Ekleri ve dosyasındaki bilgi, belgeler incelendi. Yapılan görüşmeler sonunda;

AVRUPA KONSEYİ	DOĞAL VE KÜLTÜREL VARLIKLARI KORUMA ENVANTERİ	ANIT	ENVANTER NO :
TÜRKİYE	D.K.V.K.K		HARİTA NO :
İLİ: SİRNAK	İLÇESİ : İDİL	MAHALLE-KÖY-MEVKİ : MAĞARA KÖY	KORUMA DERECESESİ
ADRESİ: Şırnak, İdil ilçesi Mağaraköy		PAFTA-ADA-PARSEL: 121 ada 1 Parsel	ANITSAL 1 2 3
			ÇEVRESEL 1 2 3

ADI: Konut	YAPTIRAN :	YAPAN :	MİMARİ ÇAĞI :
	YAPIM TARİHİ :	KİTABE :	VAKFİYE :

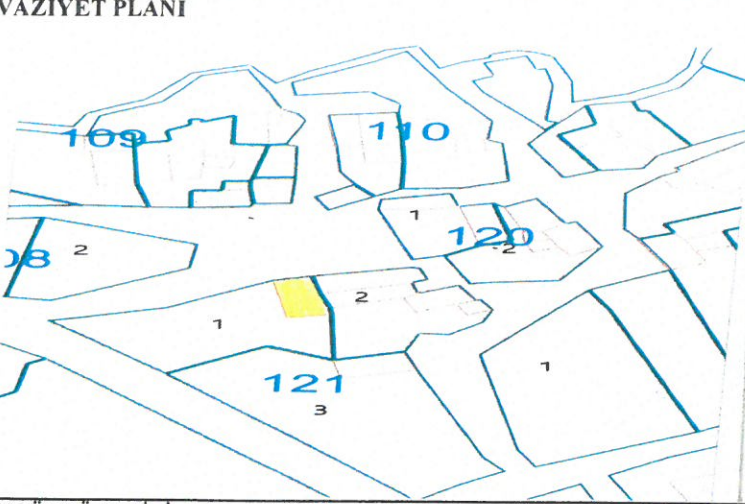
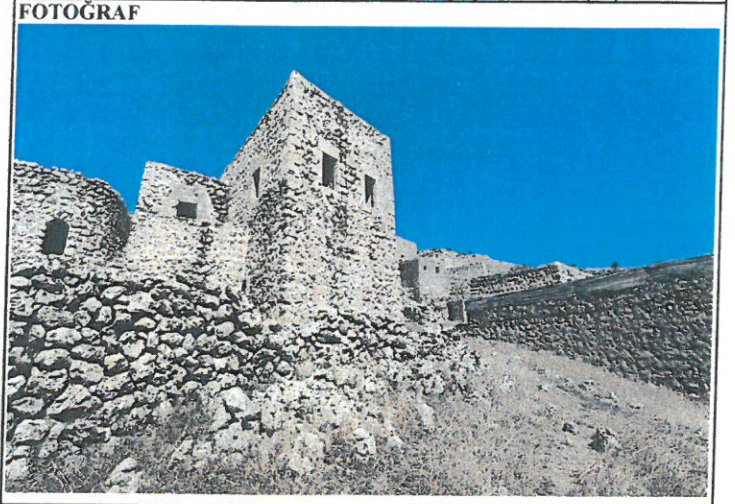
GENEL TANIM: Şırnak ili, İdil ilçesi, Mağaraköy Tapununun 121 ada 1 parselde bulunan konut; Avlu girişi güneydoğuda bulunan kemerli kapıyla girilmektedir. Yapı iki katlı olup, alt (zemin) kat kabaca "I" planlıdır.

KORUMA DURUMU	A TAŞIYICI YAPI	A DIŞ YAPI	A ÜST YAPI	A SÜSLEME	A RUTUBET	A YOK
	B	B	B	B ELEMANLARI	B	B İZİ VAR
	C	C	C	C	C	C ÖNEMLİ

121 ada 1 parselde bulunan konut; Avlu girişi güneydoğuda bulunan kemerli kapıyla girilmektedir. Yapı iki katlı olup, alt (zemin) kat kabaca "I" planlıdır. Yapının güneyde tarafta avlusu bulunmaktadır. Avlunun batısında bir giriş yer almaktadır. Kuzeyde yapı alanının eğimine göre ana kaya üzerine oturmuştur. Batısında bir adet bulunmaktadır. Zemin kattaki alan yaşam alanı ana kayanın oyulması ile oluşturulmuş mağaranın bazı alanları duvar ile kapatılmıştır. Alt kat 3 mekandır. Orta mekanın arkasında kaya oyma kaya oyma yaşam alanı yer almaktadır. Bu alanda 1 adet sarniç bulunmaktadır. Zemin kat girişte bol sayıda beşik tonozlu dikdörtgen planlı mekan giriş holün kuzeyindeki bir kapıdan geçilen ve doğu batı doğrultusundan uzanan, geniş tutulmuş kaya oya mekanına geçilmektedir. Girişte bulunan örülü alandan kuzeye doğru geniş bir kaya oyma mekana girilmektedir. Birinci katın batı bölümü doğuya göre daha yüksek kotta bulunmakta olup, bu alanın girişi batı duvarında bulunan yuvarlak kemerli kapı ile sağlanmaktadır. Mekan kuzeyden ana kayaya dayandırılmış beşik tonozlu. Doğu duvarında sonradan moloz taşlar ile kapatılmış kapı bulunmaktadır. Üst kat sonradan eklenmiş. Tek mekan duvarlarla 3 bölme yapılmış beşik tonozludur.
