T.C.
KÜLTÜR VE TURİZM BAKANLIĞI
ÇANAKKALE KÜLTÜR VARLIKLARINI KORUMA BÖLGE KURULU
K A R A R

Çanakkale İli, Biga İlçesi, Akpınar Köyü, Köy civarı mevkiinde yer alan, sit dışı alanda kalan, bir kısmı mülkiyeti köy tüzel kişiliği adına kayıtlı 501 parselde ve bir kısmı tapu harici alanda kalan çeşme yapısının tesciline ilişkin Bakanlığımız, Vakıflar Genel Müdürlüğü, Balıkesir Vakıflar Bölge Müdürlüğü'nün 25.08.2022 tarih ve 298331 sayılı yazısı ve eki ile iletilen tescil fişi ile ÇKVKBK Müdürlüğü uzmanlarınca hazırlanan korunma alanı haritasının değerlendirilmesini konu alan 27.01.2023 tarih ve 1864998 sayılı uzman raporu okundu, ilgili dosyası incelendi, yapılan görüşmeler sonucunda;

ÇANAKKALE İLİ, BIGA İLÇESİ, AKPINAR KÖYÜ, 501 PARSEL VE TESCİL HARİCİ ALANDA KALAN
SİVİL MİMARLIK ÖRNEĞİ KORUNMASI GEREKLİ TAŞINMAZ KÜLTÜR VARLIĞININ İLİŞKİN

KORUNMA ALANI HARİTASI

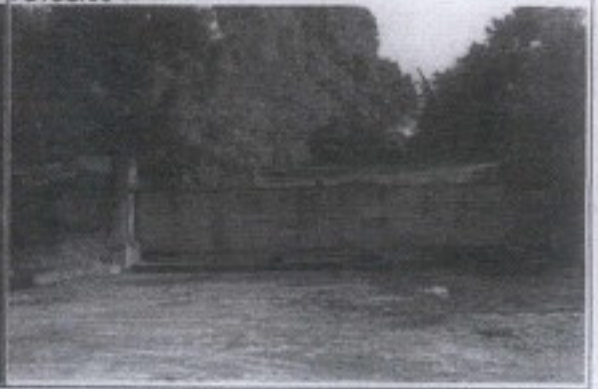
FOTOĞRAF :

GÖZLEM: Çeşme akar vaziyettedir. Faal olarak kullanılmaktadır.

Tek cepheli, üç adet müşürüğe sahip bir kır çeşmesidir. Çeşmenin suyu sürekli akar durumda ve kullanılmaktadır. Yaklaşık 15 m. uzunluğunda 2 m. yüksekliğinde düz bir duvar formundadır. Alt kısmında çeşme duvarının uzunluğunda yatağı vardır. Çeşme yakın zamanda betonarme olarak yenilenmiş ve üzeri taş kaplama yapılmıştır. Çeşmenin inşa kitabesi ön cephede korunmuştur. Ancak, yazıların görünmesi için yapılan boyama işlemi kitabeyi okunamaz hale getirmiştir. Sadece H.1322 M. 1904 yılında inşa edildiği anlaşılmaktadır. Çeşmenin suyu, arkasındaki 501 parsel no.lu arsadan çıkmaktadır. Bu arsa aynı zamanda mesire alanı olarak düzenlenmiştir. Çeşmenin kuzeyindeki 500 parsel no.lu çarşıhane ise mutfak olarak işlev görmektedir.

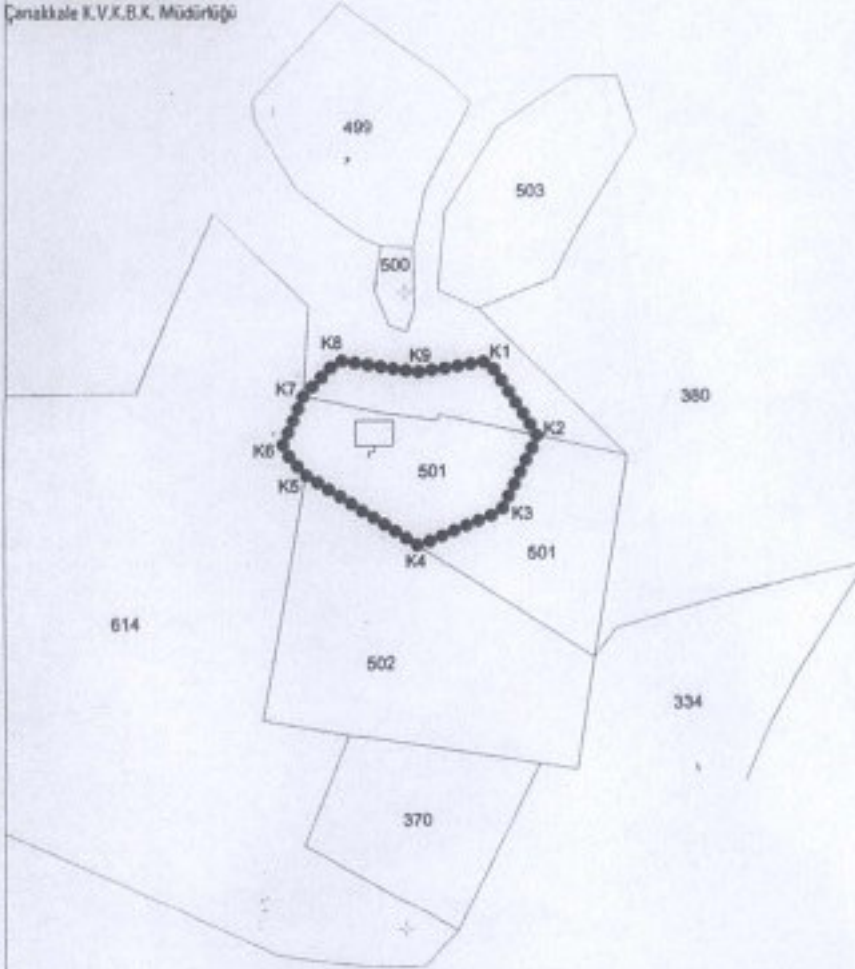
KORUNMASI GEREKLİ TAŞINMAZ KÜLTÜR VARLIĞI SİVİL MİMARLIK ÖRNEĞİ (ÇEŞME)

KORUNMA ALANI SINIRI KOORDİNATLARI
