T.C.
KÜLTÜR ve TURİZM BAKANLIĞI
KÜTAHYA KÜLTÜR VARLIKLARINI KORUMA BÖLGE KURULU
KARAR

Toplantı Tarihi ve No : 26.01.2023-401
Karar Tarihi ve No : 26.01.2023-7204

ADI: DAMLALIKARAAĞAÇ KAYALIK YERLEŞİMİ

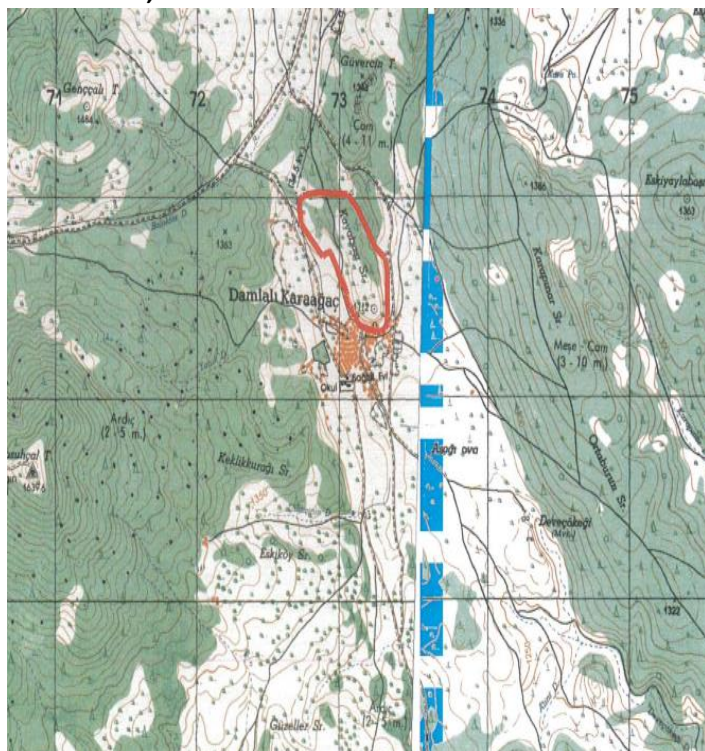
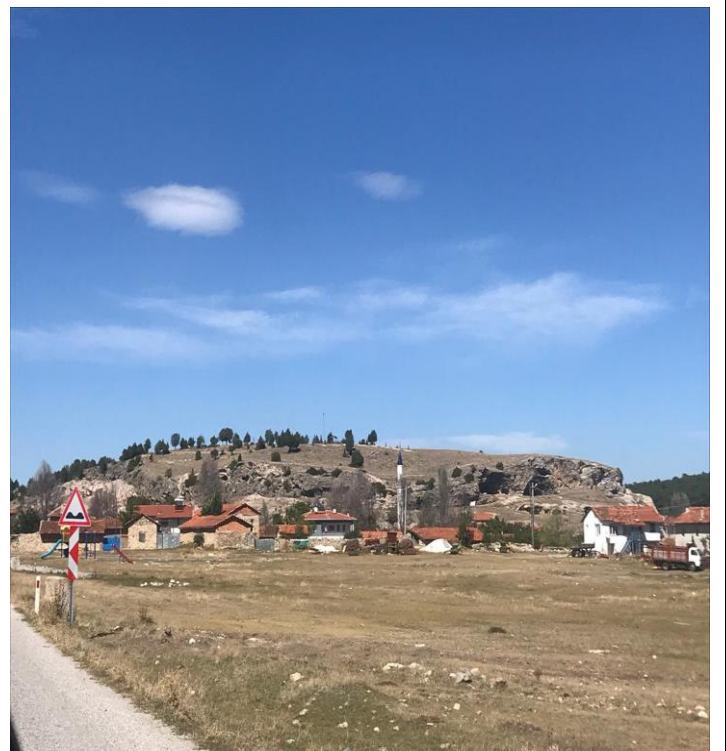
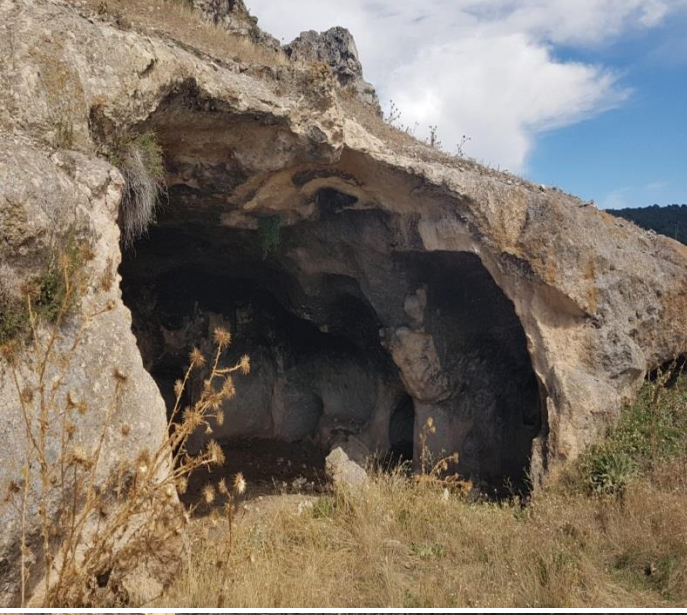
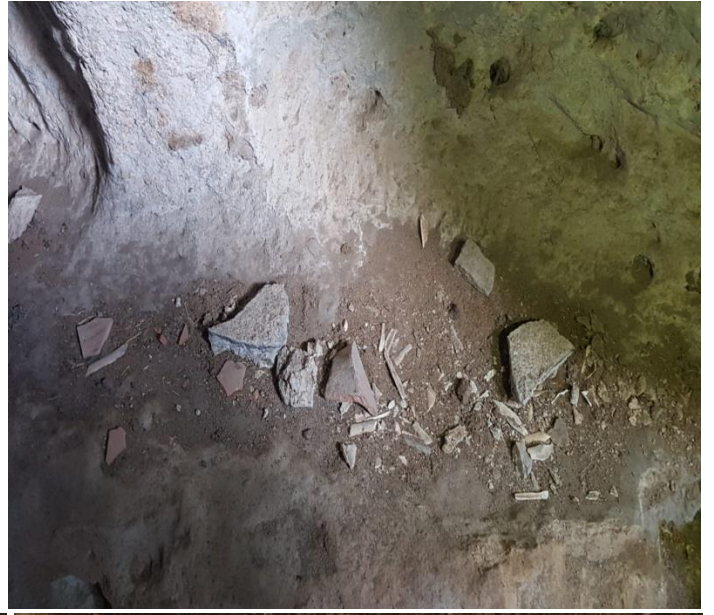
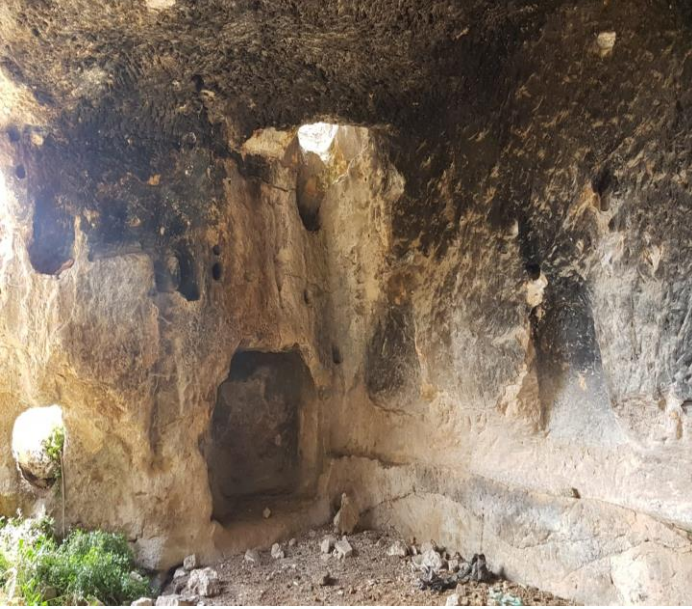
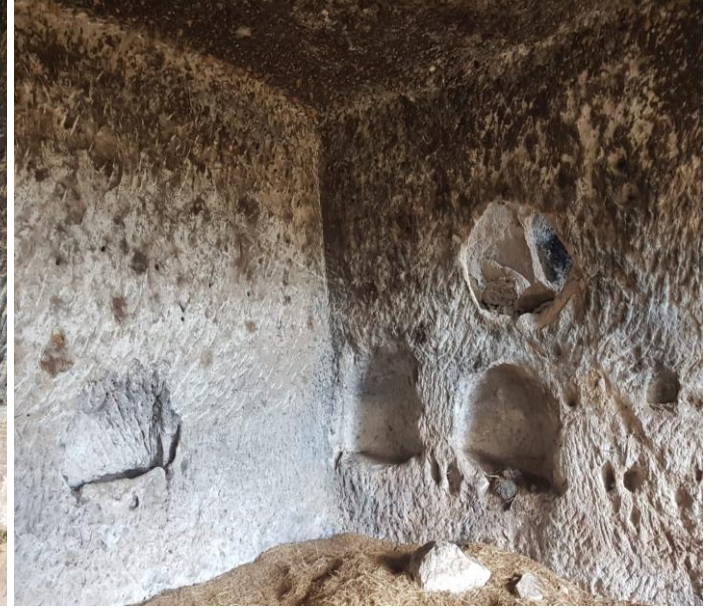
GENEL TANIM: Kütahya ili, Merkez ilçesi, Damlalıkaraağaç köyü, Köyiçi mevkii, 101 ada 958 parsel ve çevresinde yapılan incelemeler sonucunda kaya yerleşimi ve mezarı tespit edilmiştir. Tespit edilen alan Damlalıkaraağaç köyünün kuzeyinde yer almakta olup sıra kayalık alanda bulunmaktadır. Kayalık alan üzerinde çok sayıda mağara yerleşimi ile karşılaşmış olup sayıları tespit edilememiştir. Ayrıca dolgu toprağının girişleri kapatması nedeniyle mağara içerisindeki odalara ulaşılamamıştır. Kaya mezarları çok odalı mezar odasına sahiptir. Dış cephelerinde herhangi bir bezemeye rastlanılmamıştır. Kaya odalar mimari ve stilistik yönden incelendiğinde Dağlık Frigya Vadisine özgü yapılarla benzerlik göstermektedir. Kaya mezarları genel olarak düz çatılıdır. Odaların kare ve dörtgene yakın planlı olduğu söylenebilir. İçerisinde farklı yüksekliklerde oyulan ölülerin yatırıldığı seki ve niş içerisinde klineler bulunmaktadır.

ŞİMDİKİ TEHLİKELER: İzinsiz kazı ve doğal tahribata açıktır.
