T.C.
KÜLTÜR VE TURİZM BAKANLIĞI
İstanbul I Numaralı Kültür Varlıklarını
Koruma Bölge Kurulu

KARAR

| ADI: SU GALERİ HATTI | YAPTIRAN: BİLİNMIYOR | YAPAN: BİLİNMIYOR | MİMARİ ÇAĞI (USLUP): ROMA DÖNEMİ | |

GENEL TANIM : GAZİOSMANPAŞA İLÇESİ, BAĞLARBAŞI MAHALLESİ, 1787 ADA, 3 PARSEL ÜZERİNDE TESPİT EDİLEN, ROMA SU YOLLARI KAPSAMINDAKİ HOROSAN HARÇLI, NİZAMİ TAŞ ÖRGÜLÜ SU GALERİSİ (KANALI) KALINTILARI.

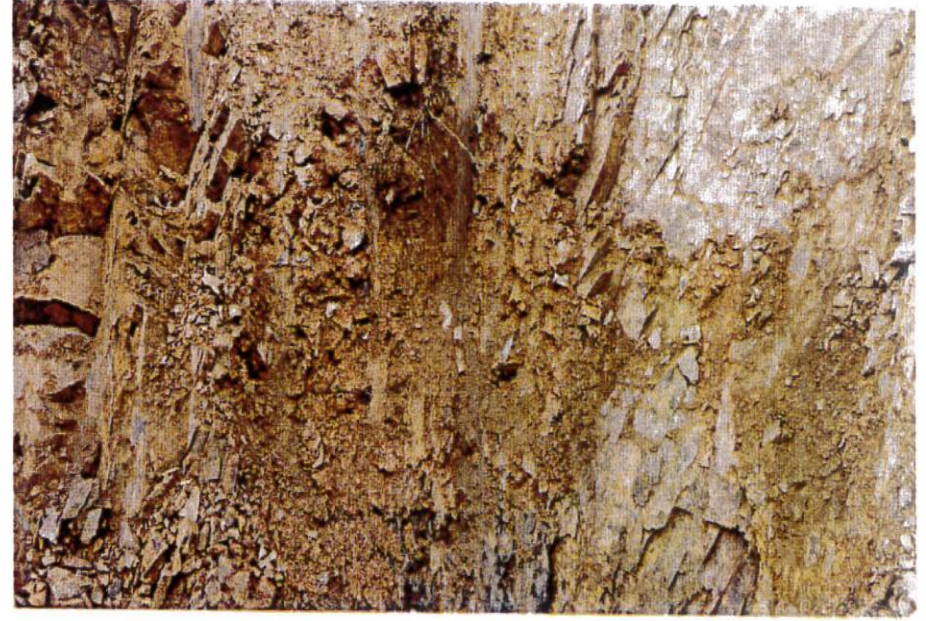
FOTOĞRAF :

GÖZLEMLER : Gaziosmanpaşa İlçesi, Bağlarbaşı Mahallesi, 1787 ada, 3 parsel üzerinde yer alan Roma Su Yollarına ait su galerisi (kanalı) kalıntıları görülmüştür. Su Kanalının parsel içerisinde kalan büyük bir kısmının yok olmuş olduğu, toprak altında kalan kısmı ise nispeten daha iyi durumda bulunduğu görülmüştür.
