T.C.
KÜLTÜR VE TURİZM BAKANLIĞI
DIYARBAKIR KÜLTÜR VARLIKLARINI
KORUMA BÖLGE KURULU
KARAR

Toplantı Tarihi ve No:19.06.2023-391
Karar Tarihi ve No :19.06.2023-9995
Dosya No :72.02.77

Batman ili, Gercüş ilçesi, Yolağzı Köyü, İsmah Mevkii sınırları içerisinde bulunan mülkiyeti maliye hazinesine ait tapunun 115 ada 53 nolu parselinde kayıtlı İsmah I, II, III, IV, V ve VI nolu Kaya Oyma Mekanlarının 2863 sayılı Kanunun 6. Maddesi kapsamında tescili talebine ilişkin; Batman İl Kültür ve Turizm Müdürlüğü'nün 28.03.2023 tarih ve 3621440 sayılı yazısı ve ekleri, alana ilişkin kurum görüşlerinin bildirilmesinin istendiği, Diyarbakır Kültür Varlıklarını Koruma Bölge Kurulu Müdürlüğü'nün 12.04.2023 gün ve 3682320 sayılı yazısı, Diyarbakır Kültür Varlıklarını Koruma Bölge Kurulu Müdürlüğü'nün 11.05.2023 gün ve 2045628 sayılı uzman raporu okundu. Ekleri ve konuya ilişkin bilgi, belgeler incelendi. Yapılan görüşmeler sonucunda;

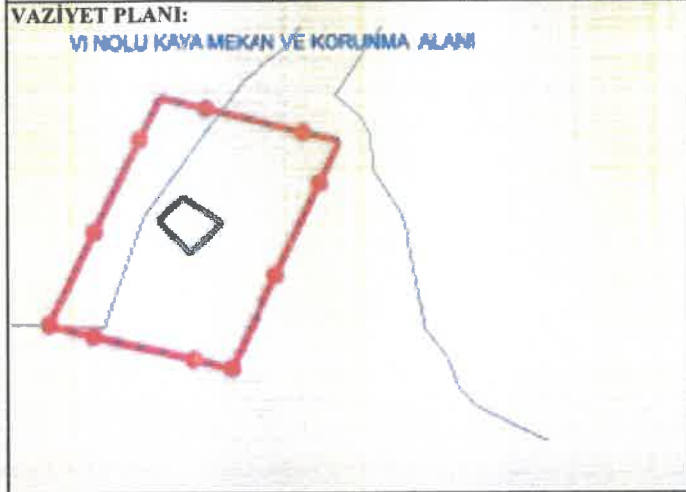
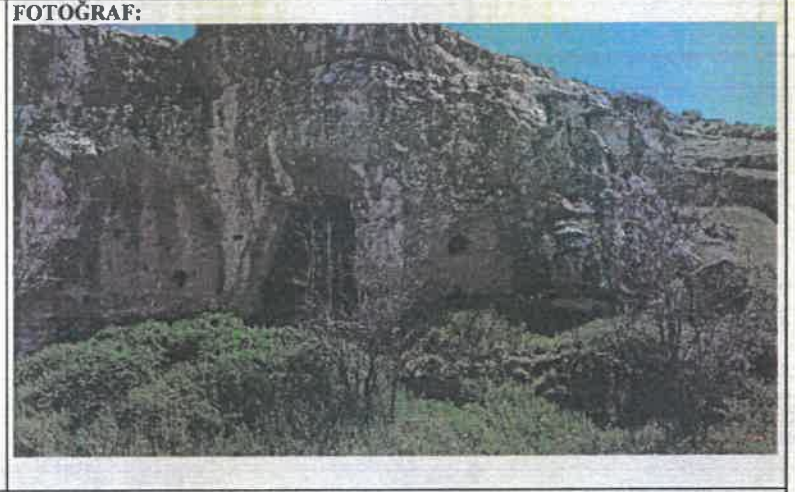
KORUNMUŞLUK DURUMU: kötü	TAŞIYICI YAPI: kötü	CEPHE DURUMU: kötü	ÖRTÜ DURUMU: kötü	İÇ YAPI DURUMU: kötü	BEZEME DURUMU: -	RUTUBET DURUMU:-
--------------------------	---------------------	--------------------	-------------------	----------------------	------------------	------------------

AYRINTILI TANITIM: VI Nolu Kaya Oyma Mekan: mekanın 1.5x2m ebatlarında olan girişi batıya bakmakta olup girişin sağında daha sonradan açıldığı düşünülen yuvarlak bir açıklık bulunmaktadır. Mekan 2 bölümden oluşmaktadır. Dikdörtgen planlı ilk bölümün doğusunda yine dikdörtgen planlı 2 bölüm oluşturulmuş olup doğu duvarında seki şeklinde niş oyulmuştur. Mekanın içinde su çukurları bulunmaktadır. Ayrıca girişi oluşturan duvarın üzerinde sonraki dönemlerde kazıma yoluyla yapılmış el motifi gözlenmiştir.

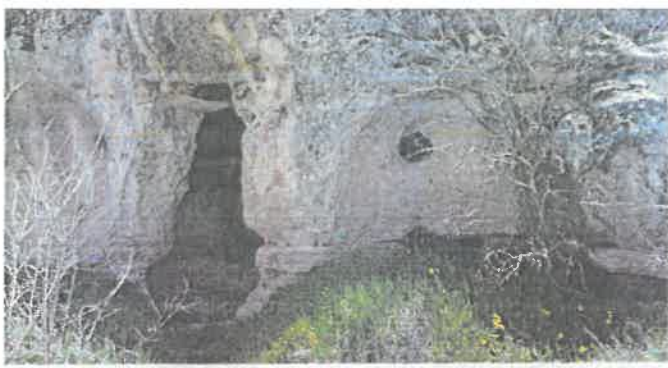
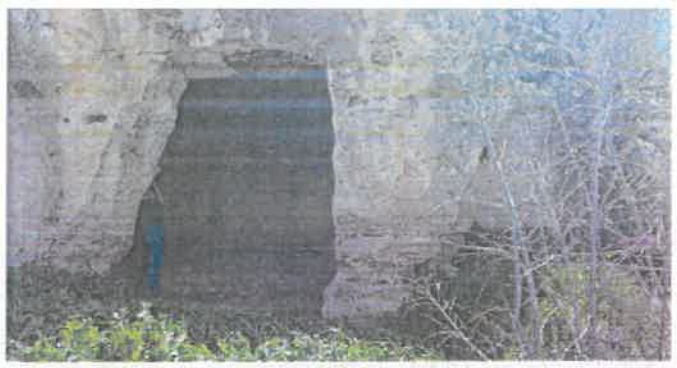
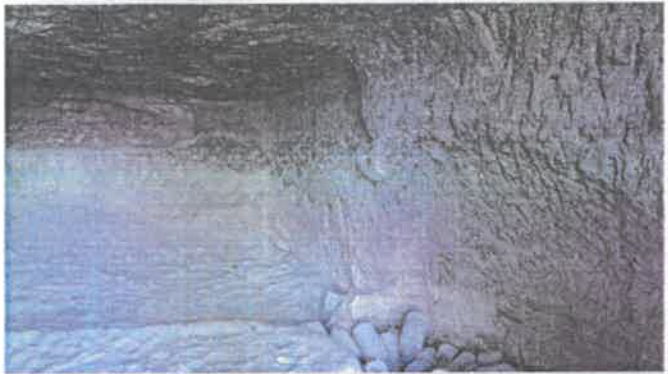
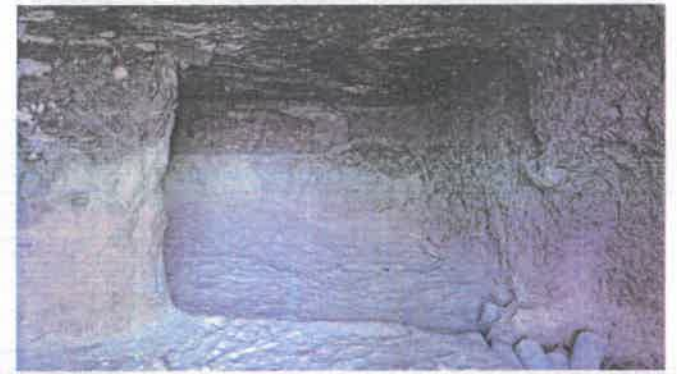
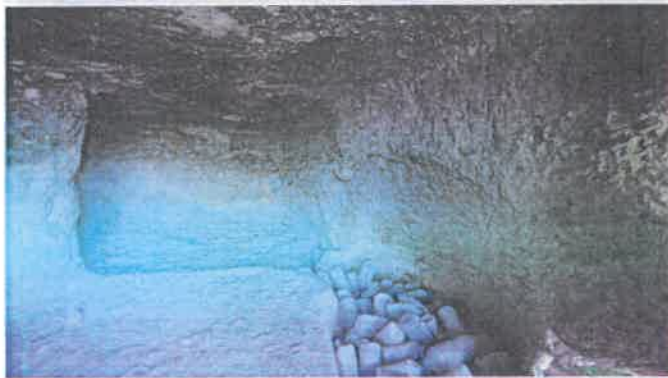
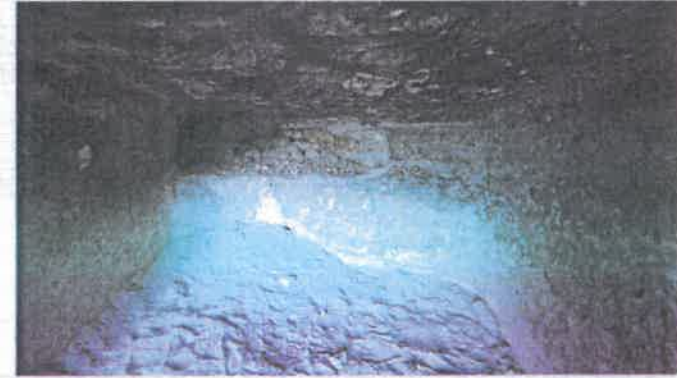
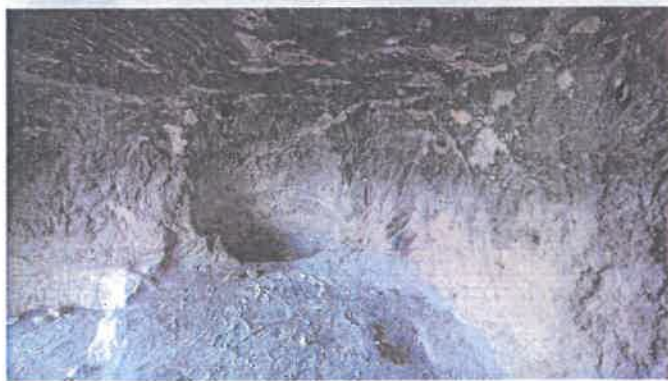
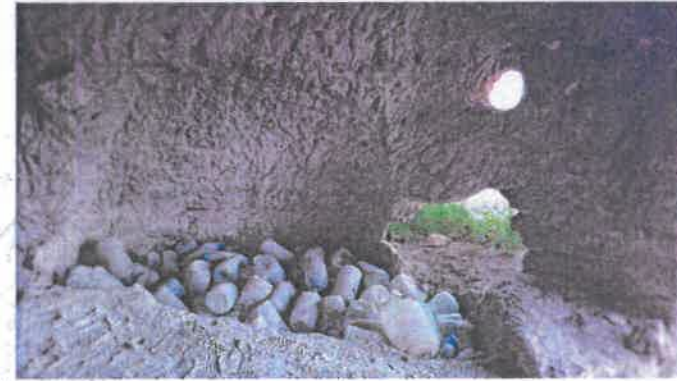
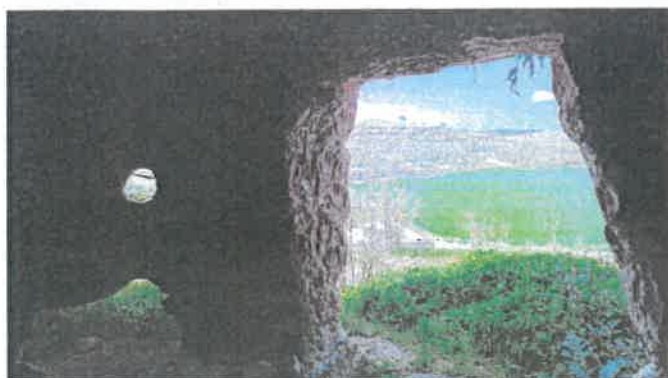
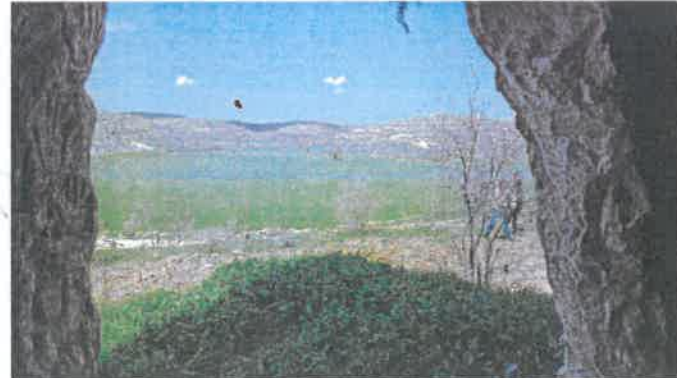
T Ü R K İ Y E		(D.K.V.K.E)	KÜLTÜR VARLIKLARI VE MÜZELER GENEL MÜDÜRLÜĞÜ		ANIT	HARİTA NO:				
İLİ: BATMAN	İLÇESİ: Gercüş	MAHALLE/KÖY: Yolağzı Köyü, İsmah Mevkii			KORUMA DERECESESİ	ANITSAL	1	2	3	
SOKAK VE KAPI NO:		KADASTRO: 115 ada 53 parsel				ÇEVRESEL	1	2	3	
ADI : İSMAH V NOLU KAYA OYMA MEKAN	YAPTIRAN:	YAPAN:	MİMARİ ÇAĞI:							
	YAPIM TARİHİ:	KİTABE:	VAKFIYE:							
GENEL TANIM: Batman İli, Gercüş İlçesi, Yolağzı Köyü İsmah Mevkii sınırları dahilinde Gercüş ilçesinin yak. 6 km güneybatısında bulunan yolağzı köyünün yak. 1 km güneybatısında yer alan 115 ada 53 nolu parsel üzerinde 6 adet kaya oyma mekan bulunmaktadır.										
KORUNMUŞLUK DURUMU: KÖTÜ	TAŞIYICI YAPI: KÖTÜ	CEPHE DURUMU: KÖTÜ	ÖRTÜ DURUMU: KÖTÜ	İÇ YAPI DURUMU: KÖTÜ	BEZEME DURUMU: -	RUTUBET DURUMU:-				
VAZİYET PLANI:					FOTOĞRAF:					
GÖZLEMLER:										
BUGÜNKÜ SAHİBİ: MALİYE HAZİNESİ					BAKIMINDAN SORUMLU OLAN:					
YAPILAN ONARIMLAR:

AYRINTILI TANITIM V Nolu Kaya Oyma Mekan: 3 ve 4 nolu kaya oyma mekanının yak. 5m batısında bulunan 5 nolu kaya oyma mekanının girişi güneybatıya bakmakta olup dikdörtgen şeklindedir. Tek bölümden oluşan mekan dikdörtgen planlı olup duvarlarında herhangi bir niş bulunmamaktadır. Girişin sağ tarafında derin olmayan bir sarnıç bulunmaktadır					TEKNİK BİLGİLER:		ISITMA SİSTEMİ:			
							KANALİZASYON:			
							SU:			
							ELEKTRİK:			
					ÖZGÜN KULLANIMI: Kaya Oyma Mekan					
					BUGÜNKÜ KULLANIMI: Kaya Oyma Mekan					
					ÖNERİLEN KULLANIMI: Kaya Oyma Mekan					
					HAZIRLAYANLAR:					
					Zeynep K. SAYLIK (Arkeolog)					
					Ahmet DEMİR (Arkeolog)					
					Ahmet MIZRAK (Sanat Tarihçisi)

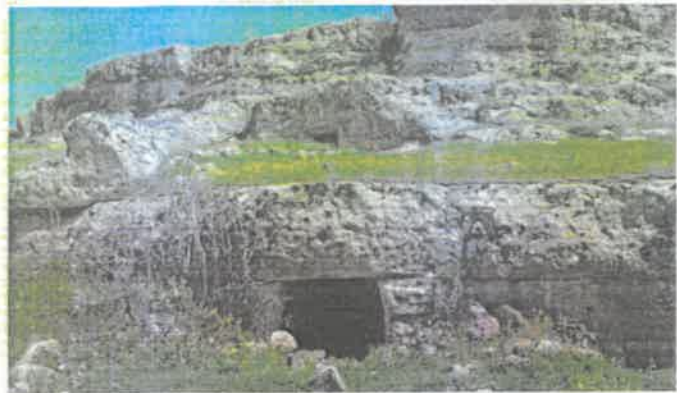
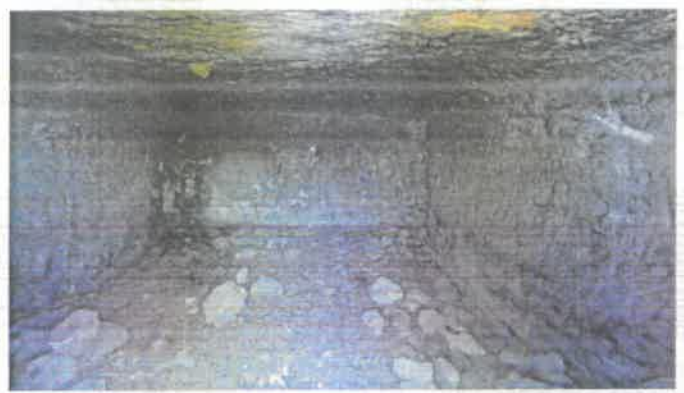
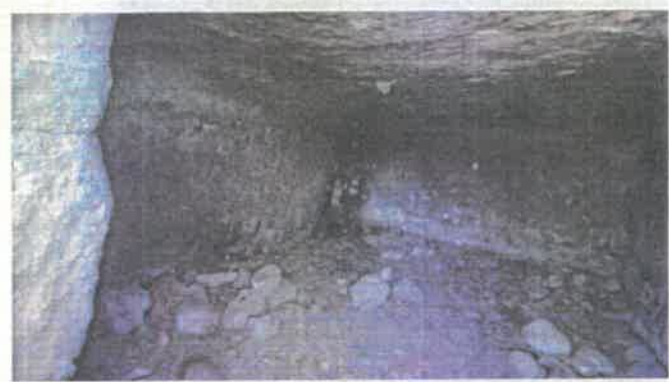
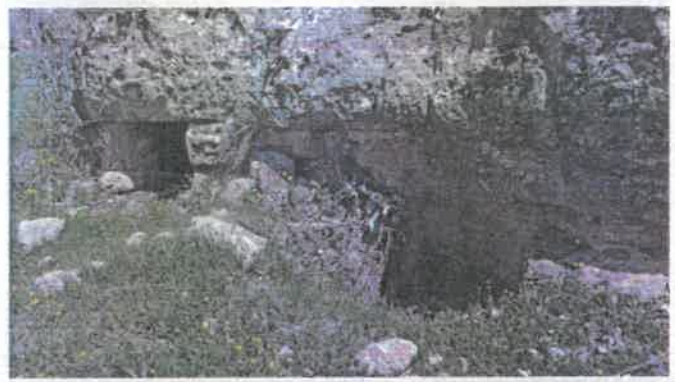
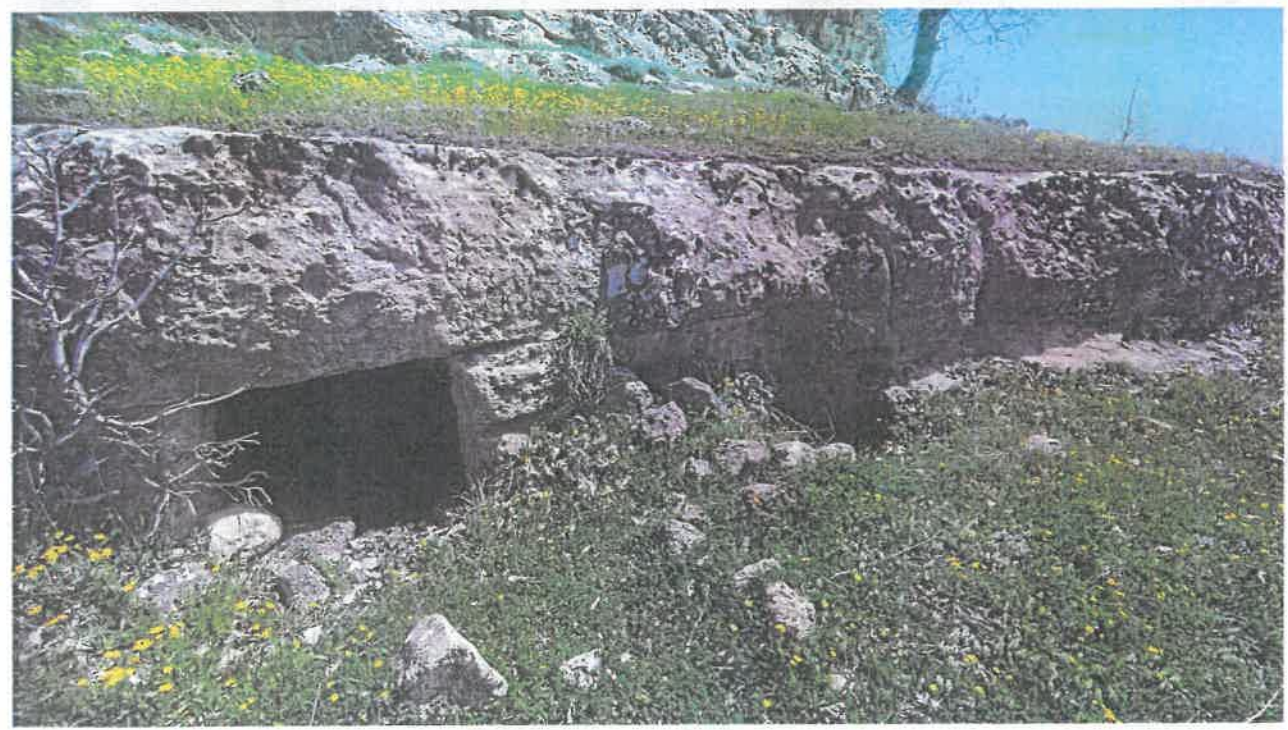
AVRUPA KONSEYİ	DOĞAL VE KÜLTÜREL VARLIKLAR KORUMA ANIYATLARI (D.K.V.K.E)	ANIT	ENVANTER NO:
T Ü R K İ Y E	KÜLTÜR VARLIKLARI VE MÜZELER GENEL MÜDÜRLÜĞÜ		HARİTA NO:
İLİ: BATMAN	İLÇESİ: Gercüş	MAHALLE/KÖY: Yolağzı Köyü, İsmah Mevkii	KORUMA DERECESESİ
SOKAK VE KAPI NO:		KADASTRO: 115 ada 53 parsel	ANITSAL 1 2 3 ÇEVRESEL 1 2 3
ADI : İSMAH IV NOLU KAYA OYMA MEKAN	YAPTIRAN:	YAPAN:	MİMARİ ÇAĞI:
	YAPIM TARİHİ:	KİTABE:	VAKFIYE:

KORUNMUŞLUK DURUMU: kötü	TAŞIYICI YAPI: kötü	CEPHE DURUMU: kötü	ÖRTÜ DURUMU: kötü	İÇ YAPI DURUMU: kötü	BEZEME DURUMU: -	RUTUBET DURUMU:-
--------------------------	---------------------	--------------------	-------------------	----------------------	------------------	------------------

AYRINTILI TANITIM: IV Nolu Kaya Oyma Mekan: Tek bölümden oluşan kaya oyma mekanın girişi batıya bakmaktadır ve giriş 1.00m genişliğe, 1.25m yüksekliğe sahiptir. Mekan 4x5m ölçülerinde, 2m yüksekliğindedir ve düzgün olmayan dikdörtgen plan özelliği göstermektedir. mekanın giriş kısmının hemen kuzeyde bir sarnıç, kuzey duvarında ise bir adet niş mevcuttur. mekanın doğu duvarında daha sonraki dönemlerde kazılmış çukurlar bulunmaktadır. Girişin hemen yanında yer alan ve dışarıda konut duvarına bitişik sarnıç ile bağlantılı su kanallı ve su biriktirme çukuru bulunmaktadır. ayrıca, girişin bulunduğu duvarın iç kısmına ve konutun dış duvarında sonraki dönemlerde kazıma yoluyla yapılmış el motifi gözlenmiştir.

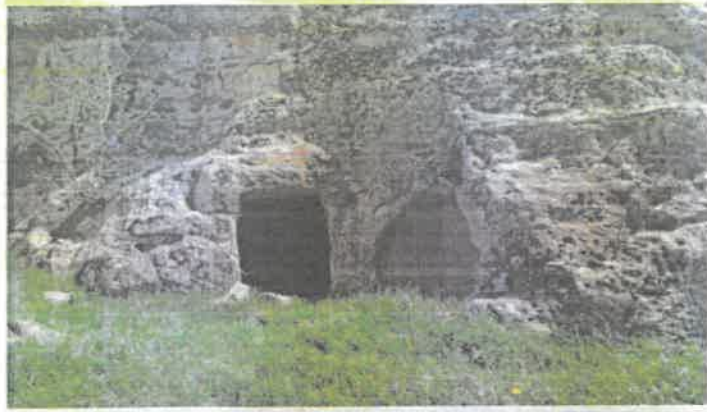
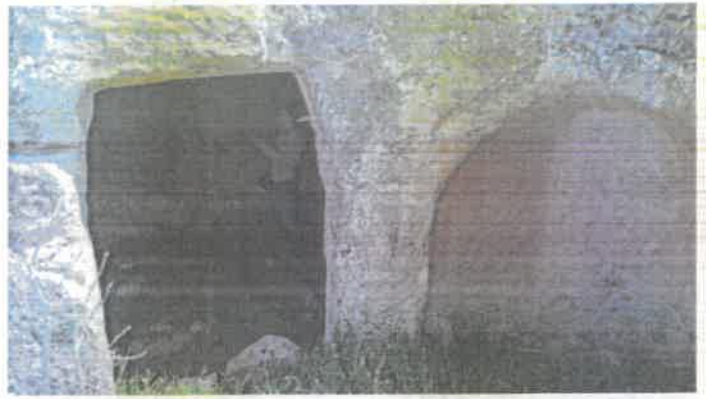
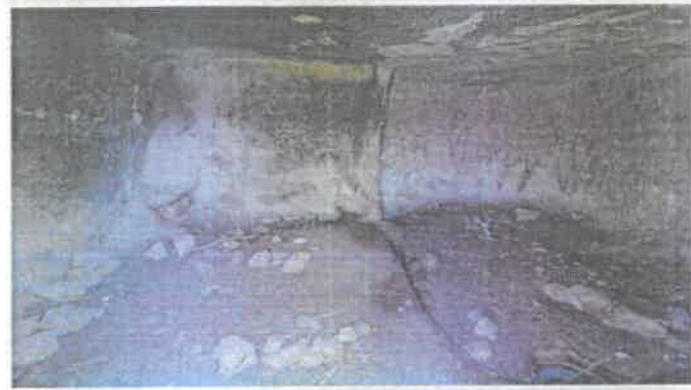
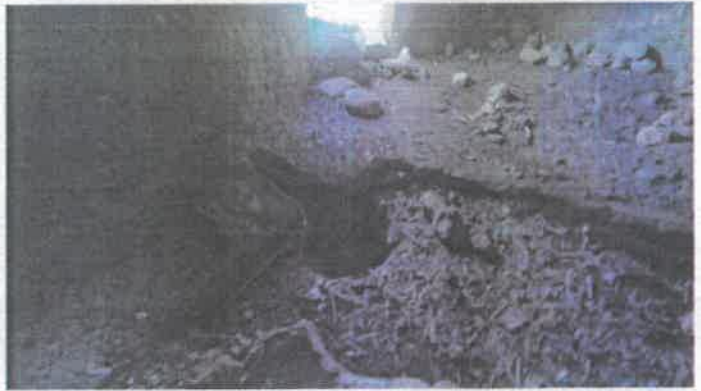
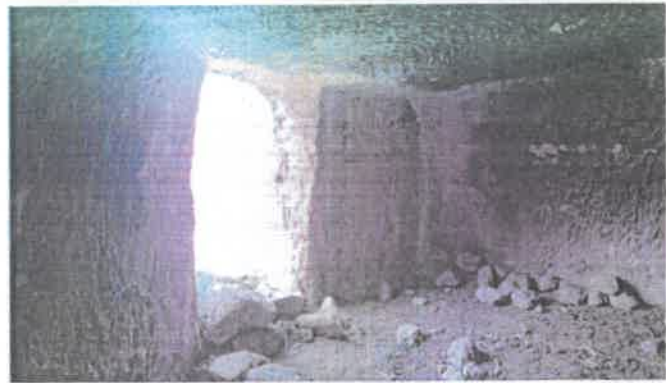
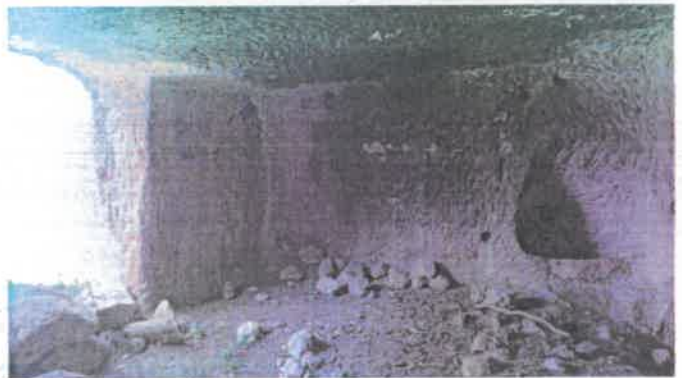
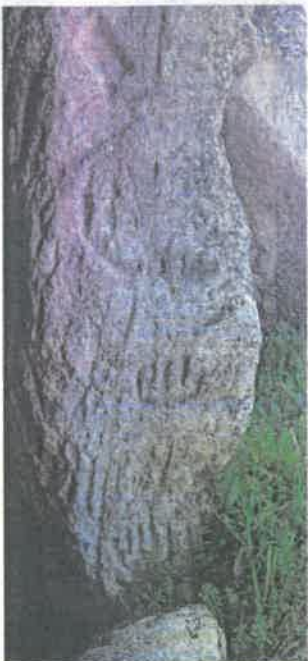
AVRUPA KONSEYİ	DÜĞAL VE KÜLTÜREL VARLIKLARI KORUMA ENYANIERI (D.K.V.K.E)	ANIT	ENYANIER NO:				
TÜRKİYE	KÜLTÜR VARLIKLARI VE MÜZELER GENEL MÜDÜRLÜĞÜ		HARİTA NO:				
İLİ: BATMAN	İLÇESİ: Gercüş	MAHALLE/KÖY: Yolağzı Köyü, İsmah Mevkii	KORUMA DERECESİ	ANITSAL	1	2	3
SOKAK VE KAPI NO:	KADASTRO: 115 ada 53 parsel		ÇEVRESEL	1	2	3	
ADI: İSMAH İİI NOLU KAYA OYMA MEKAN	YAPTIRAN:	YAPAN:	MİMARİ ÇAĞI:				
	YAPIM TARİHİ:	KİTABE:	VAKFİYE:

KORUNMUŞLUK DURUMU: kötü	TAŞIYICI YAPI: kötü	CEPHE DURUMU: kötü	ÖRTÜ DURUMU: kötü	İÇ YAPI DURUMU: kötü	BEZEME DURUMU: -	RUTUBET DURUMU:-
--------------------------	---------------------	--------------------	-------------------	----------------------	------------------	------------------

AYRINTILI TANITIM: İİI Nolu Kaya Oyma Mekan: mekanın girişı güneye batıya bakmakta olup 1x1.5 m ebatlarında dikdörtgen şeklindedir. Girişin solunda 1 adet sarnıç bulunmaktadır. Tek bölümden oluşan mekan düzgün olmayan kare planlıdır. Mekanın iç kısmında girişin sağında ve solunda sonradan yapıldığı düşünülen çukurlar bulunmaktadır.

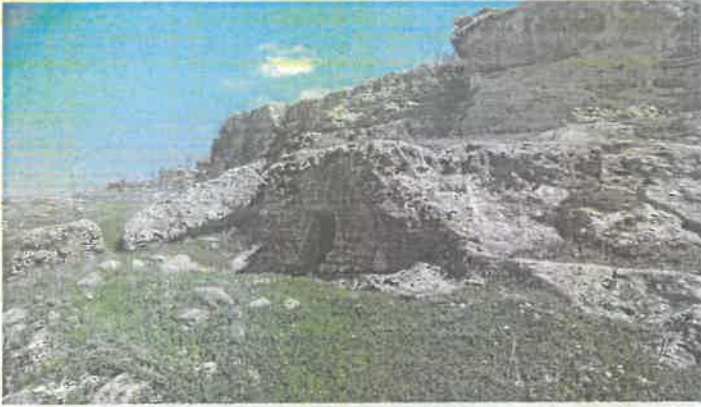
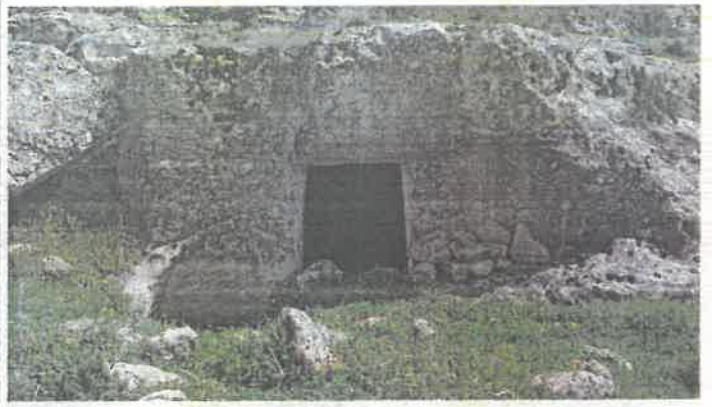
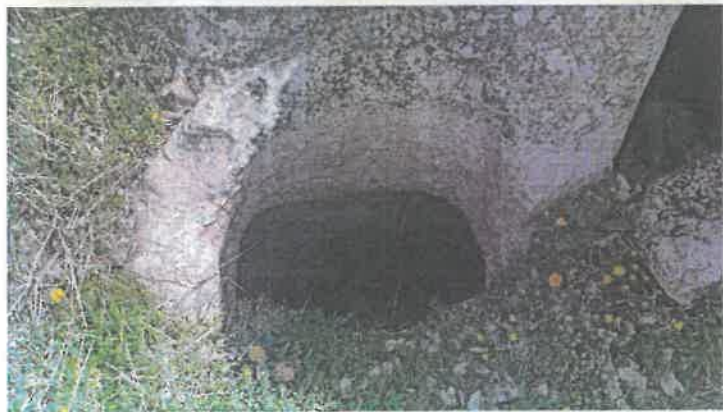
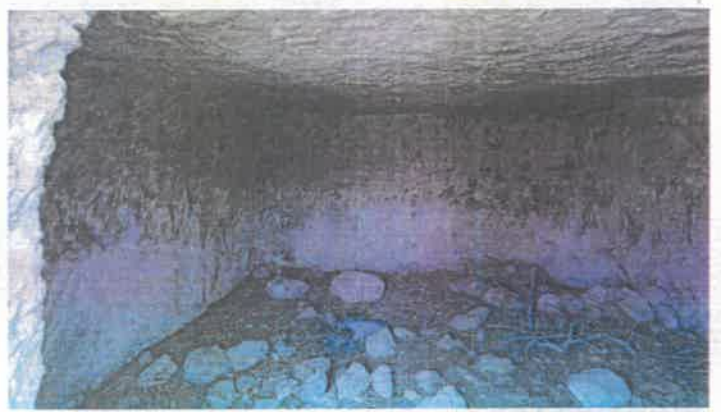
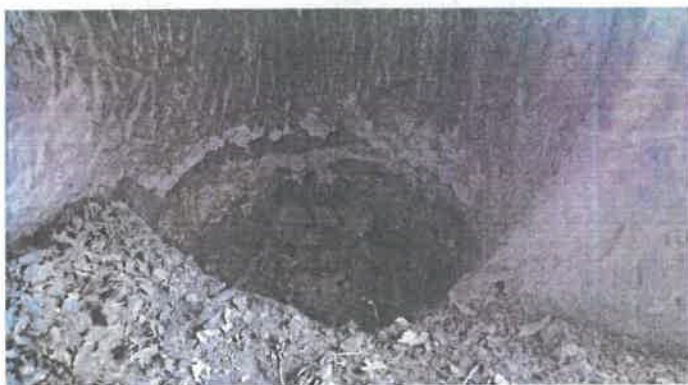
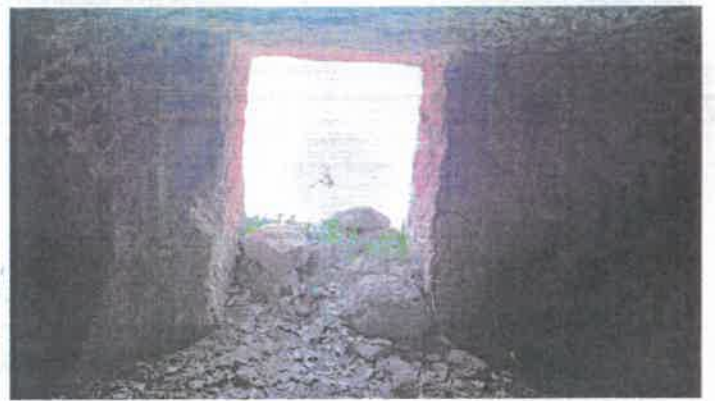
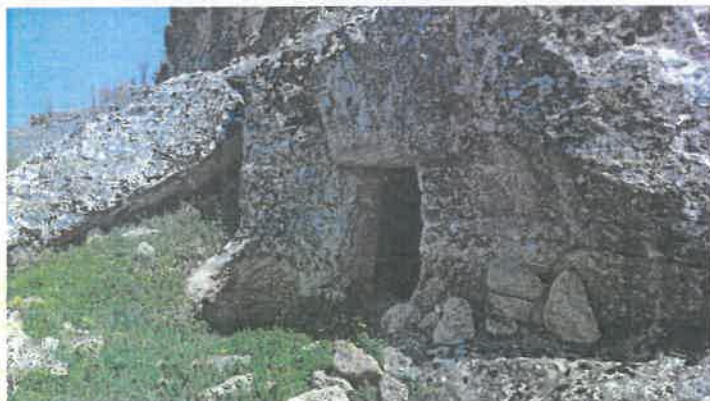
AVRUPA KONSEYİ	DOĞAL VE KÜLTÜREL VARLIKLARI KORUMA ENVANTERİ (D.K.V.K.E)	ANIT		ENVANTER NO:			
T Ü R K İ Y E	KÜLTÜR VARLIKLARI VE MÜZELER GENEL MÜDÜRLÜĞÜ	ANIT		HARİTA NO:			
İLİ: BATMAN	İLÇESİ: Gercüş	MAHALLE/KÖY: Yolağzı Köyü, İsmah Mevkii	KORUMA DERECESESİ	ANITSAL	1	2	3
SOKAK VE KAPI NO:		KADASTRO: 115 ada 53 parsel	ÇEVRESEL	1	2	3	
ADI : İSMAH II NOLU KAYA OYMA MEKAN	YAPTIRAN:	YAPAN:	MİMARİ ÇAĞI:				
	YAPIM TARİHİ:	KİTABE:	VAKFİYE:				
GENEL TANIM: Batman İli, Gercüş İlçesi, Yolağzı Köyü İsmah Mevkii sınırları dahilinde Gercüş ilçesinin yak. 6 km güneybatısında bulunan yolağzı köyünün yak. 1 km güneybatısında yer alan 115 ada 53 nolu parsel üzerinde 6 adet kaya oyma mekan bulunmaktadır.							
KORUNMUŞLUK DURUMU: KÖTÜ	TAŞIYICI YAPI: KÖTÜ	CEPHE DURUMU: KÖTÜ	ORTU DURUMU: KÖTÜ	İÇ YAPI DURUMU: KÖTÜ	BEZEME DURUMU: -	RUTUBET DURUMU:-	
VAZİYET PLANI:			FOTOĞRAF:

GÖZLEMLER:							
BUGÜNKÜ SAHİBİ: MALİYE HAZİNESİ			BAKIMINDAN SORUMLU OLAN:				
YAPILAN ONARIMLAR:							
AYRINTILI TANITIM: II Nolu Kaya Oyma Mekan: . Mekanın girişi güneybatıya bakmakta olup, 1x1.5 m ebatlarında dikdörtgen şeklindedir. Oval planlı tek bölümden oluşan mekan 3x4 m. ebatlarında 1.5 m.yüksekliğindedir. fazla nitelik göstermeyen mekanın duvarlarında küçük kandil nişleri yer almaktadır.			TEKNİK BİLGİLER:				
			ISITMA SİSTEMİ:				
			KANALİZASYON:				
			SU:				
			ELEKTRİK:				
			ÖZGÜN KULLANIMI: Kaya Oyma Mekan				
			BUGÜNKÜ KULLANIMI: Kaya Oyma Mekan				
			ÖNERİLEN KULLANIMI: Kaya Oyma Mekan				
			HAZIRLAYANLAR:				
			Zeynep K. SAYLIK (Arkeolog)				
			Ahmet DEMİR (Arkeolog)				
			Ahmet MİZEK (Sapan-Tarihçi)

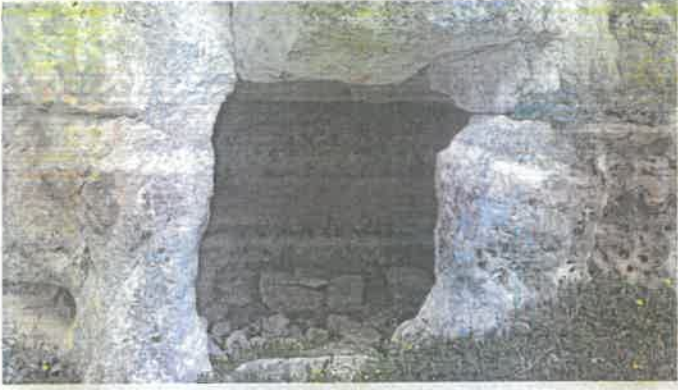
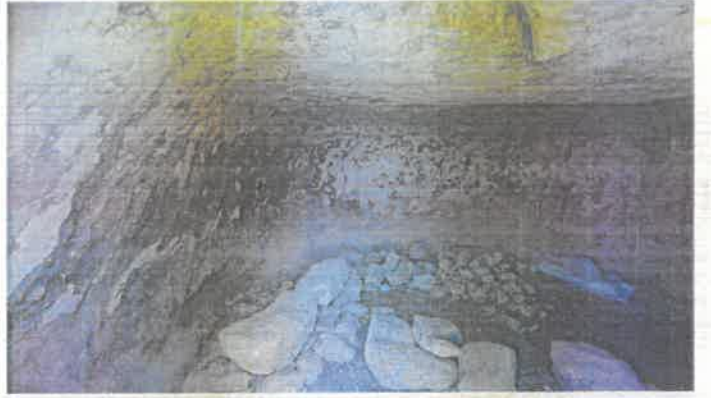
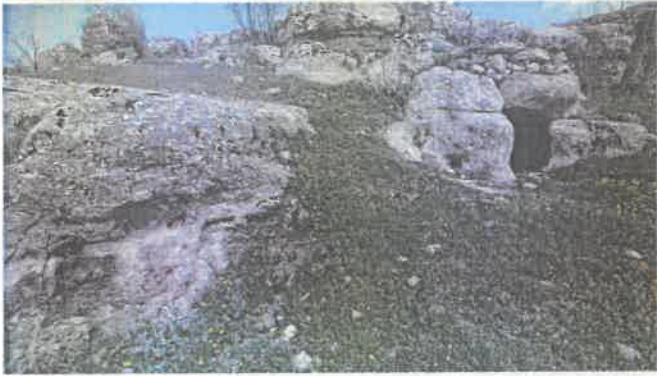
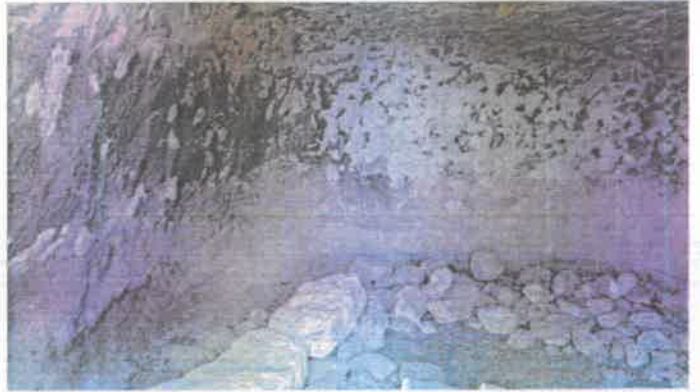
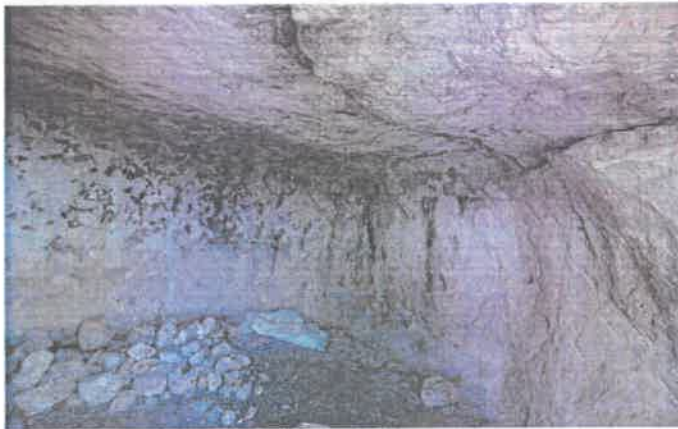
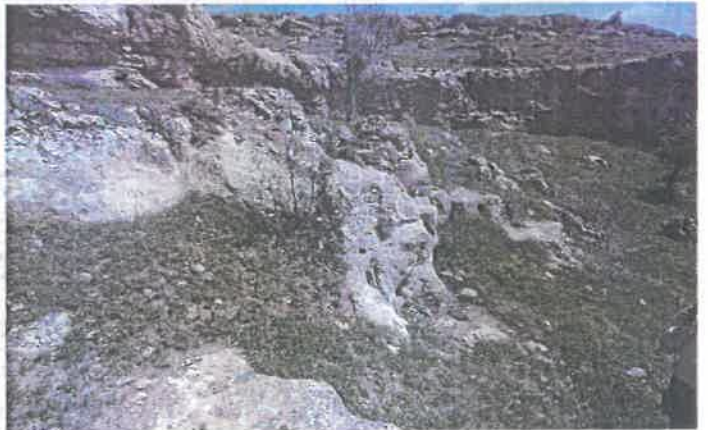
AVRUPA KONSEYİ	DOĞAL VE KÜLTÜREL VARLIKLARI KORUMA ANI TEKİRİ (D.K.V.K.E)	ANIT	ANITLER NO:		
TÜRKİYE	KÜLTÜR VARLIKLARI VE MÜZELER GENEL MÜDÜRLÜĞÜ		HARİTA NO:		
İLİ: BATMAN	İLÇESİ: Gercüş	MAHALLE/KÖY: Yolağzı Köyü, İsmah Mevkii	KORUMA DERECESESİ	ANITSAL	1 2 3
SOKAK VE KAPI NO:		KADASTRO: 115 ada 53 parsel	ÇEVRESEL		1 2 3
ADI : İSMAH I NOLU KAYA OYMA MEKAN	YAPTIRAN:	YAPAN:	MİMARİ ÇAĞI:		
	YAPIM TARİHİ:	KİTABE:	VAKFIYE:

KORUNMUŞLUK DURUMU: KÖTÜ	TAŞIYICI YAPI: KÖTÜ	CEPHE DURUMU: KÖTÜ	ÖRTÜ DURUMU: KÖTÜ	İÇ YAPI DURUMU: KÖTÜ	BEZEME DURUMU: -	RUTUBET DURUMU:-
--------------------------	---------------------	--------------------	-------------------	----------------------	------------------	------------------

AYRINTILI TANITIM: I Nolu Kaya Oyma Mekan: 115 ada 53 nolu parselde yer alan kaya oyma mekan güneye bakan dikdörtgen planlı bir girişe sahiptir. Girişin hemen sağında bir sarnıç ve niş bulunmaktadır. Dikdörtgen planlı 2 bölümden oluşan 1 nolu kaya oyma mekanın güneyinde yer alan 1. bölüm 7x4 m ebatlarında olup kuzey duvarına 2 adet niş ve güneybatı köşesinde sarnıç ve sarnıç ile bağlantılı su kanalı bulunmaktadır. 2.bölüm 6x3m ebatlarındadır. Kaya oyma mekan daha sonraki dönemlerde hayvan barınağı olarak kullanılmıştır.

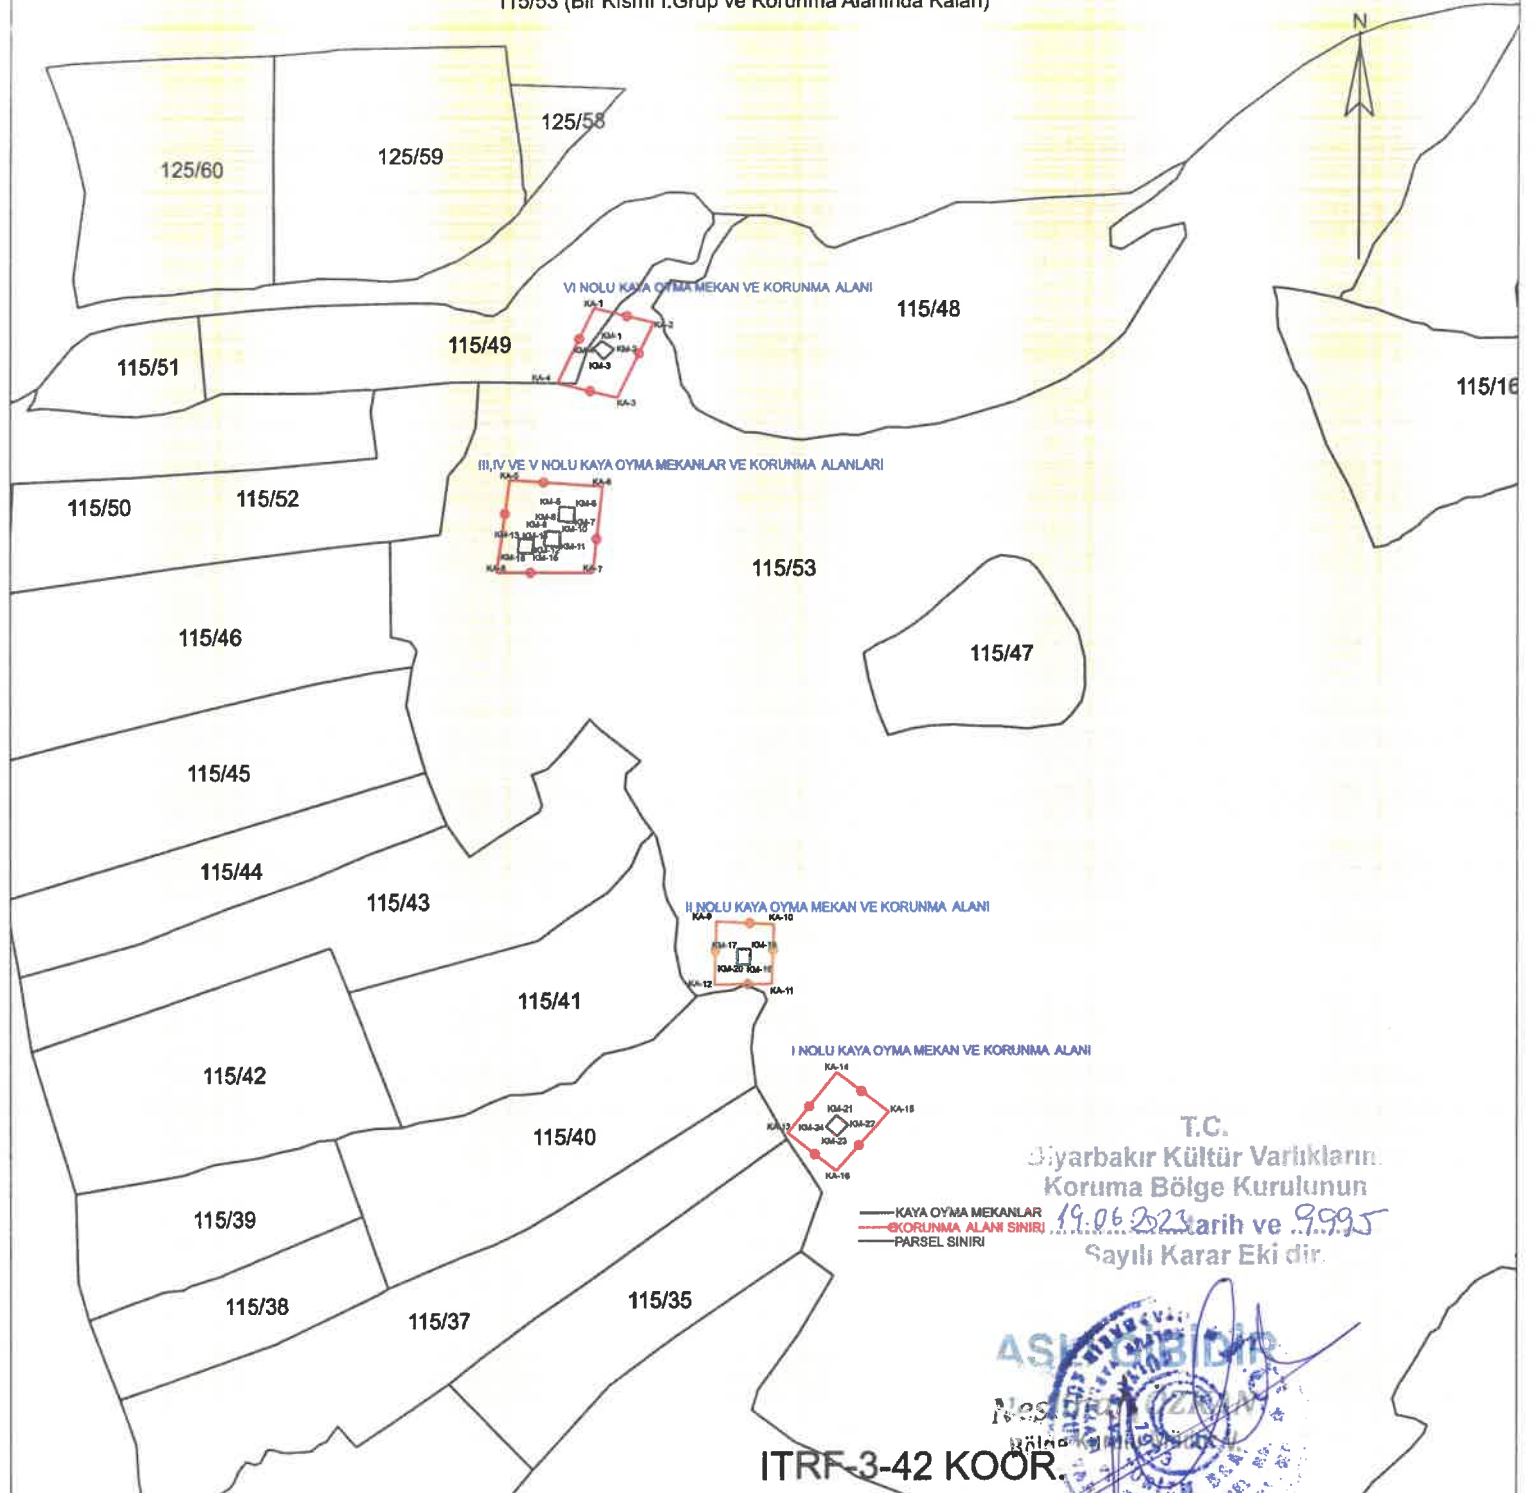
ITRF-3-42 KOOR.

2863 sayılı Kanunun 8. Maddesi gereğince, İsmah I, II, III, IV, V ve VI nolu Kaya Oyma Mekanlarının korunma alanlarının ekli koordinatlı krokide işaretlendiği şekliyle belirlenmesinin uygun olduğuna,
