T.C.
KÜLTÜR VE TURİZM BAKANLIĞI
DIYARBAKIR KÜLTÜR VARLIKLARINI
KORUMA BÖLGE KURULU
KARAR

Diyarbakır İli, Sur İlçesi, Kentsel Sit Alanı ve Sur Koruma Amaçlı İmar Planı içinde kalan, Cevatpaşa Mahallesiinde yer alan, tapunun 46 ada, 17 no.lu parselinde kayıtlı, özel mülkiyete ait konutun tescil talebine ilişkin; Ömer GÖNDEN'in' 05.06.2023 tarihli başvurusu, kurum görüşünün istendiği Diyarbakır Kültür Varlıklarını Koruma Bölge Kurulu Müdürlüğü'nün 05.06.2023 tarih ve E.3855065 sayılı yazısı, kurum görüşünün iletildiği Diyarbakır Çevre Şehircilik ve İklim Değişikliği İl Müdürlüğü'nün 06.06.2023 tarih ve E.6598502 sayılı yazısı, Sur Belediye Başkanlığı Zabıta Müdürlüğü'nün 03.07.2023 tarih ve E.26737 sayılı yazısı, Diyarbakır Kültür Varlıklarını Koruma Bölge Kurulu Müdürlüğü'nün 13.07.2023 tarih ve E.2148115 sayılı uzman raporu okundu. Ekleri (tescil fişi) ve konuya ilişkin bilgi, belgeler incelendi. Yapılan görüşmeler sonunda;

AVRUPA KONSEYİ	DOĞAL VE KÜLTÜREL VARLIKLARI KORUMA ENVANTERİ (D.K.V.K.E)	ANIT	ENVANTER NO:		
TÜRKİYE	KÜLTÜR VARLIKLARI VE MÜZELER GENEL MÜDÜRLÜĞÜ		HARİTA NO:		
İLİ:	İLÇESİ: SUR	MAHALİ MÜLKİYİ: Cevatpaşa Mahallesi	KORUMA DERECESESİ	ANITSAT	1 2 3
DİYARBAKIR				ÇE

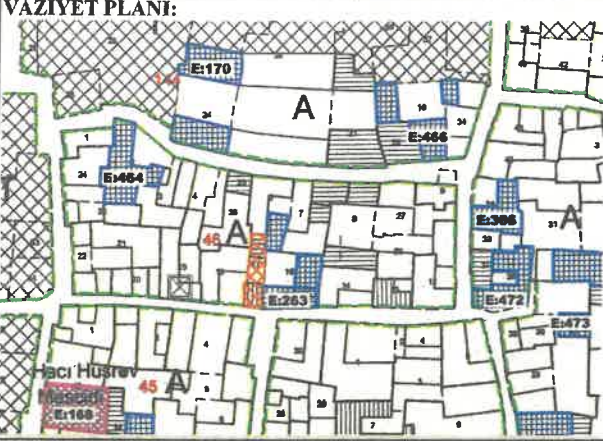
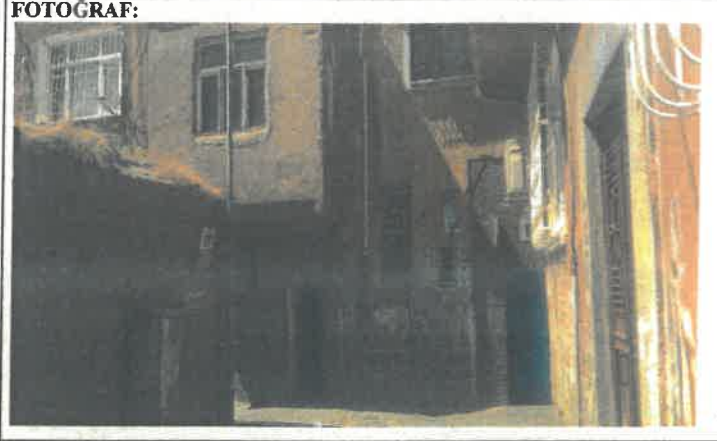
GENEL TANIM : Yapıya güneyden dikdörtgen formda, demir bir kapıyla giriş sağlanmaktadır. Yapı özgün haliyle avlulu, kuzey kanadı bodrum+zemin kattan; güney kanadı ise zemin+1 kattan oluşmaktadır.

GÖZLEMLER: Konut yerel mimari özelliklerini kısmen de olsa korumaktadır.

AYRINTILI TANITIM: Diyarbakır İli, Sur İlçesi, Cevatpaşa Mahallesinde, Kentsel Sit Alanında kalmaktadır. Yapıya güneyden dikdörtgen formda, demir bir kapıyla geçiş sağlanılmaktadır. Yapı özgün haliyle avlulu, kuzey kanadı bodrum+zemin kattan oluşmakta olup; güney kanadı ise zemin+1 kattan oluşmaktadır. Avluya geçiş kemerli bir açıklıktan sağlanmakta olup kemerli bölüm ara bir duvarla bölünmüştür. Böylelikle dışardan avluya geçiş kısa bir aralıkla sağlanmıştır. Bölmenin diğer kısmında ise ocak nişi bulunmakta olup özgün haliyle mutfak olarak kullanıldığı tespit edilmiştir. Mekanın duvarında değişik ebatlarda 2 niş ve dikdörtgen formda bir pencere açıklığı bulunmaktadır. Zemini betonarme duvarları ise sıvanıp boyanmış, boyaları dökülmüştür. Birinci kata geçiş batı duvarına yaslanan bazalt merdivenlerle sağlanmıştır. Gezemeğin doğu duvarında dilimli kemerli bir niş ve hemen altında kare formda basit bir niş yapısı yer almaktadır. Bu katta yer alan mekânın avluya bakan yuvarlak kemerli pencere açıklıkları kapatılmıştır. Mekanın zemini ve tavanı betonarme olup duvarları boyanmıştır. Mekânda değişik ebatlarda nişler yer almaktadır. Bu mekânda taşınmazın dışı bakan cumba kısmı mevcut olup yeniden betonarme olarak inşa edilmiştir.

Kuzey kanadın bodrum katına betonarme iki basamakla iniş sağlanmaktadır. Tavanı ahşap kirişli olup avluya bakan kare pencere açıklığı bulunmaktadır. Zemin katına batı duvarına yaslanan merdivenlerle geçiş verilmiştir. Zemin katında betonarme bir mekân yer almaktadır. Zemini betonarme olan avlunun doğu duvarında nişler yer almakta olup hemen bitişiğinde tescilli olan taşınmaz ile bağlantısının olabileceğini düşündüğümüz sonrada kapatılmış bir kapı açıklığı bulunmaktadır.
