T.C.
KÜLTÜR VE TURİZM BAKANLIĞI
GAZİANTEP KÜLTÜR VARLIKLARINI KORUMA BÖLGE KURULU
KARAR

TOPLANTI TARİHİ VE NO: 20.09.2023-322
KARAR TARİHİ VE NO : 20.09.2023-5465

GENEL TANIM: Gaziantep İli, Şehitkamil İlçesi, Dülük Mahallesi, 2. derece arkeolojik sit alanı içerisinde, 7602 Ada, 1 Parselde yer alan Minare ve TAÇ Kapı.

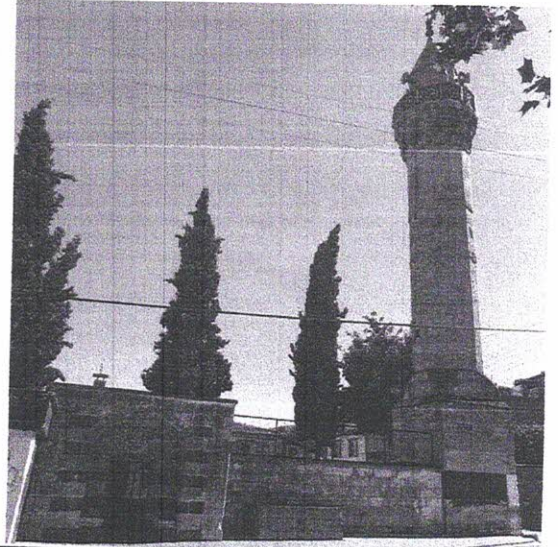
FOTOĞRAF

Minare; en altta kuzey ve batı duvarı avlu cephe duvarı olarak yapılmış kare bir kaide yapılmıştır. Kaideden pabuç kısmına yukarı doğru eğim verilerek geçiş sağlanmış ve pabuç kısmı pahlanarak gövdeye geçişte görsellik kazandırılmıştır. Minarenin gövdesi on iki gen olarak inşa edilmiştir. Minare gövdesinde küçük boyutlarda kare planlı aydınlatma pencereleri ve üç sıra süsleme bordürü bulunmaktadır. Bordürlerden en altta olanda çarkıfelek motifli ve silindir form içerisinde geometrik süslemeler, orta kısımdakinde dilimli sağır kemerler ve en üstte geometrik süslemeler bulunmaktadır. Gövde kısmından bir bordür ile şerefeye geçilmiştir. Şerefenin alt kısmı mukarnaslı olarak yapılmış ve üstte orta kısmında geometrik motifler bulunan bir korkuluk yer almaktadır. Şerefeden on iki genin devam ettiği petek kısmına geçilmiş ve üzeri taş malzemeli bir külah ile kapatılarak en üstte bir alem ile sonlandırılmıştır. Minare tamamen taş malzeme ile inşa edilmiştir.

Taç kapı dikkörtgen formda inşa edilmiş köşelerde sütunce ve üç yönde palmet motifli yapılarak kapıda görsel açıdan hareketlilik kazandırılmış, alınlık kısmında kemerin iki yanında palmetler arasında çarkıfelek motifleri yer almaktadır. Giriş bölümünün iki yanında oturma denilen taş malzemeli bölümler yapılmıştır.

Gaziantep ili, Şehitkamil ilçesi, Dülük Mahallesi, Dülük Antik Kenti 2. Derece Arkeolojik Sit alanında yer alan, 7602 ada, 1 parselde kayıtlı taşınmazdaki cami minaresinin tehlike arz eden kısımları ile söz konusu caminin minaresi ve taç kapısının günümüze kadar korunarak gelmesi ve 2863 sayılı Kanunun 6. maddesi kapsamında belirtilen özellikleri taşıdığı anlaşıldığından bu kısımların korunması gerekli taşınmaz kültür varlığı olarak tescil edilmesine, Kültür ve Tabiat Varlıklarını Koruma Yüksek Kurulun 05.11.1999 tarih ve 660 sayılı ilke kararı gereği yapı grubunun 1. Grup yapı olarak belirlenmesine, kararımız eki tescil fişinin uygun olduğuna (OLUMLU), mevcutta betonarme olan caminin ana kütesinin geçmişteki izlerinin araştırılarak tesciline yönelik bilgi/belgelerin Kurulumuza sunulmasına, minarenin tehlike arz eden kısımlarına yönelik ise gerekli güvenlik tedbirlerinin ilgili idarelerce alınmasına/aldırılmasına, minarenin onarımına yönelik rölöve, restitüsyon ve restorasyon projelerinin statik raporla birlikte Kurulumuza iletilmesine karar verildi.
