T.C.
KÜLTÜR VE TURİZM BAKANLIĞI
DIYARBAKIR KÜLTÜR VARLIKLARINI
KORUMA BÖLGE KURULU
KARAR

Toplantı Tarihi ve No : 23.10.2023-403
Karar Tarihi ve No : 23.10.2023-10146
Dosya No : 23.00.489

AVRUPA KONSEYİ	DOĞAL VE KÜLTÜREL VARLIKLARI KORUMA ENVANTERİ (D.K.V.K.E)	ANIT	ENVANTER NO:		
TÜRKİYE	KÜLTÜR VARLIKLARI VE MÜZELER GENEL MÜDÜRLÜĞÜ		HARİTA NO:		
İLİ: ELAZIĞ	İLÇESİ: MERKEZ	MAHALLE/KÖY: HARPUT	KORUMA DERECESESİ	ANITSAL	1 2 3
SOKAK VE KAPI NO:		KADASTRO: ADA:407 PARSEL:2	ÇEVRESEL	1 2 3	
ADI : ÇAHPUR ÇEŞMESİ	YAPTIRAN:	YAPAN:	MİMARİ ÇAĞI:		
	YAPIM TARİHİ:	KİTABE:	VAKFİYE:

ELAZIG
MERKEZ
HARPUT
CAHPUR ÇEŞMESİ VE KORUNMA ALANI

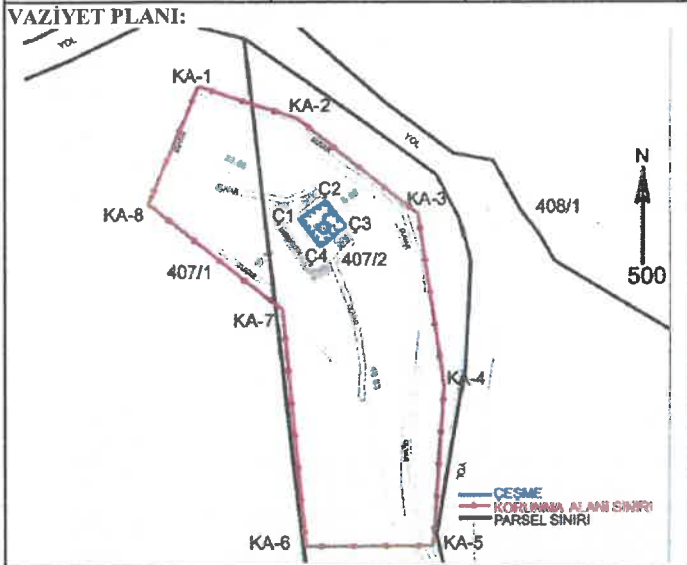
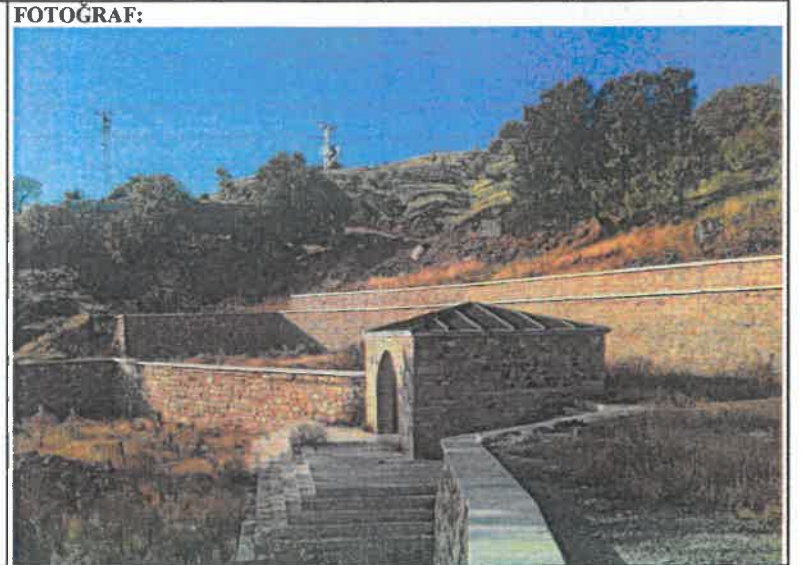
KORUNMUŞLUK DURUMU: İYİ	TAŞIYICI YAPI: İYİ	CEPHE DURUMU: İYİ	ÖRTÜ DURUMU: İYİ	İÇ YAPI DURUMU: İYİ	BEZEME DURUMU: -	RUTUBET DURUMU:-
-------------------------	--------------------	-------------------	------------------	---------------------	------------------	------------------

GÖZLEMLER: Çeşme günümüzde kullanılmamaktadır.

AYRINTILI TANITIM: Vadi içerisinde yer alan çeşmenin doğusunda stabilize yol, batısında ise ormanlık alan bulunmaktadır. Köşe kısımları ve temel kısımları düzgün kesme taşlardan, diğer kısımları moloz taşlardan eyvanlı tipte dikdörtgen olarak yapılmış tescilli çeşmenin topografyadan kaynaklı arka ve ön kısmı arasında kot farkı bulunmaktadır. Üst örtüsü muhdes kırma çatılıdır. İçinde dikdörtgen şekilde kitabe gözü bulunmakta ancak kitabesinin olmadığı görülmektedir. Çeşmenin karşı duvarında iki adet dikdörtgen biçimli niş yer almaktadır. Tescilli çeşmenin çevre düzenlemesi yapılmış olup çeşme onarım görmüştür.

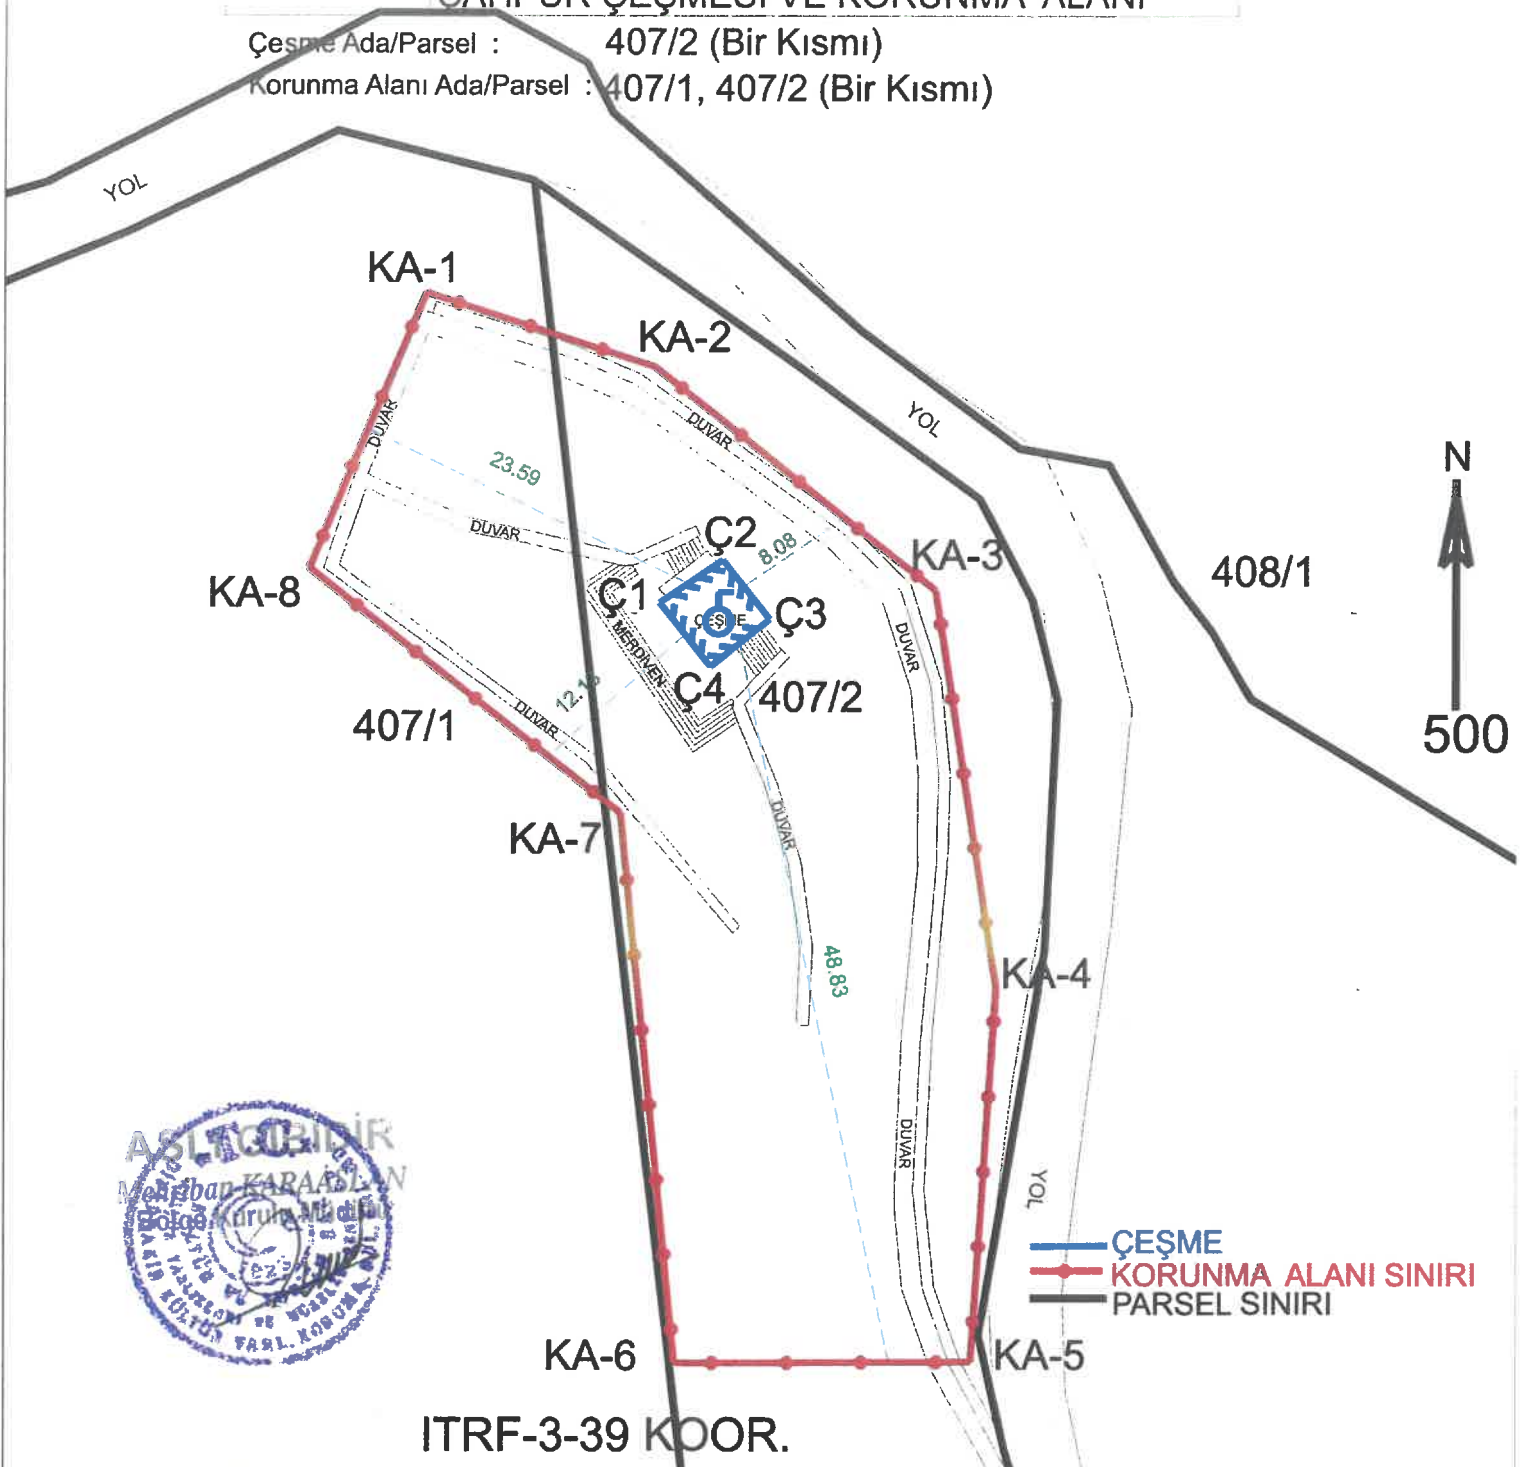
Çeşme Ada/Parsel : 407/2 (Bir Kısım)
Korunma Alanı Ada/Parsel : 407/1, 407/2 (Bir Kısım)

Nokta No	Y	X
KA-1	521326.068	4286050.598
KA-2	521341.221	4286045.703
KA-3	521359.949	4286030.938
KA-4	521364.036	4286004.610
KA-5	521362.451	4285979.712
KA-6	521342.710	4285979.632
KA-7	521339.036	4286016.178
KA-8	521318.346	4286032.421
Ç1	521341.641	4286030.118
Ç2	521345.788	4286032.944
Ç3	521348.906	4286029.038
Ç4	521344.990	4286025.904

Elazığ İli, Merkez İlçesi, Harput Mahallesi'nde bulunan, Kentsel Sit Alanı dışında, mülkiyeti Elazığ Belediyesi'ne ait, tapunun 407 ada 2 no.lu parselinde kayıtlı, I. Grup yapı olarak tescilli Çahpur Çeşmesi'nin tescil fişinin güncellenmesi ve korunma alanı sınırlarının belirlenmesine ilişkin; 2863 sayılı Kanununun 8. Maddesi kapsamında, Çahpur Çeşmesi'nin korunma alanı sınırlarının ekli koordinatlı krokide işaretlendiği şekilde belirlenmesine, hazırlanan tescil fişinin uygun olduğuna;
