T.C.
KÜLTÜR ve TURİZM BAKANLIĞI
KÜTAHYA KÜLTÜR VARLIKLARINI KORUMA BÖLGE KURULU
KARAR

Toplantı Tarihi ve No : 28.07.2023- 418
Karar Tarihi ve No : 28.07.2023- 7506

Kütahya ili, Hisarcık ilçesi, Yenidoğan Mahallesi'nde yer alan, tapunun 256 ada, 22 parselinde kayıtlı, mülkiyeti Hisarcık Belediyesine ait, herhangi bir sit içerisinde yer almayan çeşme ve çamaşırılığa yönelik 22.01.2020 tarihli uzman tespiti, Korunması Gerekli Taşınmaz Kültür Varlıklarının ve Sitlerin Tespiti ve Tescili hakkında Yönetmeliğin 7. Maddesi gereğince Vakıflar Bölge Müdürlüğünden kurum görüşünün istendiği Kütahya Kültür Varlıklarını Koruma Bölge Kurulu Müdürlüğünün 24.01.2020 tarih ve 38092246-165.02.02-E.77142 sayılı yazısı, 26.02.2021 tarih ve E-38092246-165.02.04-1165020 sayılı yazısı, Kurum görüşü iletilmediğinden 12.06.2023 tarihinde yapılan inceleme sonucu, kurum görüşünün istendiği Kütahya Kültür Varlıklarını Koruma Bölge Kurulu Müdürlüğünün 16.06.2023 tarih ve E-38092246-165.02.02-3898659 sayılı yazısı, kurum görüşünün iletilmediği Kütahya Valiliği Kadastro Müdürlüğünün 07.07.2023 tarih ve E-65820641-160.99-9195223 sayılı yazısı ile Kütahya Kültür Varlıklarını Koruma Bölge Kurulu Müdürlüğü uzmanlar

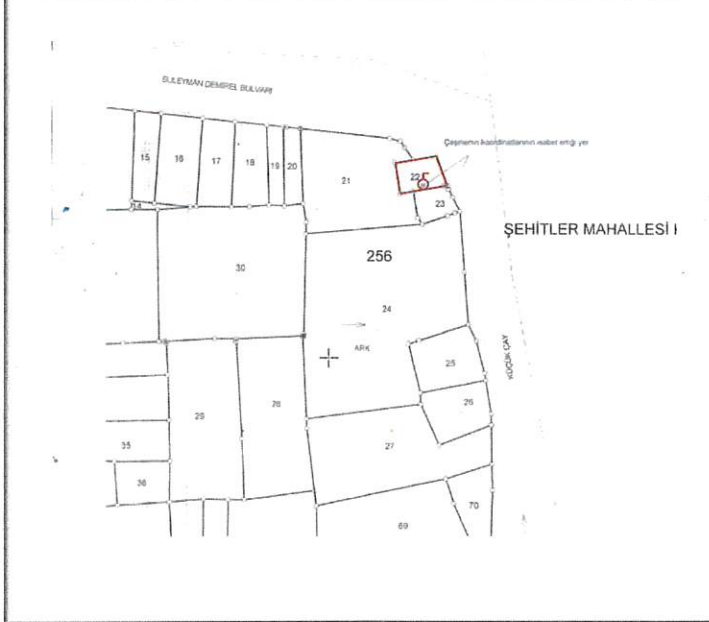
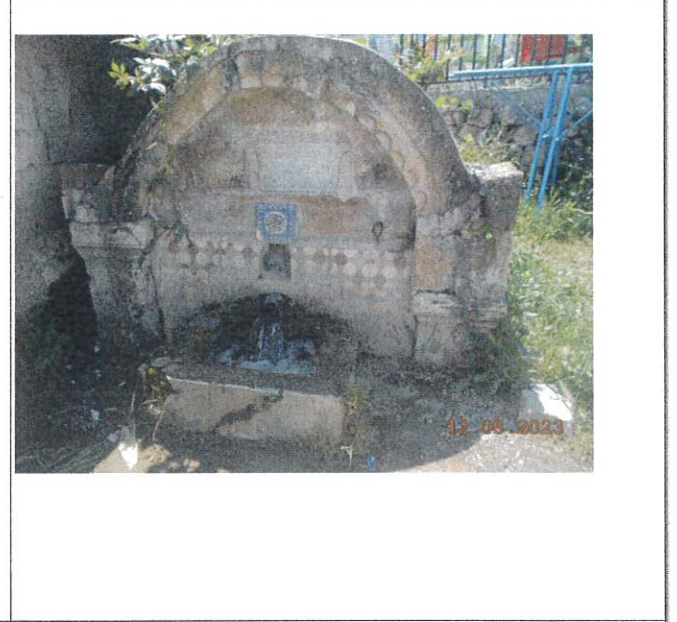
AVRUPA KONSEYİ	DOĞAL VE KÜLTÜREL VARLIKLARI KORUMA ENVANTERİ D.K.V.K.E		A N I T	ENVANTER NO : Sıra no:				
T Ü R K İ Y E	KÜLTÜR VARLIKLARI VE MÜZELER GENEL MÜDÜRLÜĞÜ			HARİTA NO :				
İLİ: Kütahya	İLÇESİ : Hisarcık	MAHALLE - KÖY - MEVKİ : Yenidoğan Mahallesi		KORUMA DERECESİ 2.grup	ANITSAL	1	2	3
ADRESİ:	KADASTRO : 256 ada 22 parsel		ÇEVRESEL		1	2	3	
			ÇEVREYE AYKIRI		1	2	3	
ADI Çeşme ve çamaşırlık	YAPTIRAN : YAPIM TARİHİ :	YAPAN : KİTABE :	MİMARİ ÇAĞI :					
GENEL TANIM: Dikdörtgen planlı, sade görünüşlü yuvarlak kemerlidir.

KORUMA DURUMU	A	TAŞIYICI YAPI	A	DIŞ YAPI	A	ÜST YAPI	A	SÜSLEME ELEMENLARI	A	RUTUBET	A	YOK
	B		B		B		B		B		B	İZİ VAR
	C		C		C		C		C		C	ÖNEMLİ

AYRINTILI TANITIM : Dikdörtgen planlı ön cephesi beşik kemerlidir. 18.yy ya da daha da eskiye gidebileceğini değerlendirdiğimiz çeşmenin gerek kesme taş ile inşa edilmiş olması, derin nişli yuvarlak kemeri, kemeri taşıyan kalın payelerin üzerinde yazıt bulunmakta olup özgün özelliklerini büyük ölçüde korumuş ve kervan çeşmeleri gibi büyük boyutludur. Pirinç malzemeden su oluğu akar durumdadır. Çeşmenin betonarme yalağı sonradan yapılmış. İç ve dış bükey iki sıra profilli silmelerin yuvarlak kemerli üst kısmında kirpi saçak motifini andıran süsleme görülmektedir. Çeşmenin ön cephesinin üst kısmı ile yan ve arka cepheleri sıvanmıştır. Birden fazla cephe tasarımı ile meydan çeşmesi özellikleri göstermektedir. Konumu, mimari ve estetik özellikleri ile mahalle için önemli bir bellek oluşturmaktadır. Çamaşırlık ise Halkın ortak kullanım alanı olarak bir müddet işlev gördüğü ancak şu an kullanılmadığı anlaşılmaktadır. Tarihi bilinmeyen çamaşırlıhanenin yakın bir tarihte ciddi bir onarım görmüştür.	TEKNİK BİLGİLER

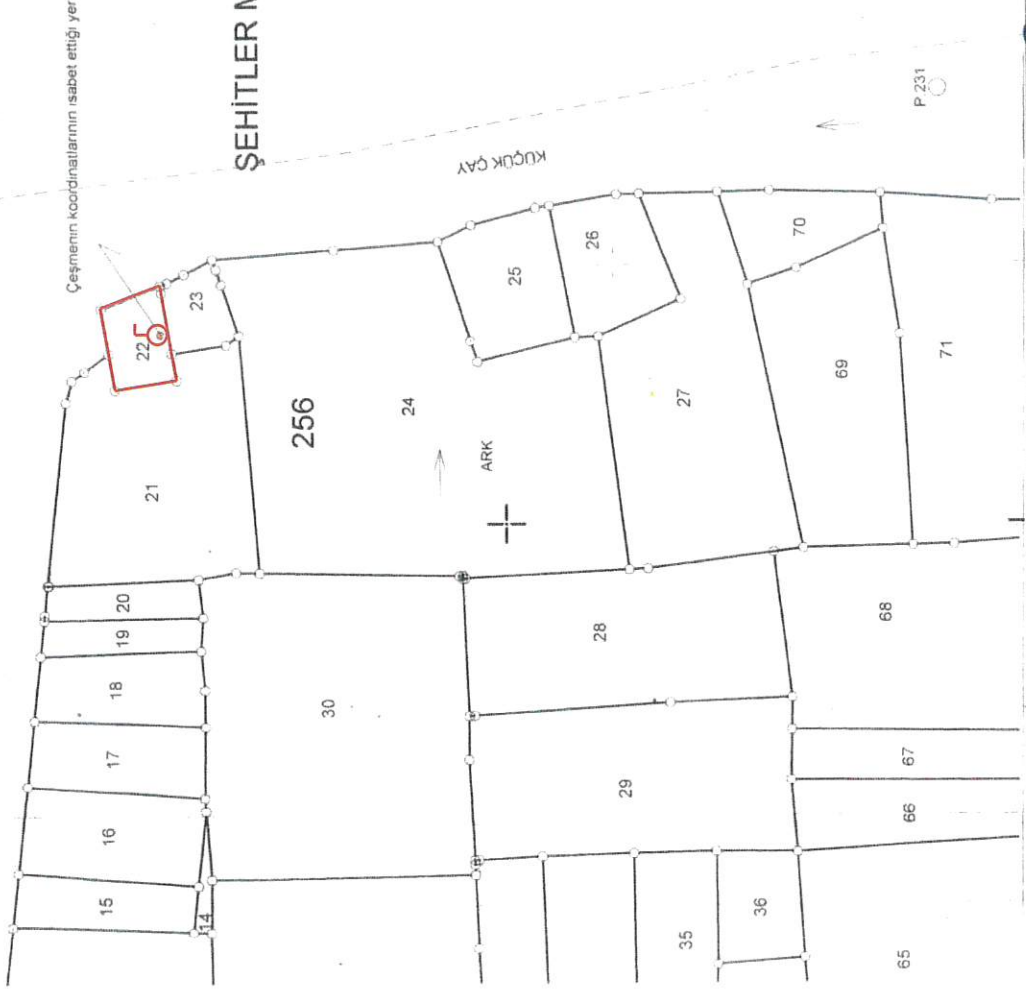
5 ÇEŞME

KORUMA ALANI SINIRI
