T.C.
KÜLTÜR VE TURİZM BAKANLIĞI
ESKİŞEHİR KÜLTÜR VARLIKLARINI KORUMA BÖLGE KURULU

KARAR

Afyonkarahisar İli, Emirdağ İlçesi, Ağılıcık Köyü, 383 parselde yer alan, mülkiyeti Köy Tüzel Kişiliğine ait Ağılıcık Köy Cami'nin 2863 sayılı Kanun kapsamında tescili ve korunma alanının belirlenmesi konusunun değerlendirilmesi istemini konu alan Emirdağ Kaymakamlığı, İlçe Müftülüğünün 07.02.2023 tarihli ve E-31407932-215.99-3386290 sayılı yazısı, Kurul Müdürlüğünün 21.02.2023 tarih, 3504958 sayılı yazısı, Kurul Müdürlüğü uzmanlarının 12.05.2023 tarih, 2048621 sayılı yerinde inceleme raporu ve eki, Kurul Müdürlüğünün 16.05.2023 tarih, 3783495 sayılı yazısı, Kütahya Vakıflar Bölge Müdürlüğünün 13.06.2023 tarih, 458185 sayılı yazısı ve ekleri, 28.07.2023 tarih, 11840 sayılı Kararımız, kurum görüşlerinin talep edildiği Kurul Müdürlüğünün 04.08.2023 tarih, 4055506 sayılı yazısı, Afyonkarahisar Valiliği, Kadastro Müdürlüğünün 04.09.2023 tarih ve 9898035 sayılı yazısı ve ekleri , Kurul Müdürlüğünün 12.09.2023 tarih, 4183390 sayılı yazısı, Afyonkarahisar Valiliği, Kadastro Müdürlüğünün 19.09.2023 tarih ve 10064092 yazısı ve ekleri ve söz konusu yapının onarım talebine ilişkin Sn. Naci ÇILDIR'ın 03.0

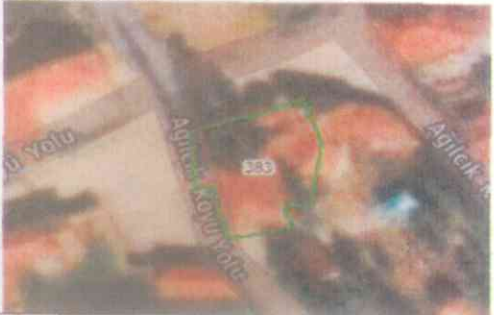
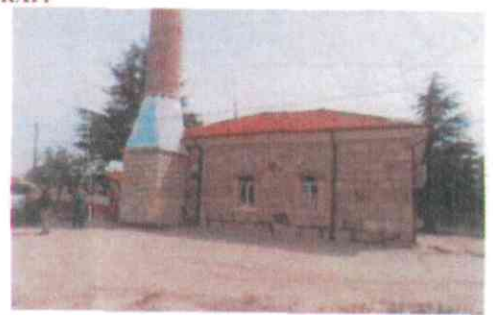
GÖZLEMLER :														
Afyonkarahisar İli, Emirdağ İlçesi, Ağlıcak Köyü, 383 parselde yer alan Ağlıcak Köy Cami enine dikdörtgen planlı, tek şerefeli taş minaresi olan, ahşap tavanlı cami kırma çatı ile örtülmüştür. Bir avlu içinde inşa edilen caminin kuzey cephesinde sonradan eklendiği düşünülen bir son cemaat yeri bulunmaktadır. Caminin bedent duvarlarının taş kaplama ile kaplandığı değerlendirilmektedir. İç mekân tavan kaplaması ahşap olup, çatalar ile geometrik bir düzente süslenmiştir. Kagir malzeme ile inşa edilen yapının batı cephesinde iki adet basık kemerli demir korkuluklu pvc kasalı pencereleri yer almakta olup bu cephede devirme malzeme kullanıldığı görülmüştür. Güney ve doğu cephesinde de iki adet basık kemerli, demir korkuluklu, pvc kasalı pencereleri yapıyı aydınlatmaktadır. Kuzey cephesinde yer alan son cemaat yeri betonarme inşa edilmiş olup tavan kısmında ahşap malzeme kullanılmıştır. Yapının bu bölümünde harimi aydınlatan basık kemerli iki adet pencereleri yer almaktadır. İki kanatlı ahşap kasalı kapısı harime açılmaktadır. Yapının iç mekânının yenilenerek onarım gördüğü gözlemlenmiştir. Vaaaz kürsüsü, minber, mihrap ve yapıtın duvarları geleneksel motiflerin yer aldığı çini görünümlü fayans ile kaplanmış, süpürgelik ve lambribe ahşap malzeme kullanılmıştır. Harim bölümü ahşap tekne tavan ile örtülmüştür. Kuzey cephede yer alan taşınlar mahfili ahşap tavanlı olup, son cemaat yerinin üstünde planlanarak harimden ayrılmıştır. Güney cephede yer alan mihrap yuvarlak kemerli bir niş içerisinde yer almakta olup mavi renkli çiniler yer almaktadır. Tüm cephelerin duvar yüzeylerinde de çini kaplamalar yer almaktadır. Yapının çatı saçakları dışa taşkın ve saçak altları kapalı vaziyettedir. Kare planlı kaidesi olan minaresi kuzeybatı köşesinde bulunmaktadır. Çokgen pabuçluğu olan minarenin petek ve gövde kısmı tuğla ile inşa edilmiştir. Pabuçluğun üzerinde ve şerefe altında bilezikleri yer almaktadır. Bileziklerin alt ve üst kısımlarında çini kullanılarak minareye estetik bir görünüm kazandırılmıştır. Şerefe altı kırpi saçaklı olup üç kademelidir. Şerefe korkuluğunda ise demir malzeme kullanılmıştır. Şerefe kapısı yuvarlak kemerli olup kabeyi göstermektedir. Alem kısmında bakır ya da tunç, külâh kısmında ise ve saç malzeme kullanılmıştır. Ağlıcak Köyü Camisinin karşılaştırılmalı örnekleri bakılarak 1950'li yıllardan sonra inşa edildiği tarafımızca değerlendirilmektedir. Yapının taş kaplama cepheleri, basık kemerli pencereleri, ahşap çatısı ile Osmanlı camilerine öykünen ve yerel unsurlar barındıran mimari üslubu nedeniyle söz konusu cami tescile önerilmektedir.

Afyonkarahisar İli, Emirdağ İlçesi, Ağılıcık Köyü, 383 parselde yer alan, mülkiyeti Köy Tüzel Kişiliğine ait Ağılıcık Köy Cami'nin 2863 sayılı Kanun kapsamında Korunması Gerekli Taşınmaz Kültür Varlığı niteliği taşıması nedeniyle tesciline, koruma grubunun I.(Bir) Grup olarak belirlenmesine, Camiye ilişkin hazırlanan korunma alanı krokisi ve tescil fişinin uygun olduğuna; Caminin beden duvarlarında oluşan çatlakların aslına uygun olarak özgün malzeme ile onarılması şartıyla uygun olduğuna; uygulamanın Afyonkarahisar Valilik teknik uzmanları sorumluluğu ve denetiminde yapılmasına; uygulama öncesi ve sonrası rapor ve fotoğrafların Kurul Müdürlüğüne iletilmesine; tescilli taşınmaz ve korunma alanı sınırları içerisinde 2863 sayılı Kanun ve ilgili mevzuat kapsamında gerekli izinler alınmadan herhangi bir inşai ve fiziki müdahalede bulunulmamasına karar verildi.
